Kohteen sijainti ja kuvaus	Luopioisten urheilukenttä, Luopioinen. Vanhan kentän peruskorjaus, jonka osana kenttää korotettiin massiivikuitutuhkakerroksella vanhojen rakennekerrosten päälle.
Toteutusajankohta	2000
Kohteen laajuus	Urheilukenttä 90 m x 60 m: kuitutuhkakerros 200 mm ja kuitusavikerros aluskerroksessa Ympäröivä juoksurata 300 m: kuitutuhkakerros 400 mm Kestopäällysteinen kenttäalue: kuitutuhka 600 mm
Hyödynnetty uusiomateriaali	Kuitutuhka, seossuhde 72,6 % : 21,8 % : 5,6 % (kuitusavi : lentotuhka : yleisementti) Lisäksi pelkkää kuitusavea pieni määrä nurmialueen aluskerroksessa pidättämässä vettä.
Lisätietoja	<i>Kuitutuhkan pitkäaikaistoimivuus teiden ja urheilukenttien päällysrakenteissa.</i> Hyvönen, likka, diplomityö 2014, TTY <i>Urheilukentän perusparantaminen uusiomaarakennustekniikalla.</i> 2002. Opetusministeriö Liikuntapaikkajulkaisu, SCC Viatek Oy
Kohdekortin laatija, organisaatio, pvm.	UUMA3-hanke, 03/2020

Kohteen kuvaus

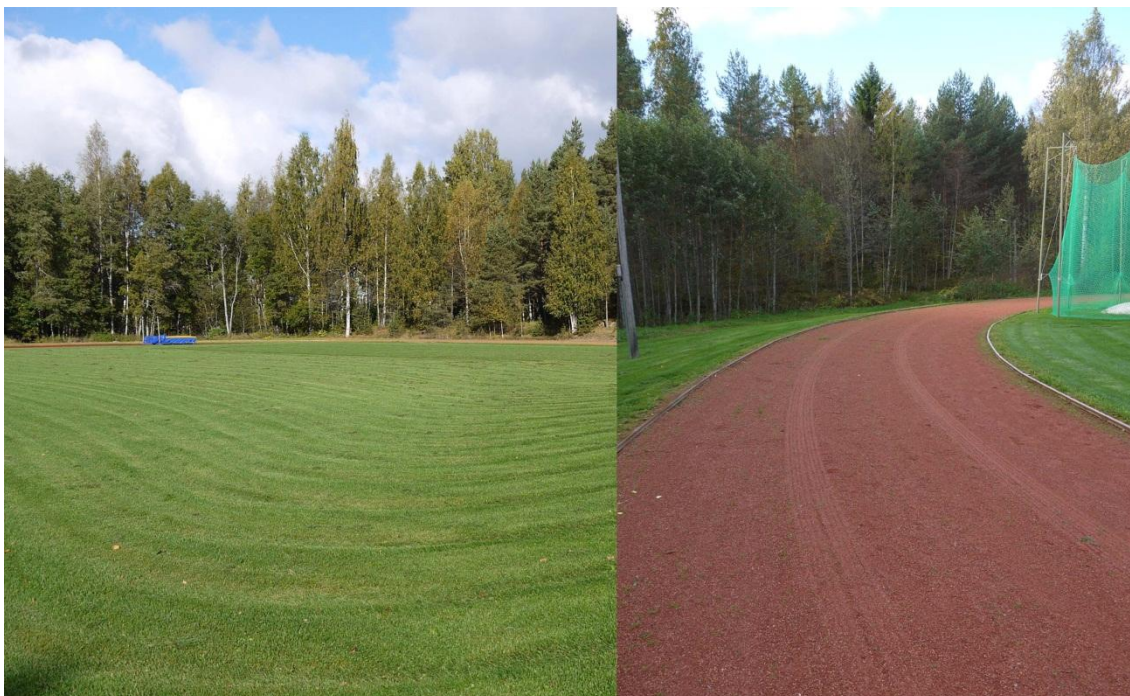
Kuntokartoitus ja rakennetutkimus tehtiin Luopioisten urheilukentälle kuivana ja aurinkoisena päivänä 25.9.2013. Kentän yleiskunto oli erinomainen. Pallokentän nurmi oli vihreä eikä kentän pinnassa ollut havaittavissa epätasaisuuksia. Juoksuradan kunto oli myös hyvä ja pinta tasainen.

Kuva 3. Luopioisten urheilukentän hyväkuntoinen nurmialue ja juoksurata (25.9.2013).

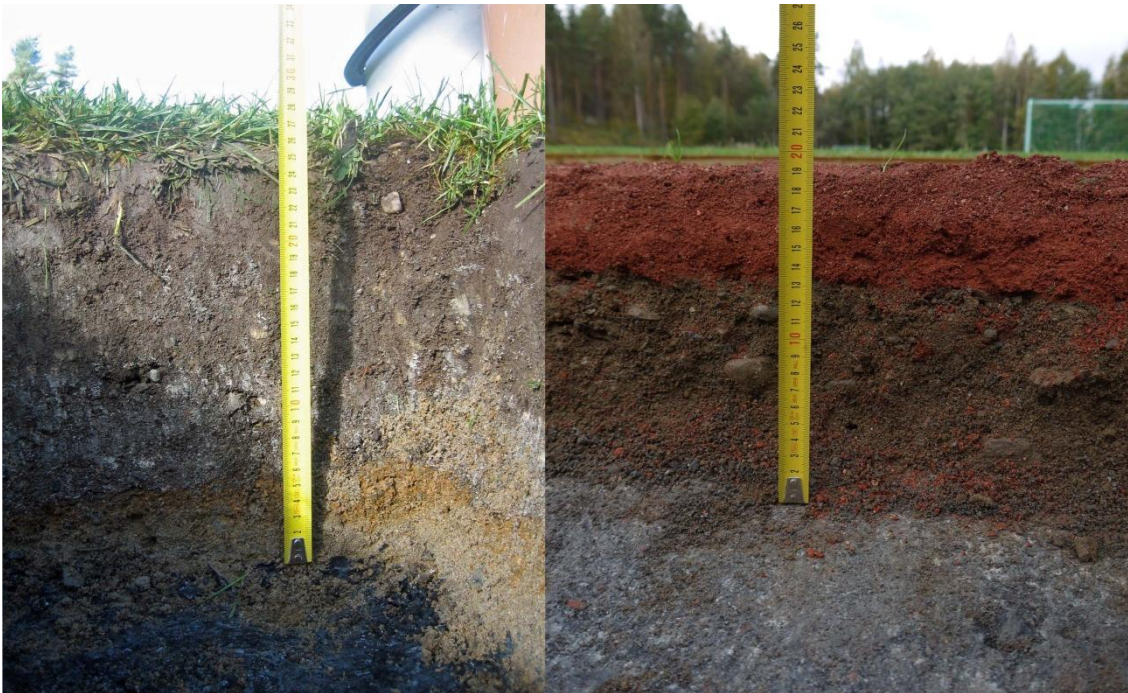
Rakennetutkimus tehtiin samana päivänä kuin kuntokartoitus. Kuitutuhkakerroksen tutkimista varten kenttärakenne aukaistiin nurmialueelta ja juoksuradalta. Molemmissa tutkimuspisteissä rakennekerrokset olivat selkeät ja kuitutuhkakerroksen pinta kova. Nurmialueen kasvukerros ja suodatinhiekkä olivat hieman kosteita, kun taas juoksuradan kerrokset kuivat. Kuvassa 5 on esitetty Luopioisten urheilukentältä otettujen näytekappaleiden puristuslujuuksien keskiarvot.

Kuva 4. Kuitutuhkan päällä olevat rakennekerrokset (25.9.2013)

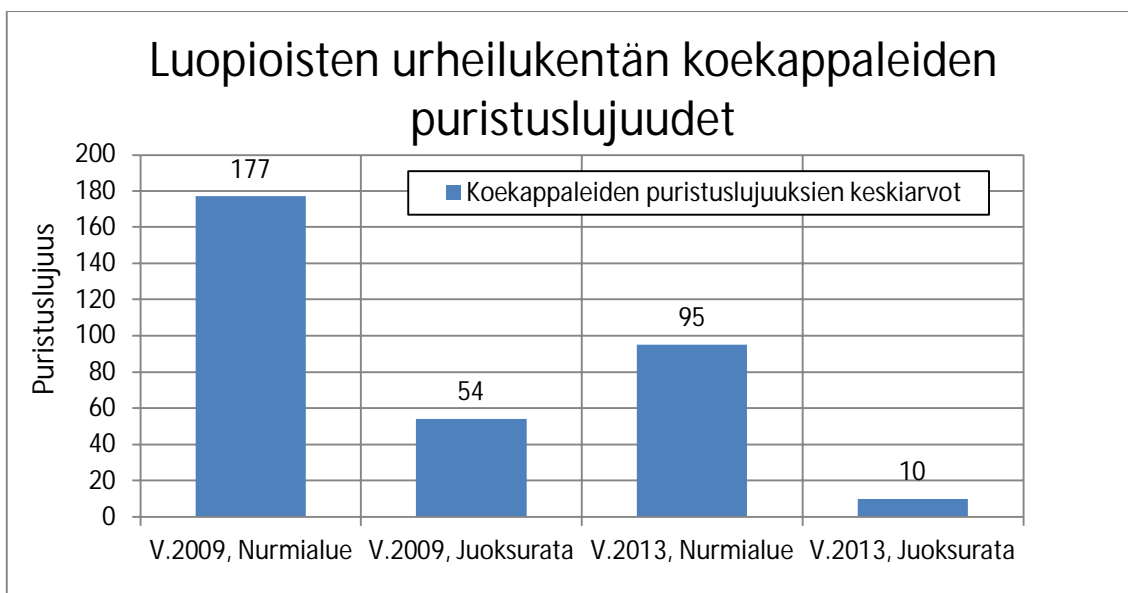
Juoksuradalla on talvisin hiihtolatu, jonka takia routa pääsee tunkeutumaan syvemmälle rakenteeseen kuin nurmialueella. Rakenteen jäätymisen ja sulamisen aiheuttama rasitus voi olla mahdollinen syy juoksuradan kuitutuhkakerroksen alhaisempaan puristuslujuuteen verrattuna nurmialueen kuitutuhkan puristuslujuutuksiin. Kuitutuhkaseos nurmialueella ja juoksuradalla on sama. Kuitutuhkan alhaisella puristuslujuudella ei kuitenkaan ole ollut toiminnallista vaikutusta juoksuradan käyttöön.

Kuva 5. Kuitutuhkarakenteesta otettujen näytteiden puristuslujuuksien keskiarvot vuosilta 2009 ja 2013
