Kohteen sijainti ja kuvaus	Viialan urheilukenttä, Akaa. Vanhan kentän peruskorjaus, jonka osana nurmikenttää korotettiin massiivikuitutuhkakerroksella vanhojen rakennekerrosten päälle.
Toteutusajankohta	2001 (peruskorjaus)
Kohteen laajuus	Nurmikenttä 100 m x 64 m: kuitutuhkakerros 200 mm
Hyödynnetty uusiomateriaali	Kuitutuhka, seossuhde 59,5 % : 35,7 % : 4,8 % (kuitusavi : lentotuhka : yleisementti)
Lisätietoja	<i>Kuitutuhkan pitkäaikaistoimivuus teiden ja urheilukenttien päällysrakenteissa.</i> Hyvönen, likka, diplomityö 2014, TTY
Kohdekortin laatija, organisaatio, pvm.	UUMA3-hanke, 03/2020

Koekohteen kuvaus

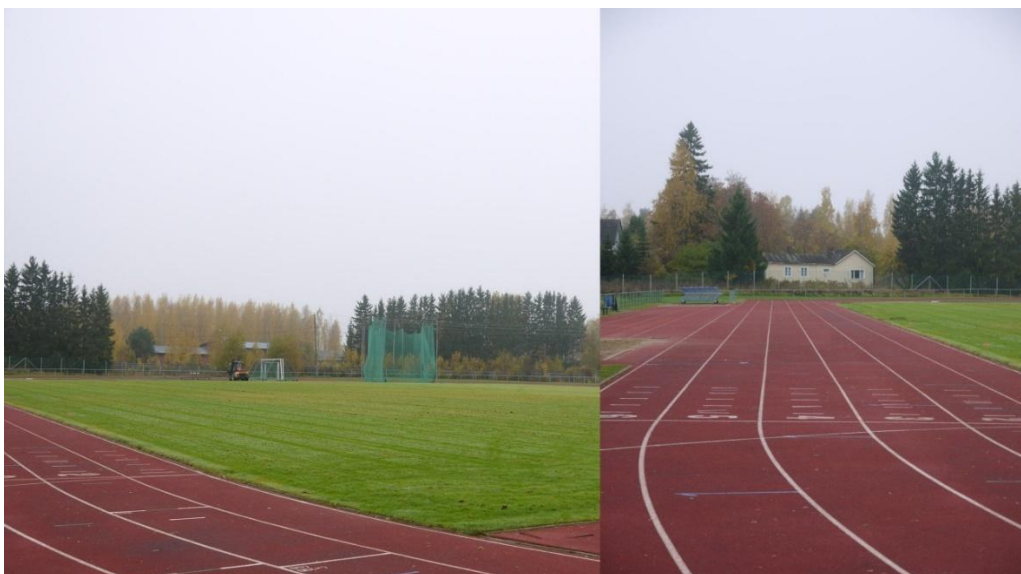
Viialan urheilukentän kuntokartoitus ja rakennetutkimus tehtiin 8.10.2013. Nurmi oli hyvässä kunnossa eikä kentän palvelutasossa ollut puutteita.

Kentänhoitaja totesi haastattelussa (8.10.2013) kentän pysyneen hyvänä vuonna 2001 toteutetun peruskorjauksen jälkeen. Kentän nurmi on kestänyt hyvässä kunnossa jatkuvasta käytöstä huolimatta. Ainoana ongelmana on ollut keskikohdan tuntumassa oleva alue, jossa kuivatus ei toimi toivotulla tavalla ja vesi lammikoituu kovemman sateen jälkeen. Mahdollinen syy kuivatusongelmaan on kyseiseen kohtaan syntynyt painauma tai salaojien tukkeutuminen.

Kuva 3. Urheilukentän nurmikenttä ja juoksurata 8.10.2013.

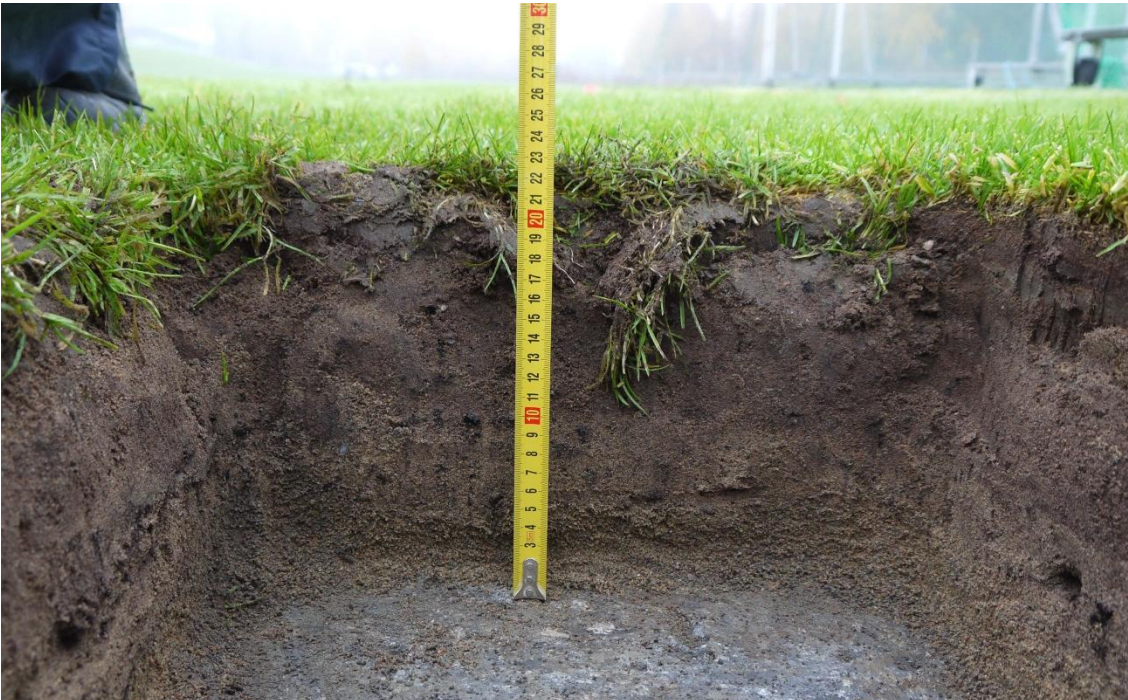
Kuitutuhkakerros on vain nurmialueen rakenteessa, joten rakennetutkimus tehtiin pelkästään nurmikentän osalta. Nurmen kasvukerros oli paksuudeltaan 150 mm, suodatinhiekkakerros 100 mm ja kuitutuhkakerros 200 mm. Rakennekerrokset olivat selkeät ja kuivat, kuten kuvasta 4 on nähtävissä.

Kuva 4. Urheilukentän rakennetutkimus.

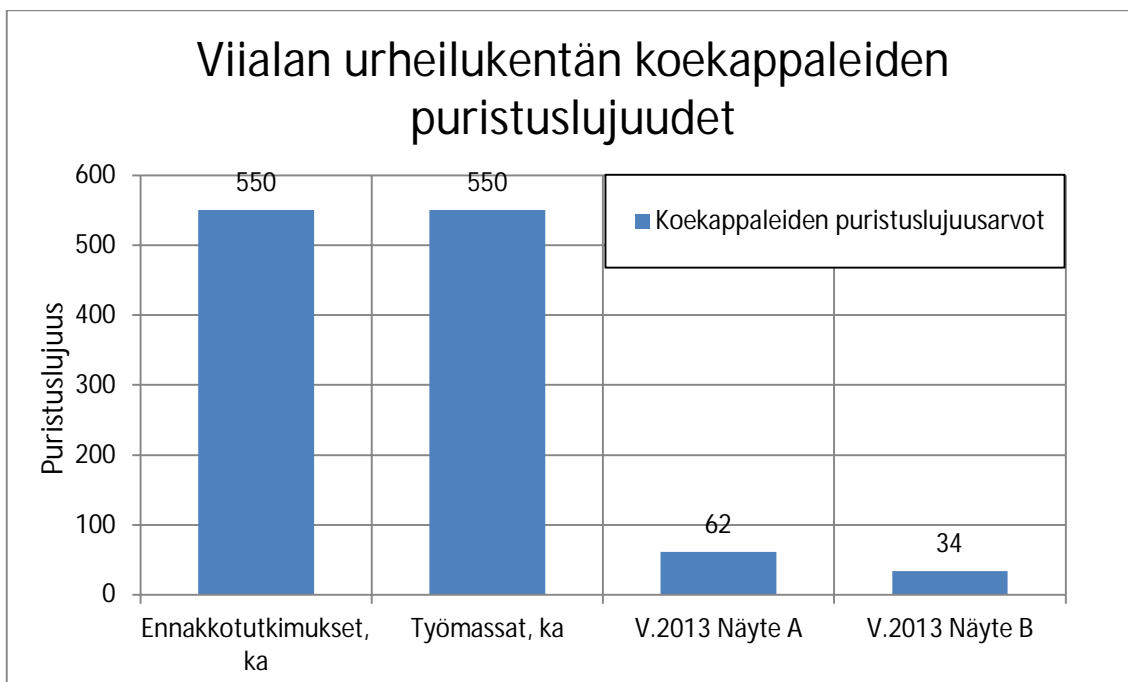
Kuvassa 5 on esitetty Viialan urheilukentältä vuonna 2013 otettujen koekappaleiden puristuslujuustulokset sekä laboratoriossa tehtyjen ennakkotutkimusten ja työmassojen puristuslujuuksien keskiarvot. Kahden näytteen puristuslujuuksien keskiarvo oli 48 kPa, joka on huomattavasti pienempi ennen rakentamista laboratoriossa valmistettujen kappaleiden puristuslujuuksien keskiarvoihin verrattaessa.

Kuva 5. Laboratoriossa valmistettujen ja rakenteesta porattujen koekappaleiden yksiakseliset puristuslujuudet.
