Metsäteollisuuden tuhkien käyttö meluvälillä ja muissa ei-liikennekuormitetuissa penkereissä

Kohde: Valtatien 6 parantaminen nelikaistaisena tienä välillä Lappeenranta-Imatra

KORTTI: 1

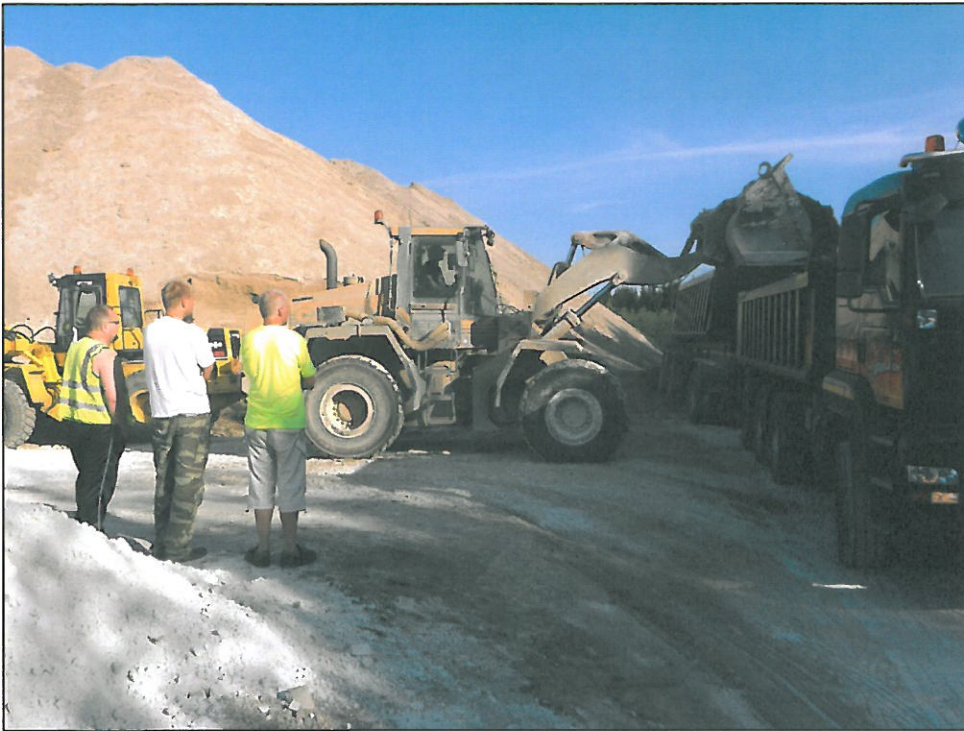
Kuva 1. Lentotuhkan lastaamista pienen kauhakuormaajan avulla Stora Enson kaatopaikalla.

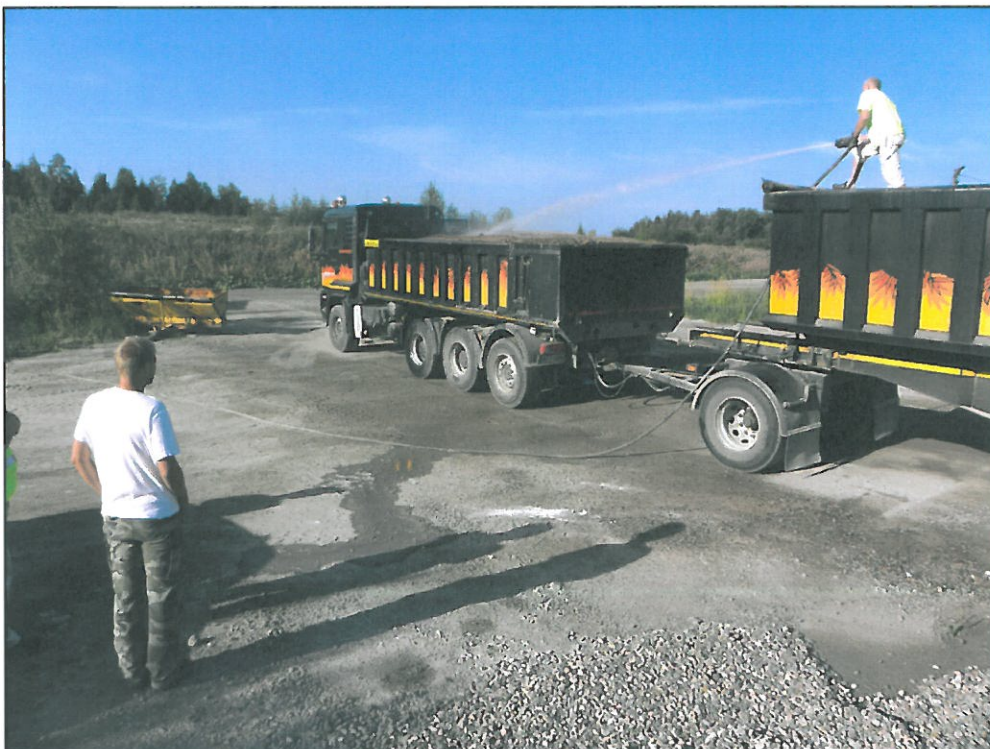
Kuva 2. Kuormien kastelu käsikastelun avulla koekuormien ajovaiheessa.

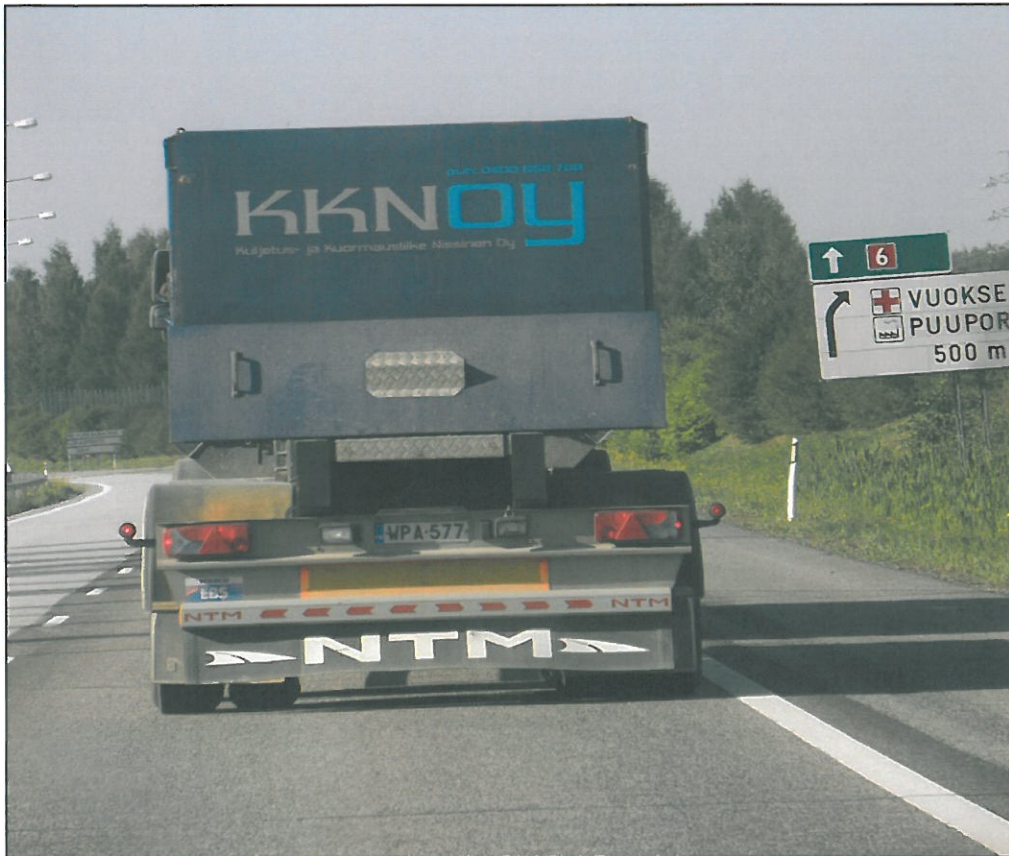
Kuva 3. Tuhkakuorman ajo kaatopaikalta rakentamisen kohteeseen. Pölyämistä ei tapahtunut.

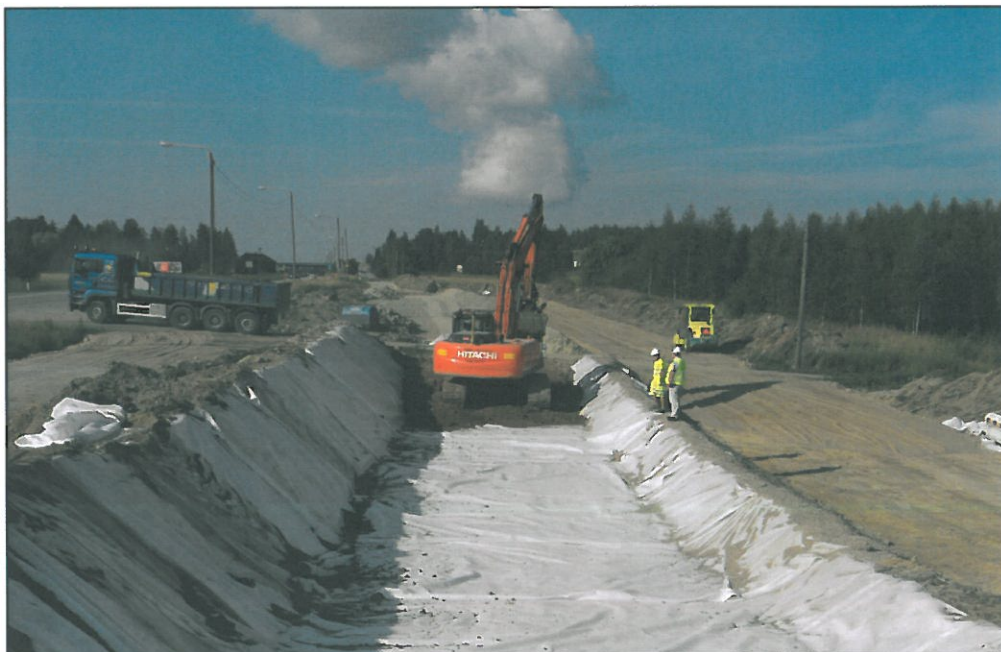
Kuva 4. Meluvallin rakennuskohde, jossa näkyy kaukalarakenne ja alla oleva suodatinkangas. Tuhkan siirtely ja tiivistäminen tehtiin kaivinkoneen avulla.

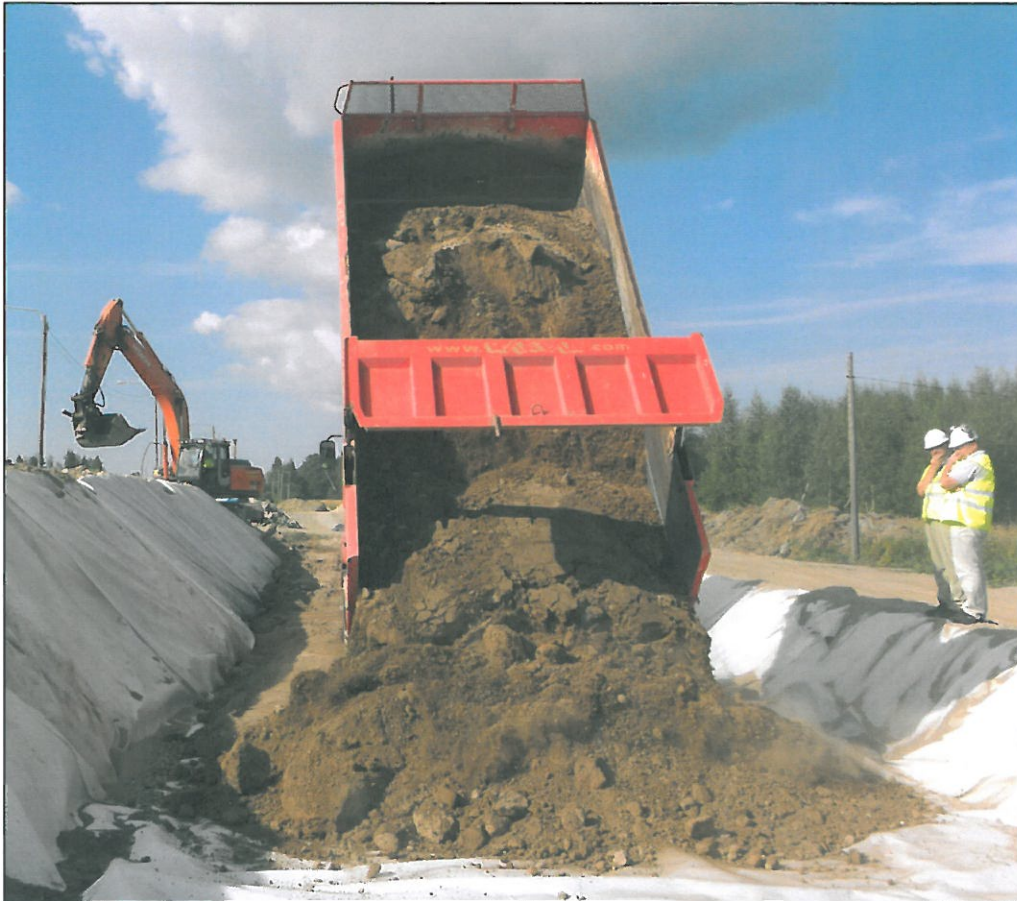
Kuva 5. Lentotuhkan kippaus kohteeseen. Pölyämistä ei ole havaittavissa.

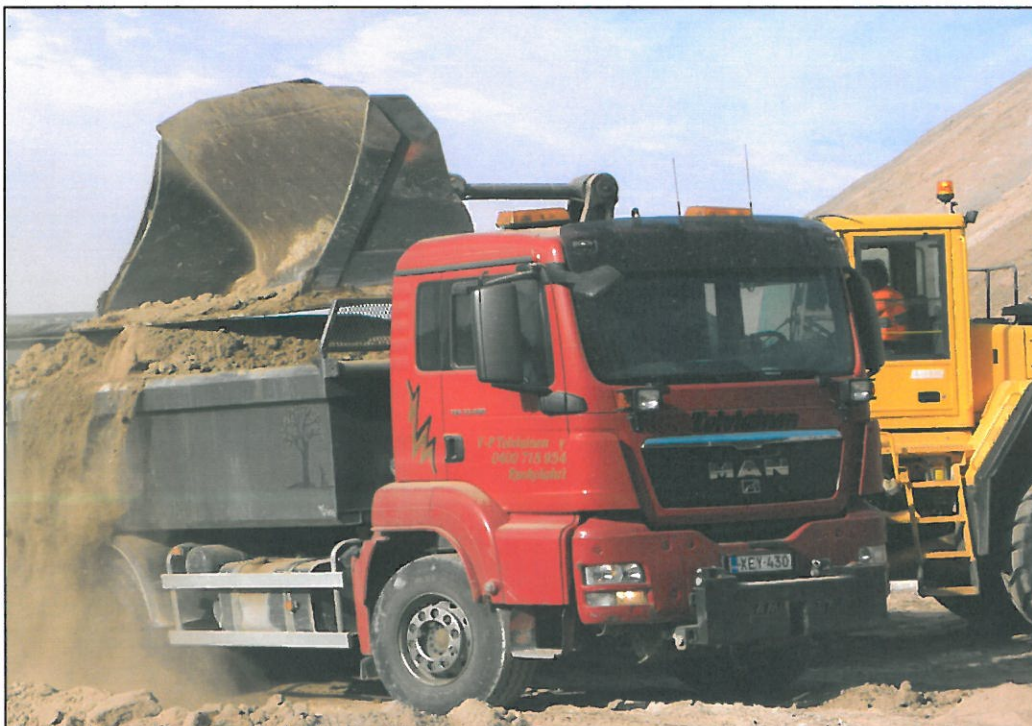
Kuva 6. Tuhkan lastausta ison kauhakuormaajan avulla. Lastausvaiheessa kaatopaikalla tapahtui tuhkan pölyämistä.

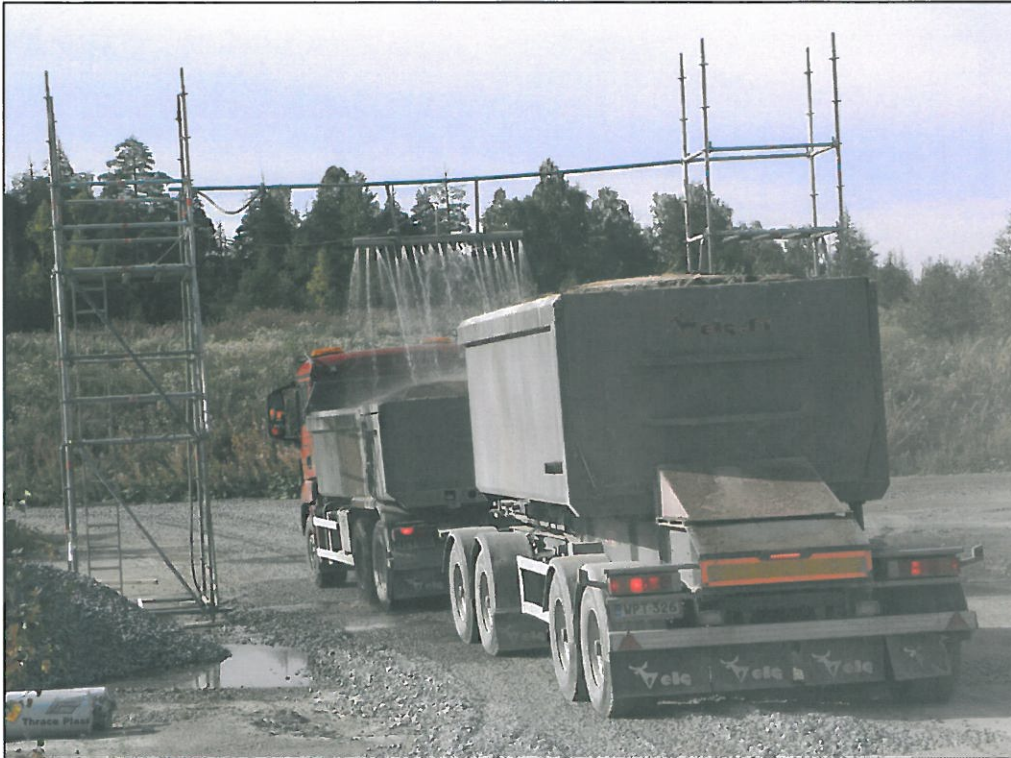
Kuva 7. Tuhkan kastelu automaattisen kastelujärjestelmän avulla. Kastelupisteessä on murskepohja, jonka ansiosta lentotuhkaa ei kulkeutunut pois kaatopaikka-alueelta.

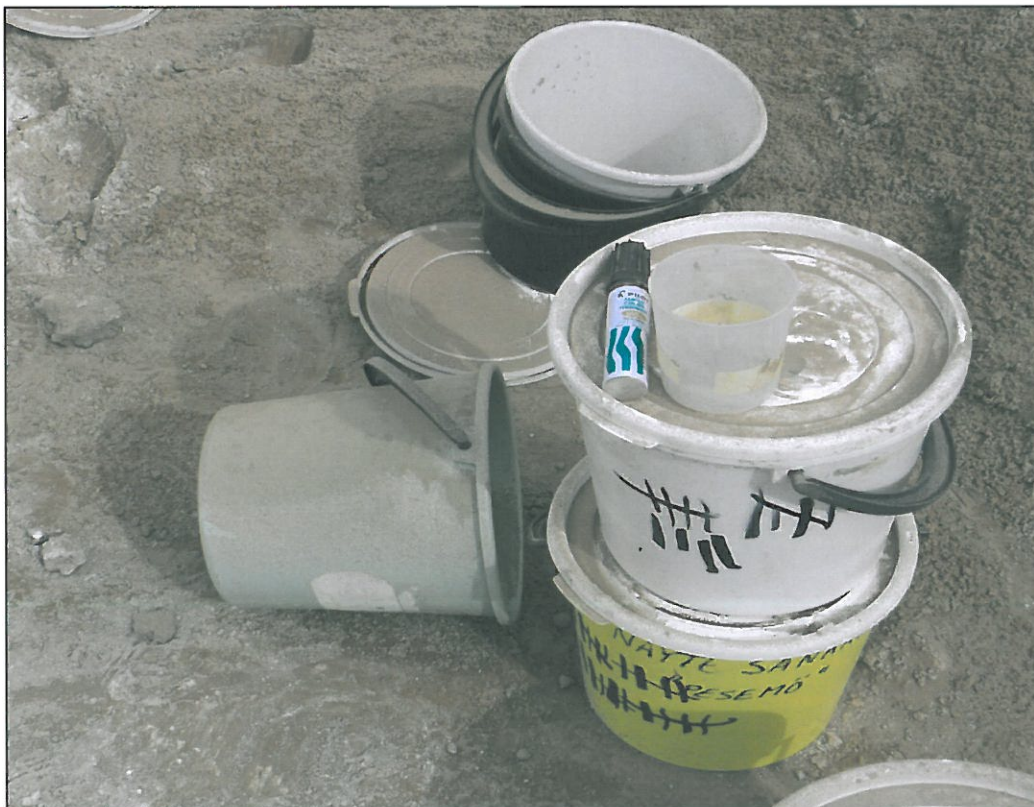
Kuva 8. Jokaisesta kuormasta otettiin näyte. Yksi ämpäri vastasi noin 1 000 tonnin tuhkaerää. Kokoomanäytteitä analysoitiin 6 kappaletta.

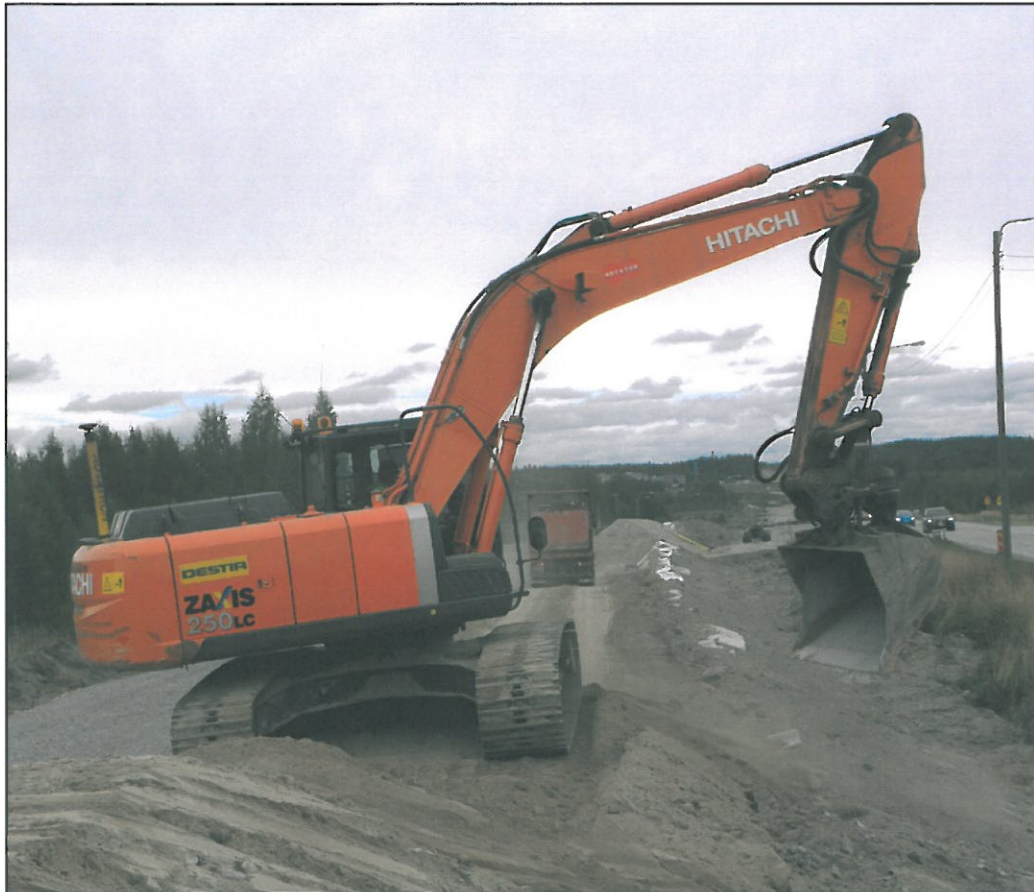
Kuva 9. Meluvallin muotoilu onnistui loistavasti kaivinkoneen avulla. Kuvassa on valmis lentotuhkakerros, johon tuli vielä 50 cm:n suojamaakerros.

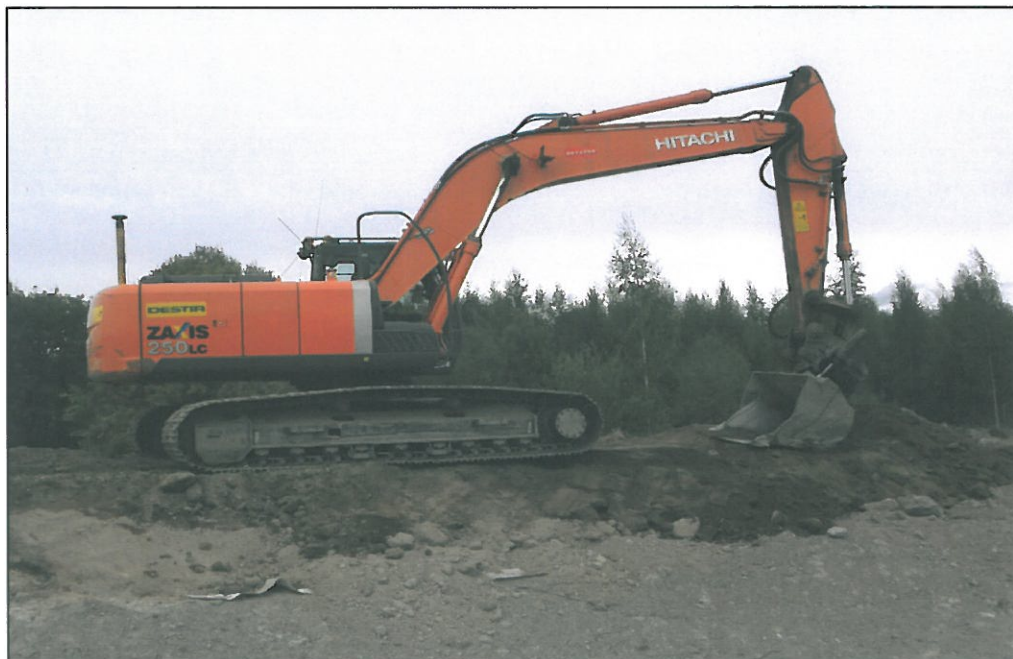
Kuva 10. Suojamaakerroksen, moreenin, levitys lehtotuhkarakenteen päälle.
