Avainsanat: kaatopaikan kunnostus, betonimurske, leijupetihiekka, pohjatuhka, kompostihake, käytetty hiekoitushiekka, ylijäämämaa

Kohteen sijainti ja kuvaus	<p>Sotungin Stormossenin kaatopaikka, Vantaa.</p> <p>Kaatopaikalle on sijoitettu yhdyskuntajätteitä. Toiminta on loppunut 1980-luvun alussa, mutta kaatopaikan käytöstä poistamiseen liittyvät sulkemistoimenpiteet ovat jääneet keskeneräisiksi.</p> <p>Hankkeen tavoitteena oli saada entinen kaatopaikka-alue ympäristötekniisesti kestäväksi ja turvalliseksi, mahdollistaen samalla alueen hyötykäytön virkistys- ja ulkoilualueena.</p>
Uusiomateriaalien hyödyntäminen	<p>Jätetäytön yläpinnan tasaukseen käytettiin leijupetihiekkaa, hiilen polton pohjatuhkaa, kompostihakeseosta, käytettyä hiekoitushiekkaa ja betonimursketta. Lisäksi kaatopaikan esipeittokerroksessa käytettiin betonimursketta. Ylijäämämaa-aineksia käytettiin kaatopaikan pintakerroksissa.</p>
Kohteen erityispiirteitä	<p>Jätetäyttö on tehty avokallioiden välissä olevalle suoalueelle. Maaperän stabiliteetti oli huono.</p> <p>Kohteen vieressä on Flatbergetin luonnonsuojelualue, joka on osa Sipoonkorven kansallispuistoa. Suo on suojeltu, mikä osaltaan teki kaatopaikan kuivatukse

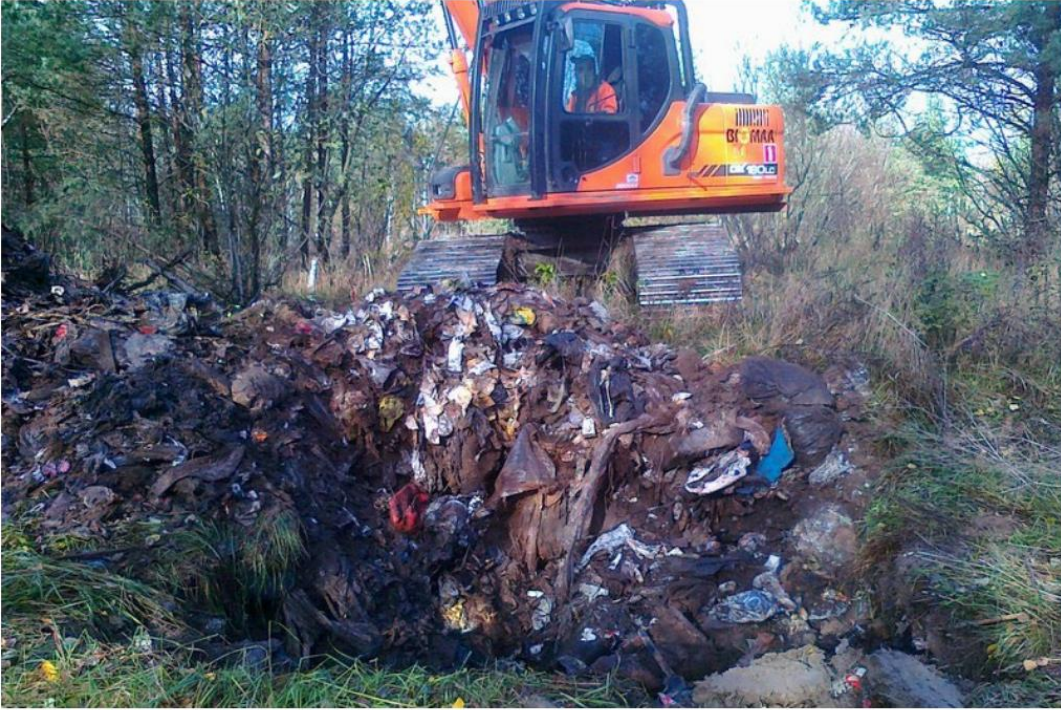
Kuva 3. Vantaa, Sotungin kaatopaikka. Kaatopaikkajätettä.

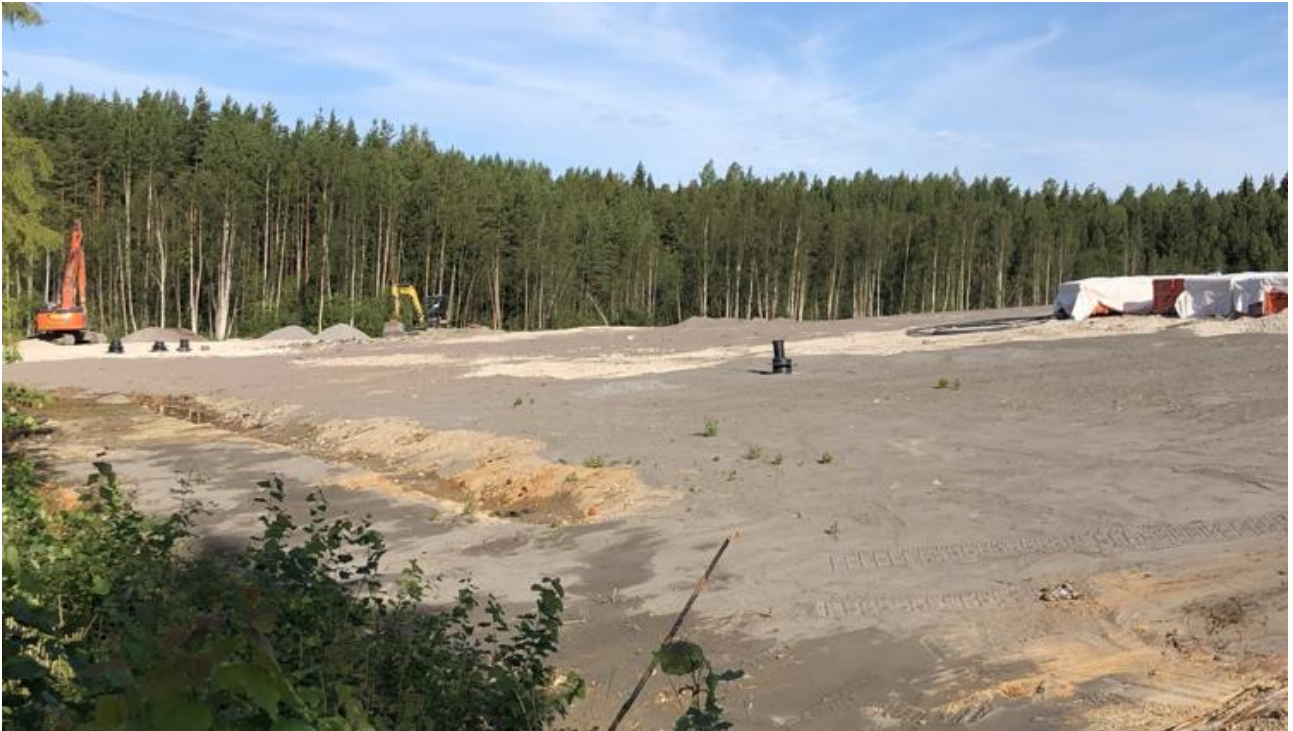
Kuva 6. Vantaa, Sotungin kaatopaikka. Jätetäyttö tasattuna pohjatuhkalla.

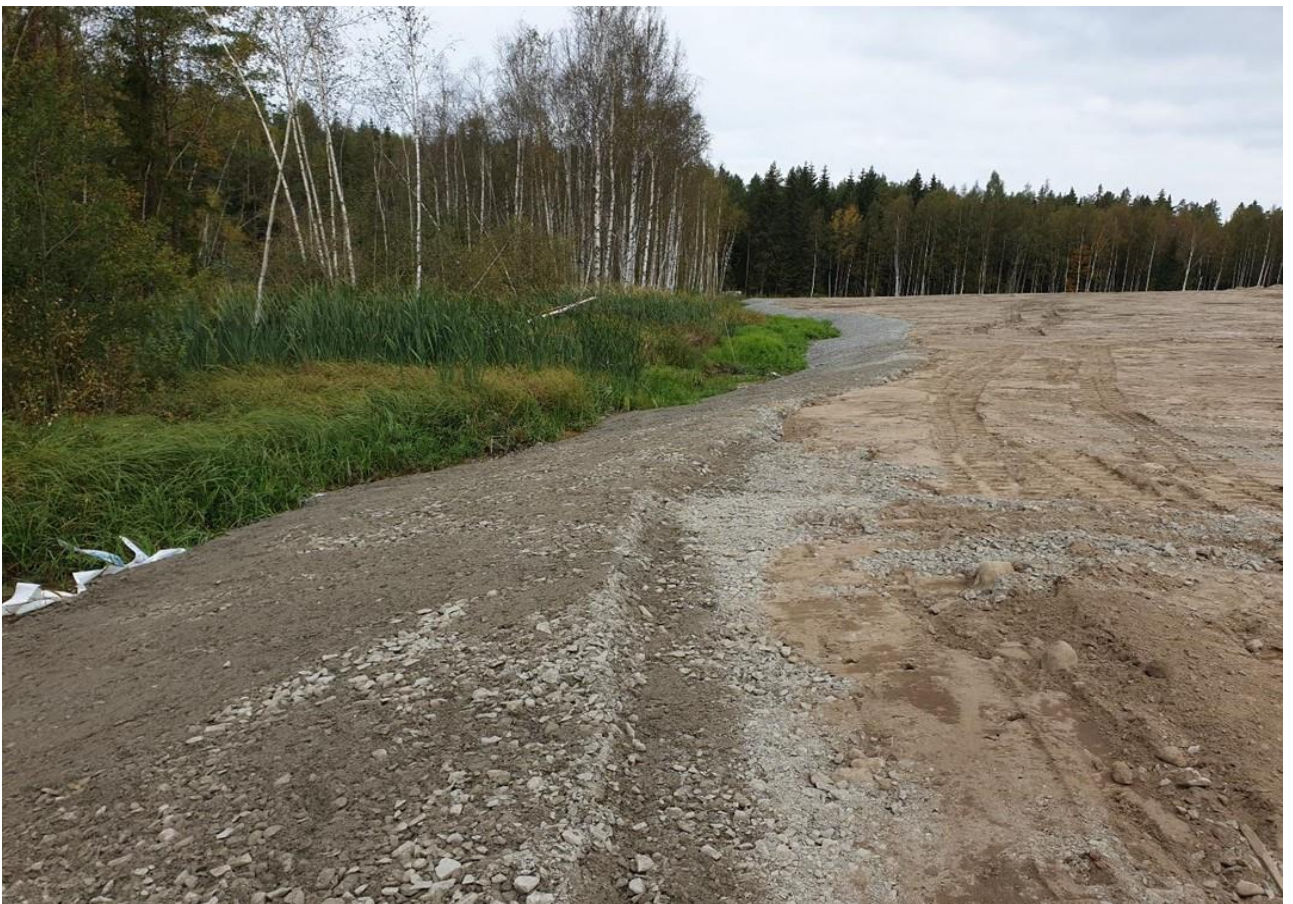
Kuva 7. Vantaa, Sotungin kaatopaikka. Reunapenkereen kalliomurskeverhous ja ylijäämämaa-aineksesta rakennettu pintakerros.
