Kohteen sijainti ja kuvaus	Kuhmoinen. Vanhan urheilukentän perusparannus korotamalla 300 mm massiivikuitutuhkakerroksella vanhojen rakennekerrosten päälle.
Toteutusajankohta	2006 (peruskorjaus)
Kohteen laajuus	Korotus 300 mm kuitutuhkakerroksella: jalkapallokenttä 95 m x 60 m sekä ympäröivä 350 m juoksurata
Hyödynnetty uusiomateriaali 1	Kuitutuhka (kuitusaven ja lentotuhkan seos). Toimittaja UPM-Kymmene Oy.
Lisätietoja	<i>Kuitutuhkan pitkäaikaistoimivuus teiden ja urheilukenttien päällysrakenteissa.</i> Hyvönen, Iikka, diplomityö 2014, TTY
Kohdekortin laatija, organisaatio, pvm.	UUMA3-hanke, 03/2020

### Kuntokartoitus ja rakennetutkimus 2013

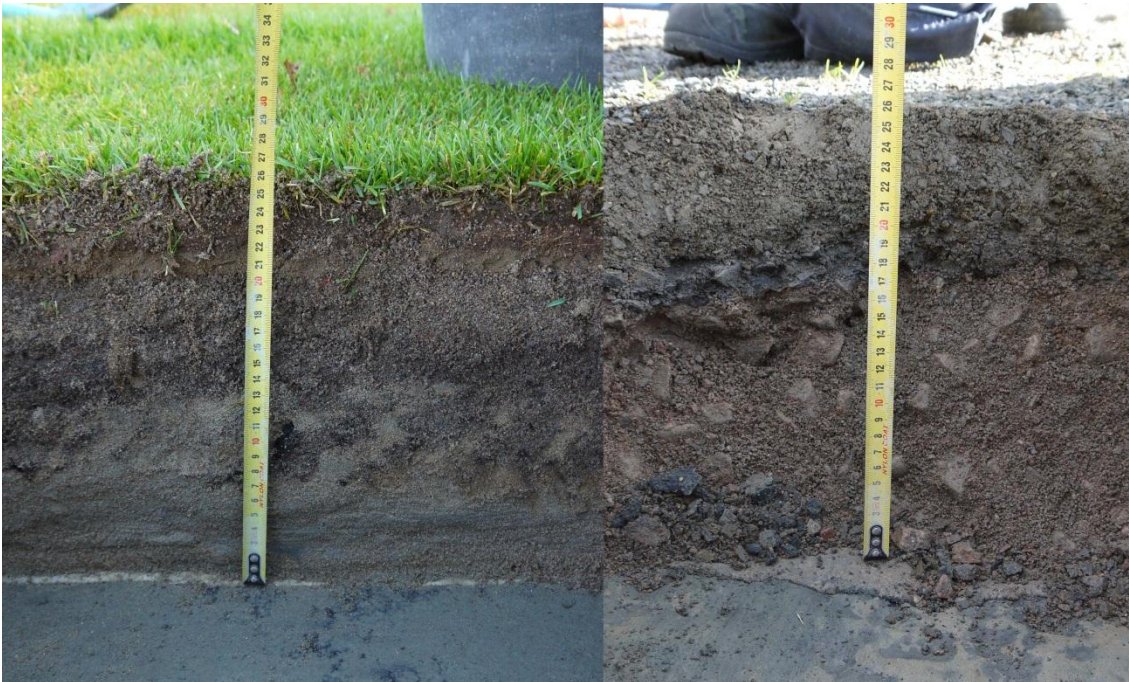
Kuva 3. Koekuopat rakennetutkimusta varten.

Rakennetutkimusta varten kenttärakenteeseen tehtiin koekuopat nurmialueelle ja kuulantyyntöpaikalle. Juoksuradan alta kuitutuhkarakennetta ei tutkittu kestopäällysteen takia. Kentän rakennekerrokset olivat selkeät ja kuivahkot. Rakenteen ollessa auki kuitutuhka haisi hieman. Kuulantyyntöpaikalla kuitutuhkakerros tuntui näytteenotossa huomattavasti lujemmalta, mikä näkyi myös näytteiden puristuslujuustuloksissa.

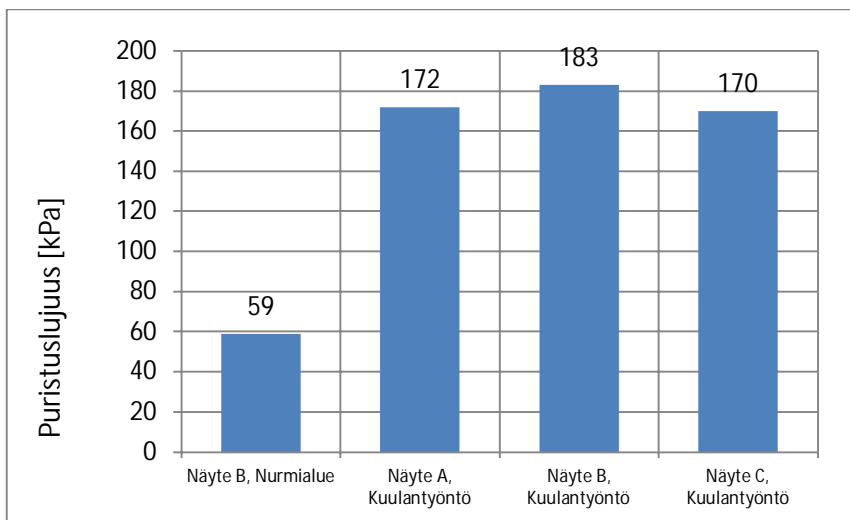
Kuva 4. Kuitutuhkarakenteesta otettujen näytteiden puristuslujuudet vuodelta 2013.

Kuvassa 4 on esitetty Kuhmoisten urheilukentän kuitutuhkarakenteesta otettujen koekappaleiden puristuslujuustulokset. Aikaisempia rakennetutkimuksia urheilukentälle ei ole tehty. Nurmialueen lujuudet olivat huomattavasti pienemmät, kuten näytteenotossa oli havaittavissa. Nurmialueen näyte A hajosi osittain laboratorioissa, minkä takia nurmialueelta on vain yhden näytteen puristuslujuustulos. Kuulantyyntöpaikan kolmen näytteen keskiarvo oli 175 kPa.
