Opinnäytetyö (YAMK)

BETONIMURSKEEN GEOTEKNINEN SOVELTUVUUS MERITÄYTTÖMATERIAALIKSI

CRUSHED CONCRETE GEOTECHNICAL SUITABILITY FOR LAND RECLAMATION

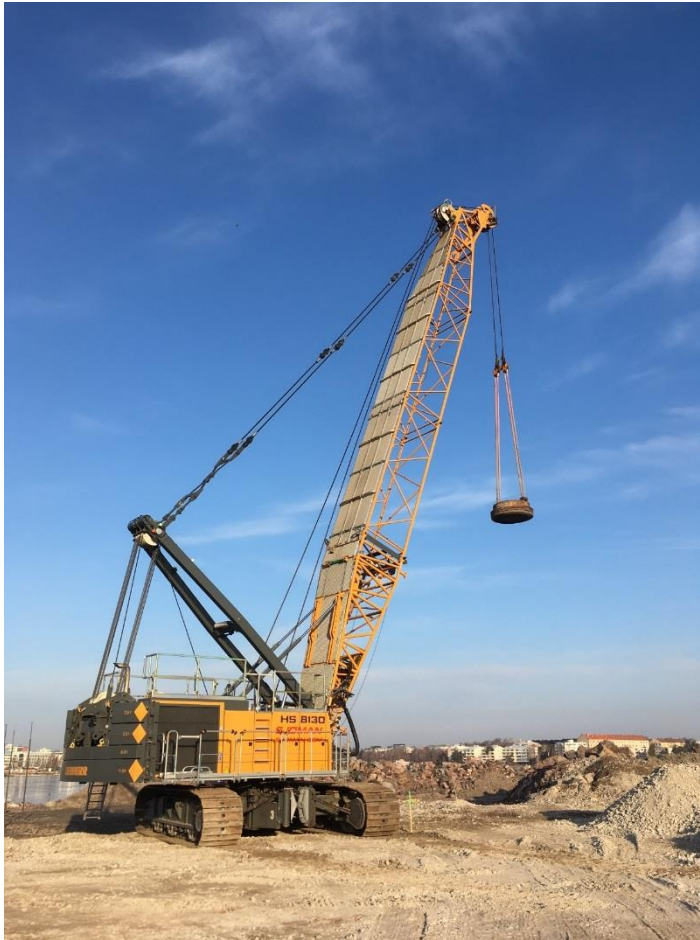
Pudotustiivistys toteutetaan yleensä tela-alustaisella ristikkopuominosturilla. Kuvassa 1 on esitetty ristikkopuominosturi pudotustiivistyskohteessa Jätkäsaarella.

Kuva 1. Ristikkopuominosturi Tritonipuiston koekentällä (Kuva: Anttila 5.4.2019).

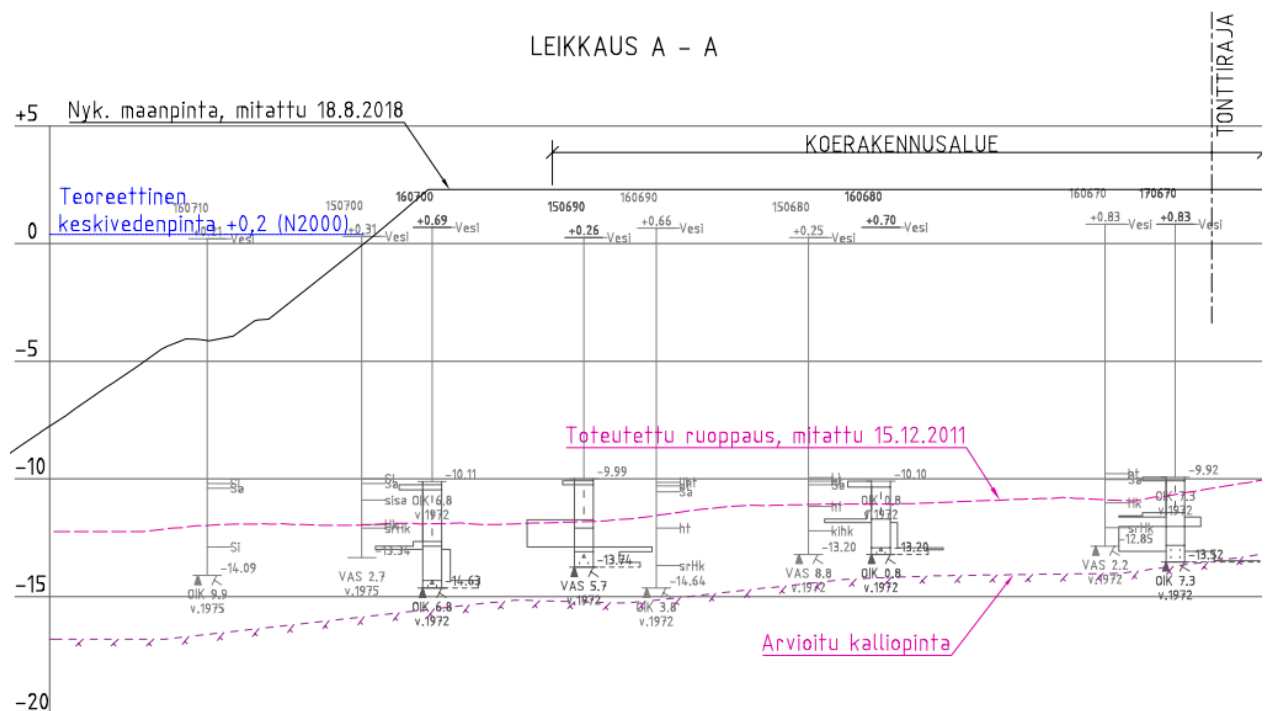
Maaperä koerakennusalueella on rakennettua louhetäyttöä. Koerakenne sijoittuu meren läheisyyteen n. 12 m päähän nykyisen louhetäyttöpenkereen rantaluiskan yläreunasta. Aiemmin louhetäyttöpenkereen kohdalla, meren pohjassa, ollut savikerros on ruopattu pois ennen louhetäytön rakentamista. Ruoppaus on tehty tasolle n. -11, johon myös louhetäyttökerroksen oletetaan ulottuvan. Täyttökerroksen paksuus on n. 13 m. Maaperä toteutetun louhetäytön alla on näytetietojen perusteella siltistä, soraista tai kivistä hiekkaa. Kuvan 4 poikkileikkauksessa on esitetty pohjasuhteet koerakenteen kohdalla.

Kuva 4. Poikkileikkaus koerakennusalueelta. (Ramboll 2018b, muokattu).

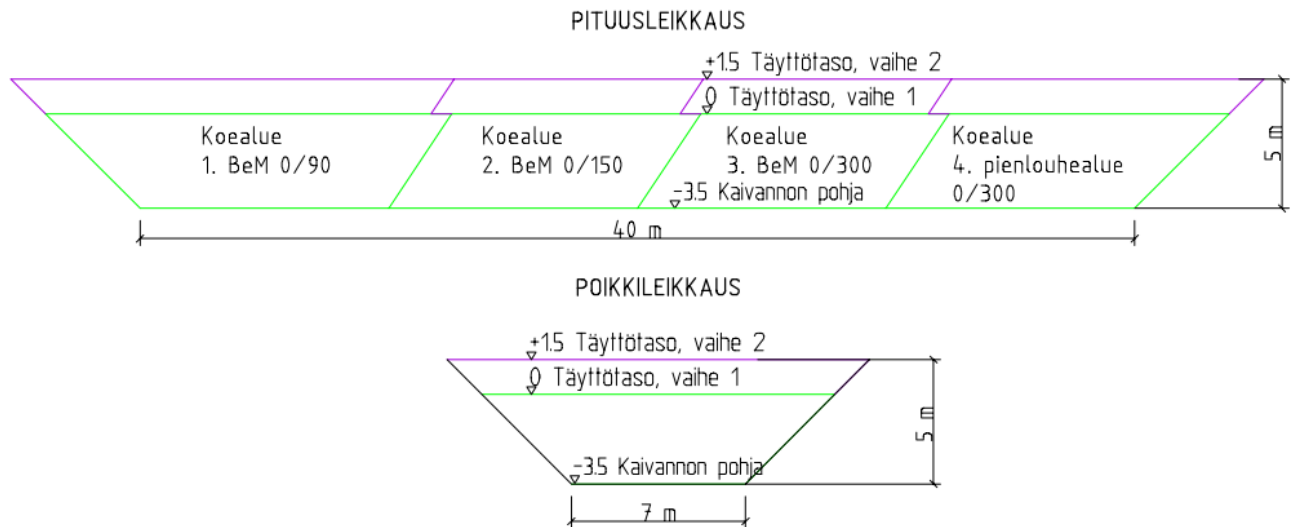
Koerakenne toteutettiin kaivamalla olemassa olevaan tiivistettyyn louhetäyttöön n. 5 m syvä allas, jonka pohjan suunniteltu pituus oli 40 m ja leveys 7 m. Koerakenne koostui neljästä alueesta, joista kolmessa täyttömateriaalina käytettiin kolmea raekooltaan erikokoista betonimursketta # 0/90, # 0/150 ja # 0/300 ja yhdessä pienlouhetta # 0/300. Altaaseen sijoitettu täyttö oli suunniteltu ulottuvaksi n. 3,5 m pohjavedenpinnan tason alapuolelle (tasolle -3,5). Koerakenteen mitat ja eri koealueille sijoitetut täyttömateriaalit on esitetty kuvassa 5.

Kuva 5. Koerakenteen pohjan mitat ja eri koalueet (Ramboll 2018e, muokattu).

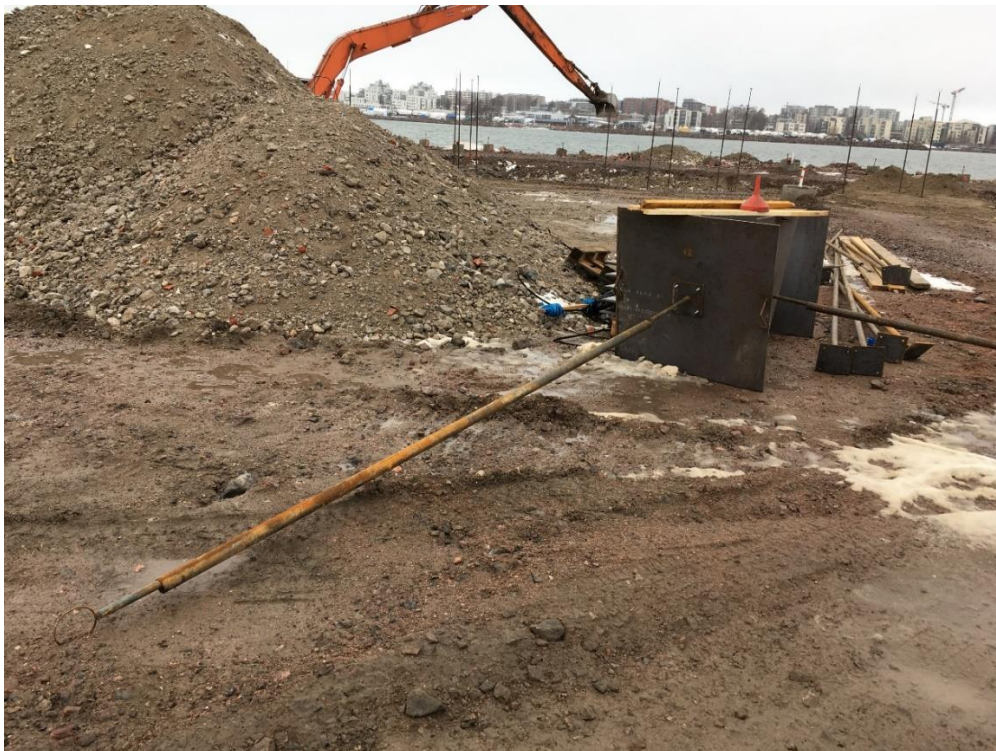
Kuva 7. Painumalevy ennen kaivantoon asentamista (Kuva: Anttila 15.3.2019).

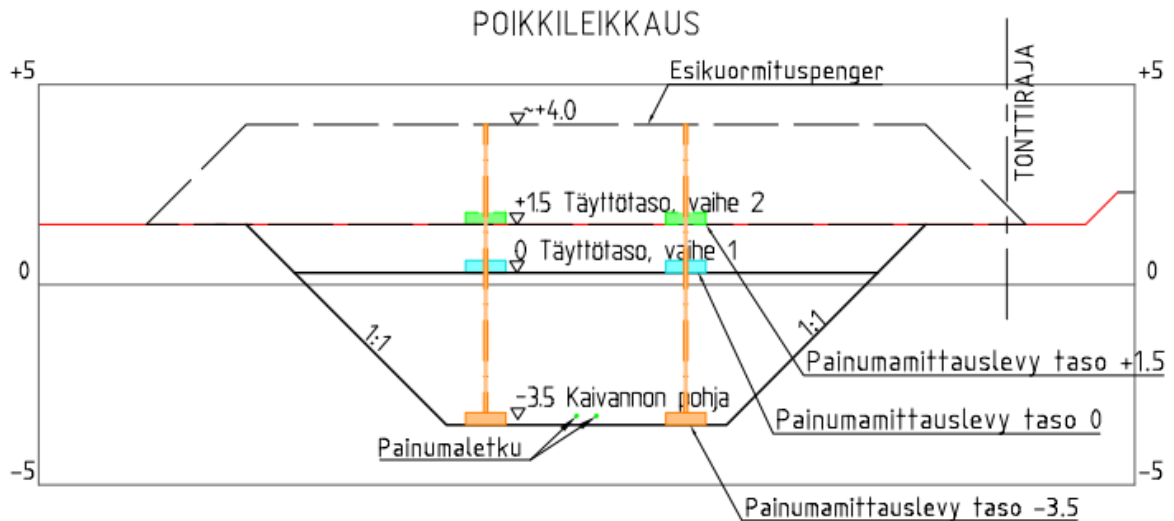
Koerakenteen täytön alle sijoittuvan louhetäytön painuman seuraamista varten koerakenteen pohjalle oli esitetty asennettavaksi painumalevyjen lisäksi kaksi painumaletkua. Letkut oli esitetty sijoitettavaksi koerakenteen pituussuunnassa kaivannon keskilinjalle. Painumaletkujen ympärille oli suojarakenteeksi esitetty kaivannon pohjan osuudelle teräksiset suojaputket ja kaivannon luiskissa muoviputket. Painumaletkujen suojaputket koottiin 6 m pitkistä teräsputkista, jotka kiinnitettiin kierrelitoksella toisiinsa. Teräsputken ja muoviputken liitoskohdassa muovinen suojaputki suunniteltiin ulotettavaksi 2 m matkalla teräsputken päälle, jotta koerakenteen pohjan mahdollisesti painuessa, suojaputki pysyisi koko osuudella painumaletkun ympärillä. Painumaletkujen ympärille oli esitetty asennettavaksi 500 mm paksu suojetäyttö betonimurskeesta # 0/90 koko koerakenteen alueelle. Kuvassa 8 on esitetty painumalevyjen ja painumaletkujen asennusperiaate.

Kuva 8. Painumalevyjen ja -letkujen asennusperiaate (Ramboll 2018g).

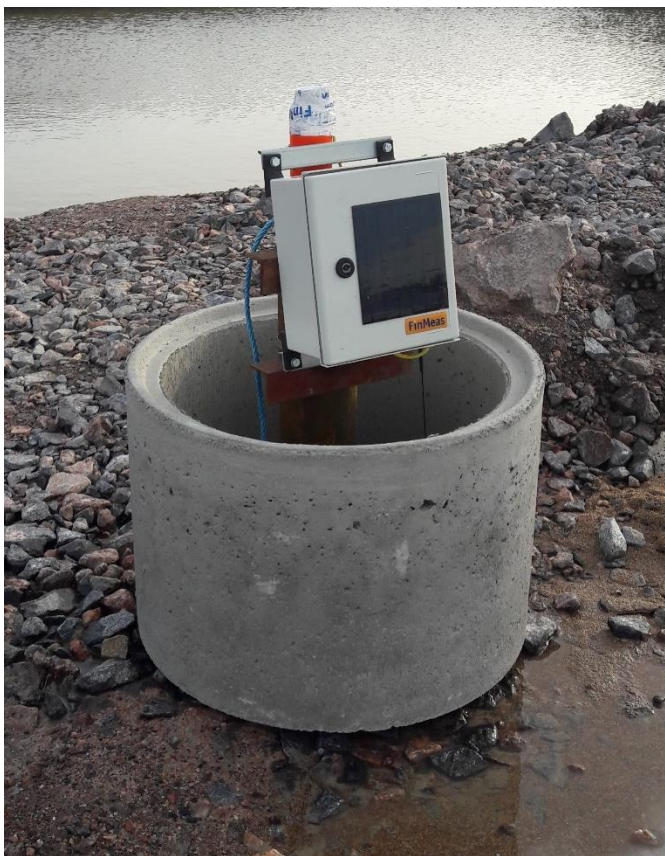
inklinometriputkea; yksi automaattinen inklinometriputki ja kaksi manuaalisesti mitattavaa inklinometriputkea. Inklinometriputket porattiin alapäistään kallioon. Manuaalisten inklinometriputkien mittauksista vastasi Helsingin kaupungin rakennuttamispalvelut (Stara) ja automaatti-inklinometriputken mittauksista vastasi FinMeas Oy. Manuaalisista inklinometriputkista oli esitetty tehtäväksi mittaukset 3 kertaa ennen koerakenteen kaivutöiden aloittamista, 2 kertaa pudotustiivistyksen aikana sekä 2 kertaa pudotustiivistyksen jälkeisen vuoden aikana. Automaatti-inklinometriputkeen asennettu mittalaite tallensi mittaustietoa 4 tunnin välein. Kuvassa 9 on esitetty automaatti-inklinometriputki sekä mittalaitteen keskusyksikkö.

Kuva 9. Kaivonrenkaalla suojattu automaatti-inklinometriputki sekä mittalaitteen keskusyksikkö (Kuva: Forsman 15.2.2019).

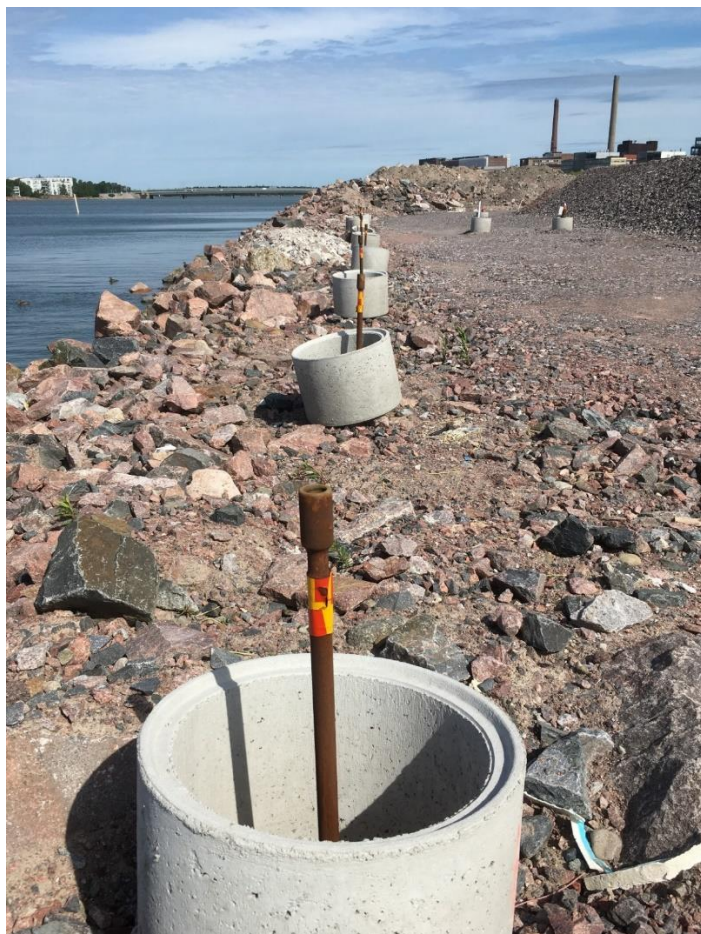
seuraamalla tankojen liikettä silmämääräisesti. Tangot oli esitetty asennettavaksi viiden metrin etäisyydelle toisistaan. Tankoina käytettiin poratankoja, jotka porattiin louhetäyttöön ja suojattiin betonirenkailla. Kuvassa 10 on esitetty luiskan yläreunaan asennetut siirtymäseurantatangot.

Kuva 10. Rantaluiskan yläreunaan asennetut siirtymäseurantatangot (Kuva: Anttila 12.6.2019).

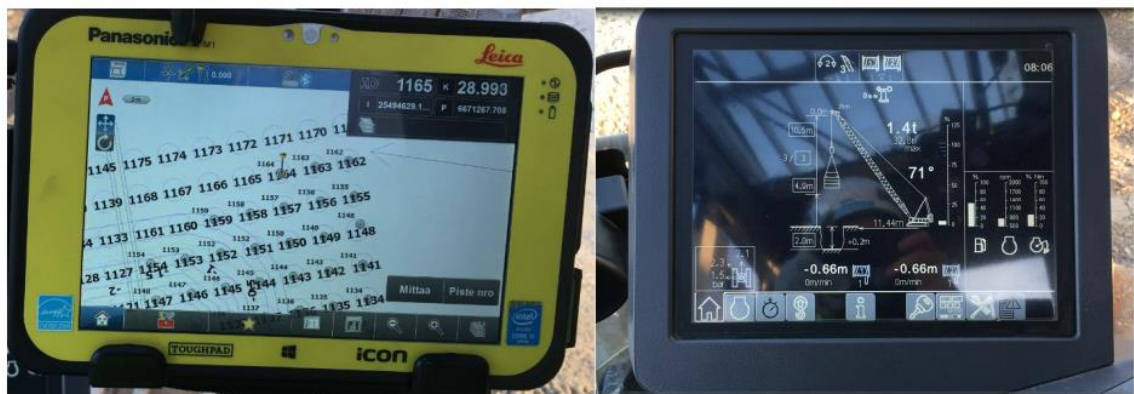
Ennen tiivistyskoea tehtiin louhepenkereen pudotustiivistys koerakennusalueella. Primääritiivistys tehtiin 29.-30.11.2019 ja sekundääritiivistys 1.-2.12.2019. Louhepenkereen pudotustiivistyksessä sekä tiivistyskokeessa käytettiin kalustona tela-alustaista Liebherr HS 8130 HD-ristikkopuominosturia, jossa oli gps-paikannusjärjestelmä. Nosturin laitteistoon tallennettiin ennen tiivistystä suunniteltu pudotuskorkeus, pudotuspisteiden suunnitellut sijainnit koordinaatteina sekä yhteen pisteeseen tehtävien pudotusten lukumäärä. Nosturissa oli automaattinen tallennusjärjestelmä, joka rekisteröi järkäleen aseman ennen pudotussarjan aloitusta ja jokaisen pudotuksen jälkeen. Pudotustiivistyksen laatua valvottiin seuraamalla pudotusjärkäleen painumista täyttöön. Mittaus toteutettiin pudotustiivistyksessä käytetyssä ristikkopuominosturissa olevilla mittalaitteilla. Kuvassa 11 on esitetty ristikkopuominosturin ohjaamossa sijaitsevat näytöt, joissa on esitetty pudotuspisteiden suunnitellut sijainnit ja tiedot toteutetusta pudotuksesta.

Kuva 11. Suunnitellut pudotuspisteiden sijainnit ja pudotuksen toteumatiedot nosturin ohjaamossa sijaitsevilla näytöillä (Kuva: Anttila 5.4.2019).

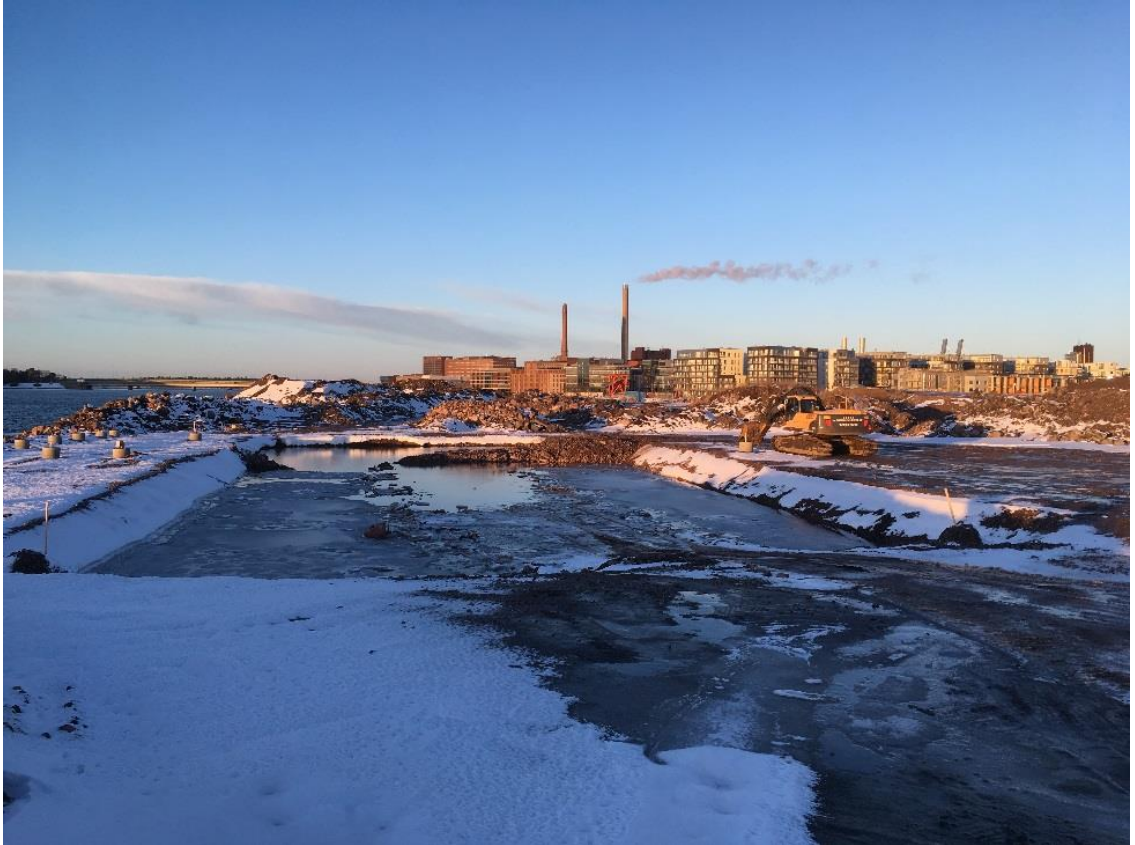
Suunnitelmissa oli esitetty kaivannon pohja kiilattavaksi ja tasattavaksi betonimurskeella # 0/90. Kaivutyötä tehneen urakoitsijan mukaan betonimurske lujittui nopeasti kaivannon pohjalle siten, että materiaalin levittäminen kaivannon pohjalle ei onnistunut ja tämän takia betonimurskeen sijasta kaivannon pohjan tasauksessa käytettiin materiaalina murskettä # 0/90. Betonimurskeen lujittumista kaivannon pohjalle ei ole todennettu koekappalein tai muilla tavoin.

Kuva 12. Koerakenteen altaan kaivanto (Kuva: Anttila 11.1.2019).

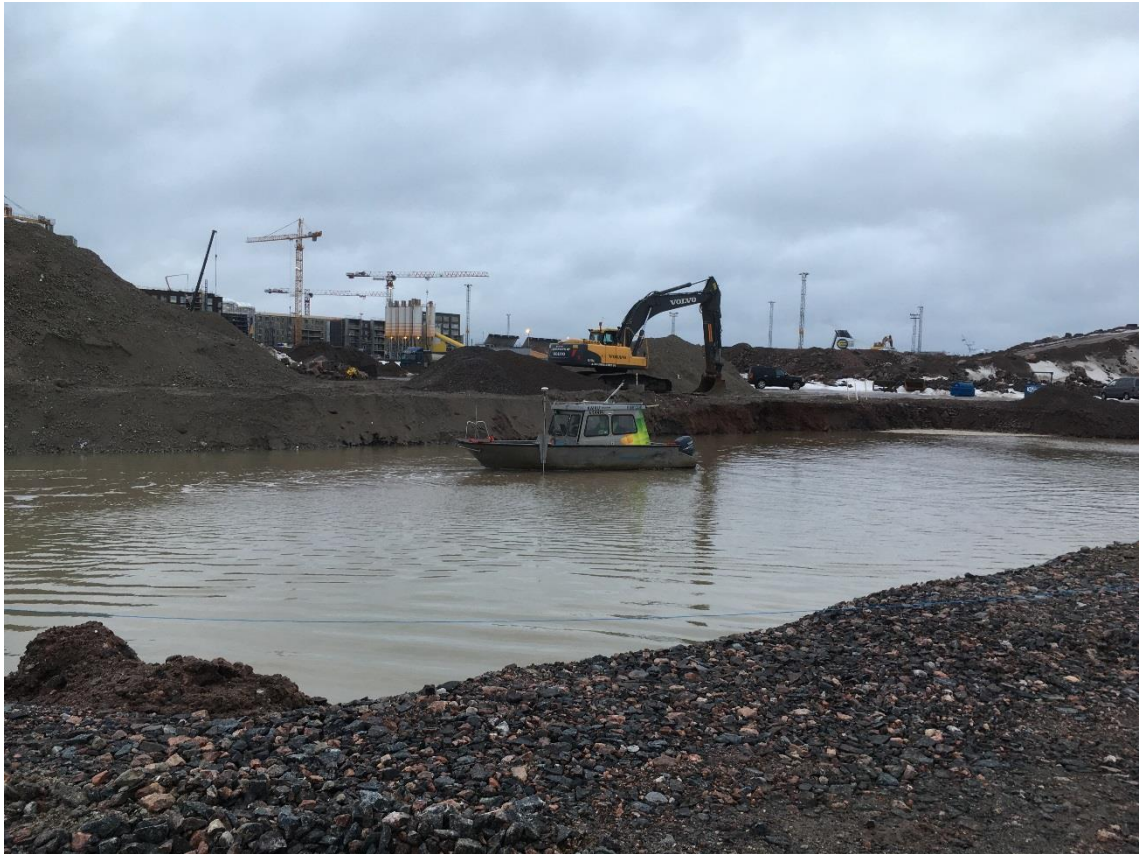
Suunnitelmat revisioitiin toteutuneen tilanteen mukaiseksi. Koerakenteen sijainti siirrettiin 5 m pohjoisemmaksi, jolloin koerakenteen pohja sijoittui tasaiselle alueelle. Koerakenteen pohjan tason todettiin voivan olla toteutuneella kaivutasolla, joten suunnitelmiin muutettiin pohjan taso toteutuneen kaivutason mukaiseksi.

Kuva 13. Kaivannon pohjan monikeilaluotaus. (Kuva: Anttila 20.2.2019).

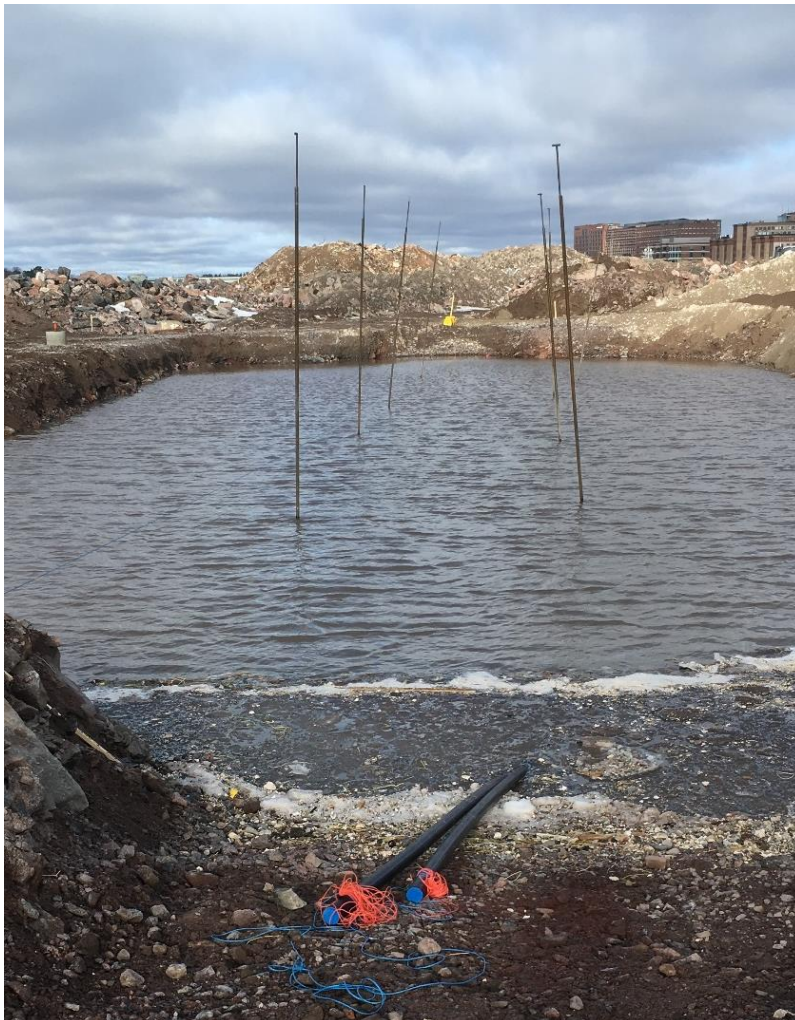
Mittalaitteiden sijoittamista kaivannon pohjalle suunnitelluille paikoille vaikeutti pohjan epätasaisuus ja mittalaitteiden sijoittuminen pohjavedenpinnan alapuolelle, jolloin huono näkyvyys vaikeutti asentamista. Painumamittauslaitteiden lopullista sijaintia ja asettamista tiiviisti kaivannon pohjalle oli tästä johtuen vaikea varmistaa. Kuvassa 14 on esitetty kaivannon pohjalle asennettujen painumalevyjen tangot. Osa tangoista on vinossa, koska kaivannon pohjan epätasaisuudesta johtuen painumalevyt eivät ole vaakasuorassa kaivannon pohjalla. Etualalla kuvassa näkyvät kaivannon pohjalle asennettujen painumaletkujen päät.

Kuva 14. Koerakenteen pohjalle asennettujen tangolliset painumalevyjen tangot sekä painumaletkujen päät (Kuva: Anttila 26.2.2019).

Painumaletkujen asentamisen jälkeen havaittiin, että letkut risteävät toisensa kaivannon pohjalla. Toinen painumaletku oli myös vaurioitunut asentamisen yhteydessä eikä siitä saatu tehtyä mittauksia.

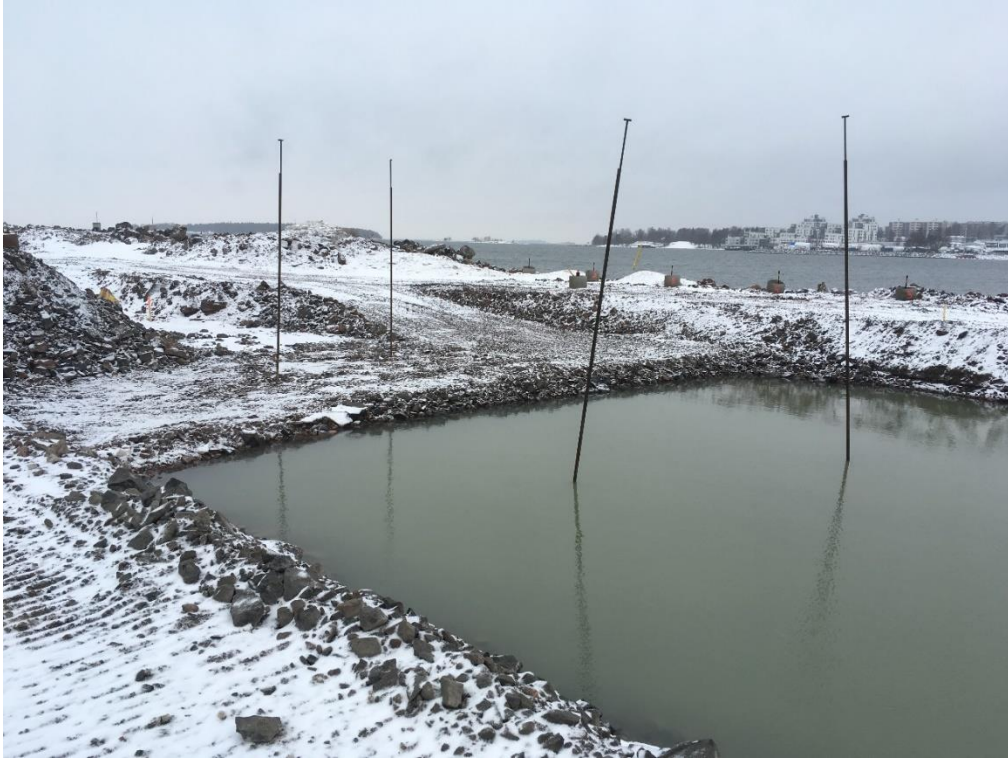
Kuva 15. Louhetäyttöalueen pinta ensimmäisellä täyttötasolla +0,9...+1 (Kuva: Anttila 7.3.2019).

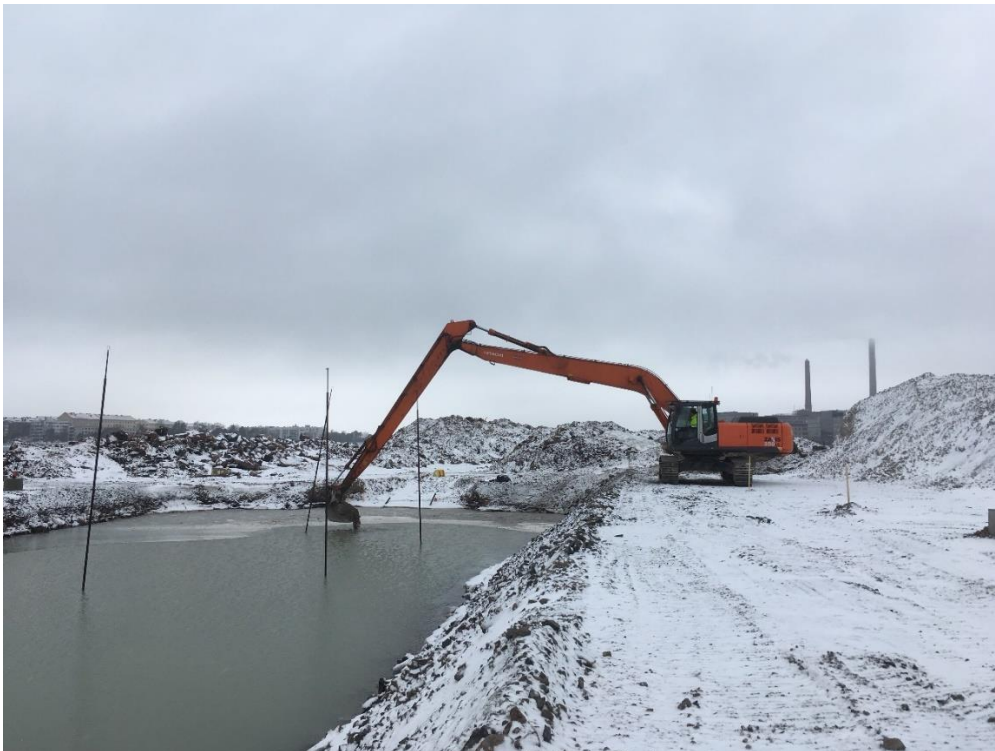
Kun täyttö oli tehty koealueella 4 (louhe # 0/300) ensimmäiselle täyttötasolle, tehtiin täyttötöytä betonimurskeella eri koealueilla samanaikaisesti. Kuvassa 16 betonimurskeen # 0/90 täyttötöyt on juuri alkanut koealueella 1.

Kuva 16. Betonimurskeen # 0/90 täyttötöyö käynnissä koealueella 1 (Kuva: Anttila 7.3.2019).

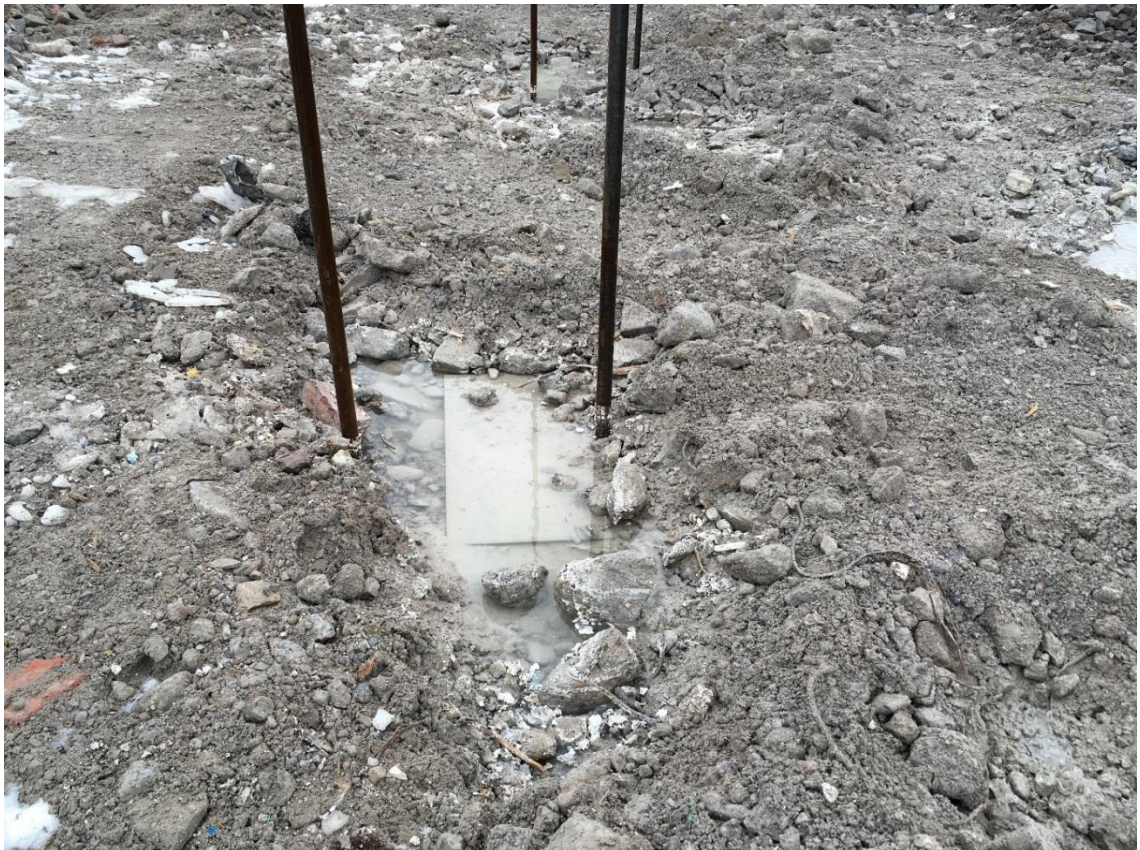
Ensimmäisen vaiheen täyttötasolle n.+0,9...+1 asennettiin kullekin koealueelle 3 tangollista painumalevyä. Vesi altaassa nousi toisinaan työn aikana ensimmäisen täyttövaiheen täyttötason yläpuolelle täytön päälle. Kuvassa 17 on esitetty tasolle n. +0,9...+1 asennettu tangollinen painumalevy sekä kaivannon pohjalle asennetun painumalevyn tanko koealueella 3 (BeM # 0/300). Kuvassa näkyvä vesi on pohjavettä, jonka pinta on kuvaushetkellä ollut 1-vaiheen täyttötason yläpuolella. Alueen pohjavesi on louhetäyttöjen kautta yhteydessä mereen ja vesipinta seuraa meren pinnan tasoa.

Kuva 17. Tasolle +0,9...+1 asennettu painumalevy sekä kaivannon pohjalle asennetun painumalevyn tanko koealueella 3 (BeM # 0/300) (Kuva: Anttila 15.3.2019).

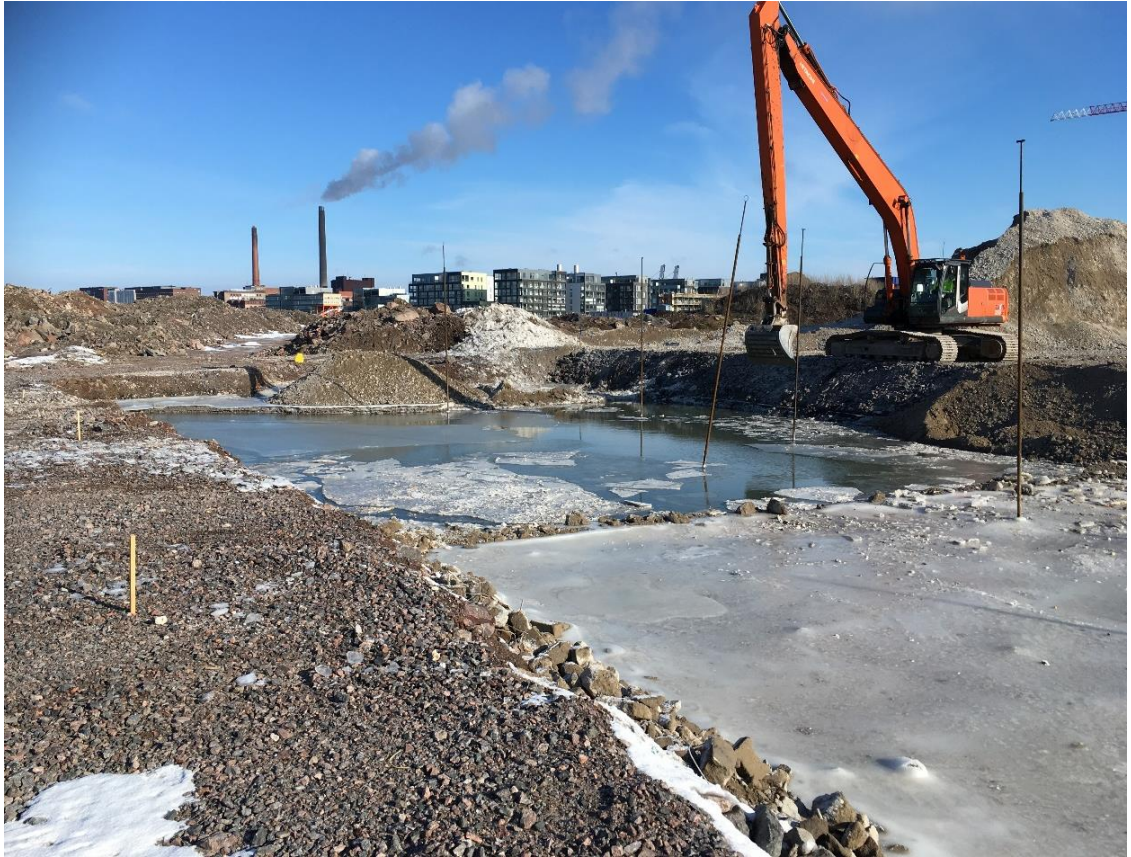
Kuva 18. Jään poistoa koerakenteen kaivannosta (Kuva: Anttila 12.3.2019).

Työ tehtiin kevättalvella, jolloin kaivannossa olleen veden pintaan muodostui toisinaan pakkasella jääkerros. Jää poistettiin kaivannosta ennen täyttötöiden jatkamista. Kuvassa 18 on esitetty jään poistamista koerakennetta varten kaivetussa altaassa. Kuvassa näkyy myös ensimmäisen vaiheen täyttötasolle täytön päälle muodostunut jääkerros.

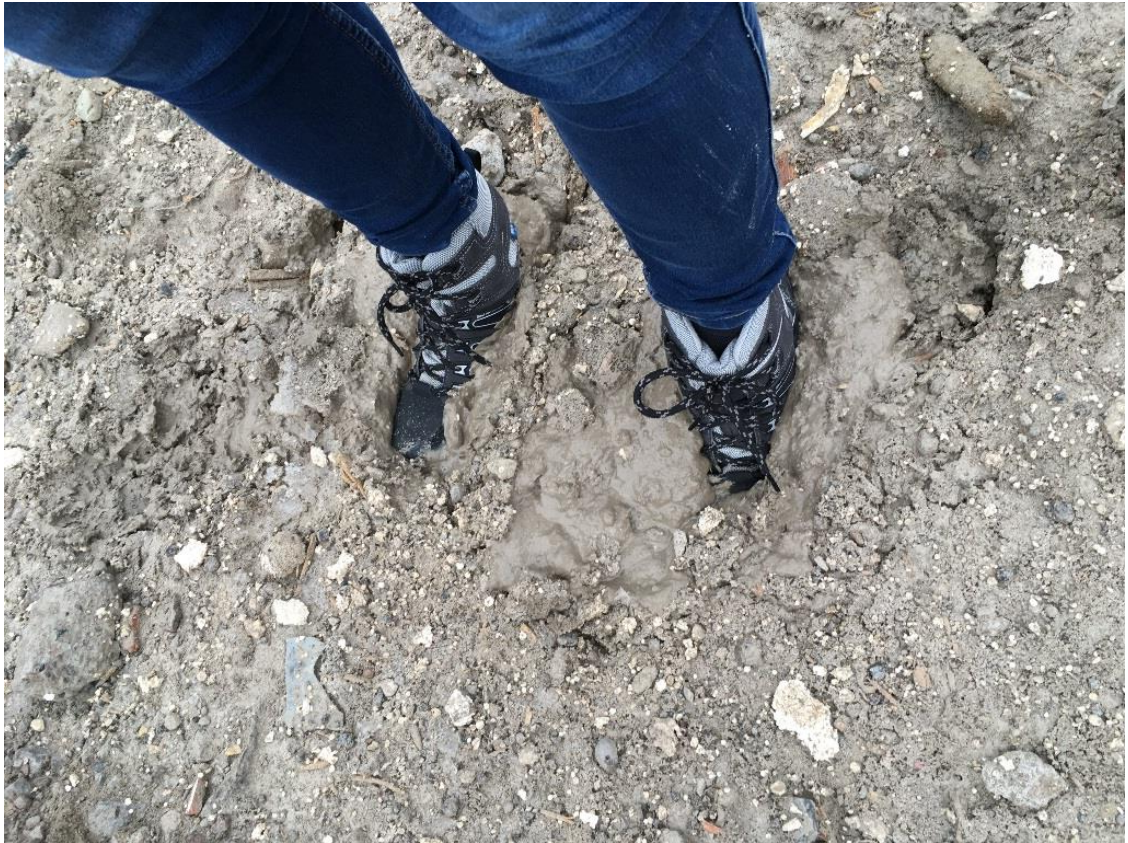
Täyttötyön aikana havaittiin, että tasolla +0,9...+1 tehty betonimursketäyttö # 0/90 liettyi herkästi kastuessaan vedenpinnan vaihtelun seurauksena. Muilla materiaaleilla ei havaittu vastaavaa liettymistä. Kuvassa 19 on esitetty betonimursketäyttöä # 0/90 kastuneena 1-vaiheen täyttötasolla.

Kuva 19. Liettynttä betonimursketta # 0/90 tasolla +0,9...+1. (Kuva: 15.3.2019 Anttila 2019).

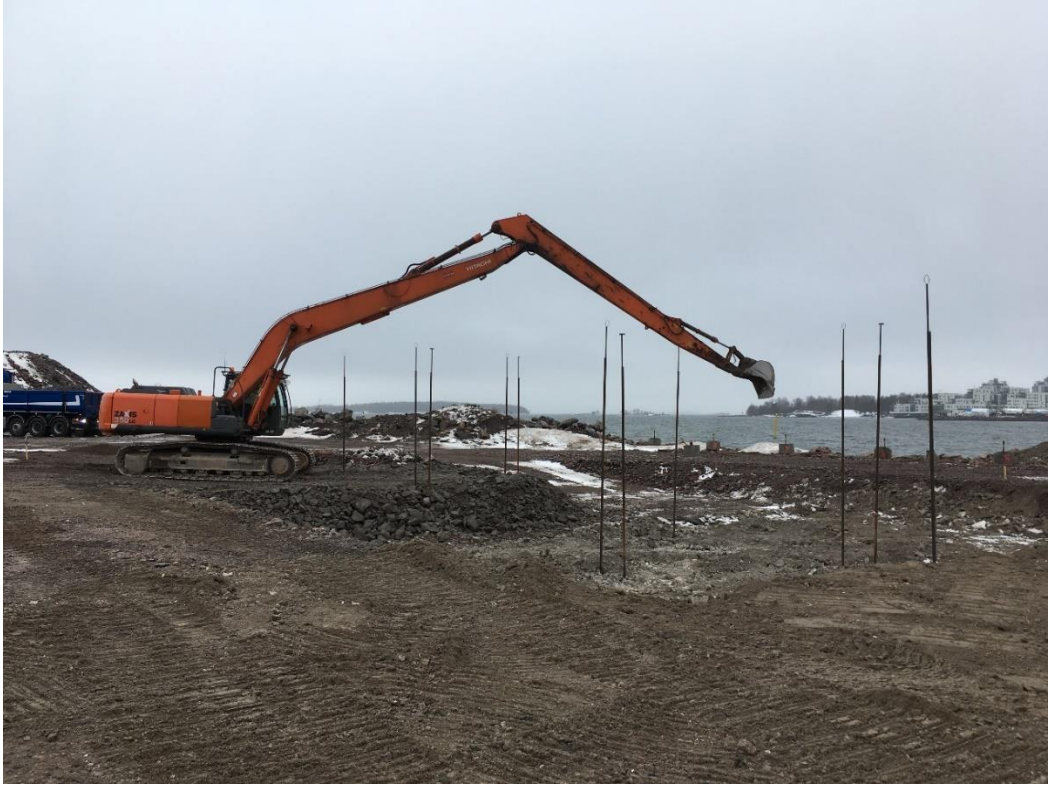
Kuva 20. Kaivannon täyttö lopulliseen täyttötasoon (Kuva: Anttila 15.3.2019).

Painumalevyjen asentamisen jälkeen tehtiin täyttö ympäröivän maanpinnan tasoon eli lopulliseen täyttötasoon. Toteutunut täyttötaso oli +1,5...1,6. Kuvassa 20 on esitetty kairavanto, jossa täyttö on louhetäyttöalueella tehty lopulliseen täyttötasoon eli ympäröivän maanpinnan tasoon.

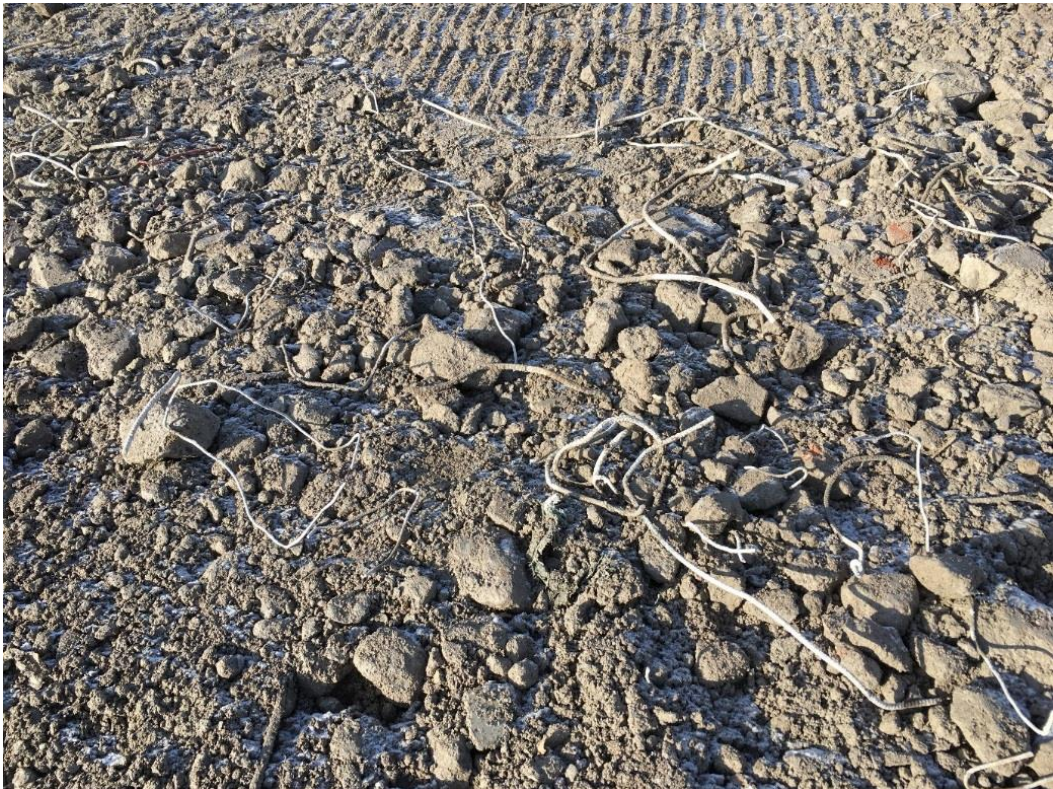
Täyttötyön yhteydessä havaittiin, että betonimurskeen # 0/300 seassa oli paljon terästä. Lisäksi materiaalin seassa oli hieman puuta ja mm. kokonaisia tiiliä. Kuvassa 21 näkyy täyttökerroksen pinnassa täyttömateriaalin seassa olevia teräksiä.

Kuva 21. Teräksiä koealueen 3 (BeM # 0/300) pinnassa (Kuva: Anttila 15.3.2019).

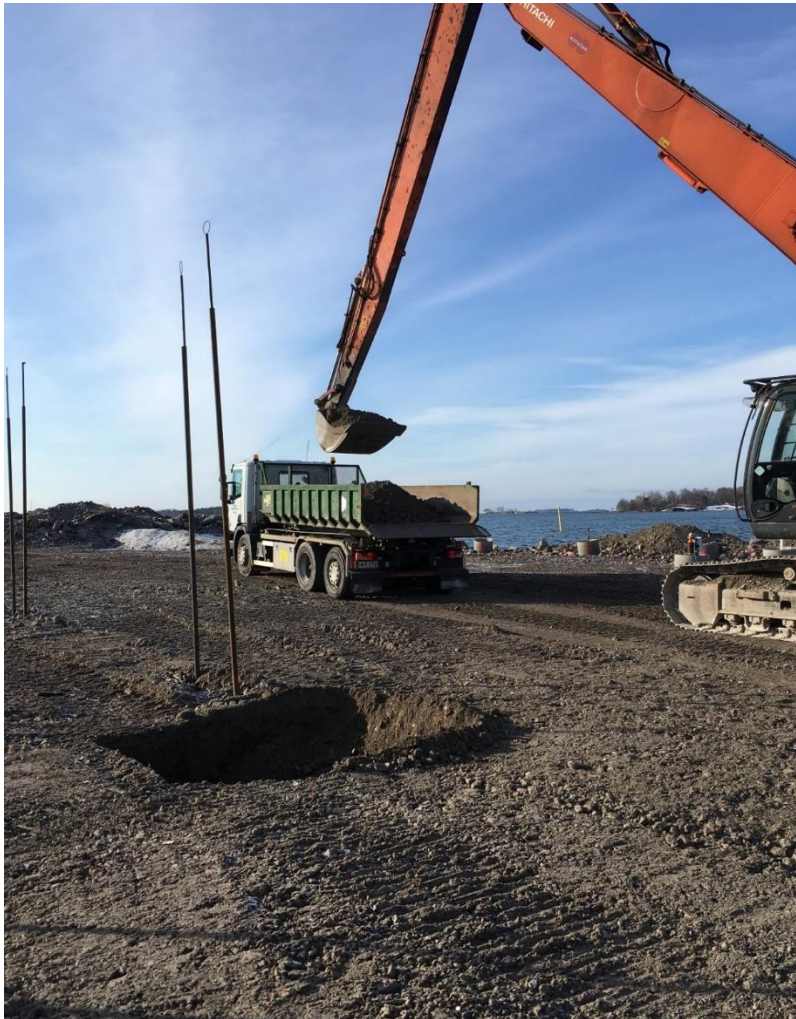
Kun täyttö oli tehty lopulliseen täyttötasoon, tehtiin kullekin betonimurskeella täytetylle koealueelle n. 1,5 m syvä koekuoppa, josta kaivettu täyttömateriaali punnittiin. Kuoppien yläreunojen ja pohjan nurkkapisteet mitattiin takymetrilla koekuopan tilavuuden selvittämistä varten. Lisäksi kuopissa olleesta materiaalista otettiin näytteet rakeisuusmäärityksiä varten. Kuvassa 22 on esitetty koekuopasta kaivetun materiaalin kaivamista siirtolavalle punnitusta varten.

Kuva 22. Koekuopan kaivu ja materiaalin punnitus (Kuva: Anttila 15.3.2019).

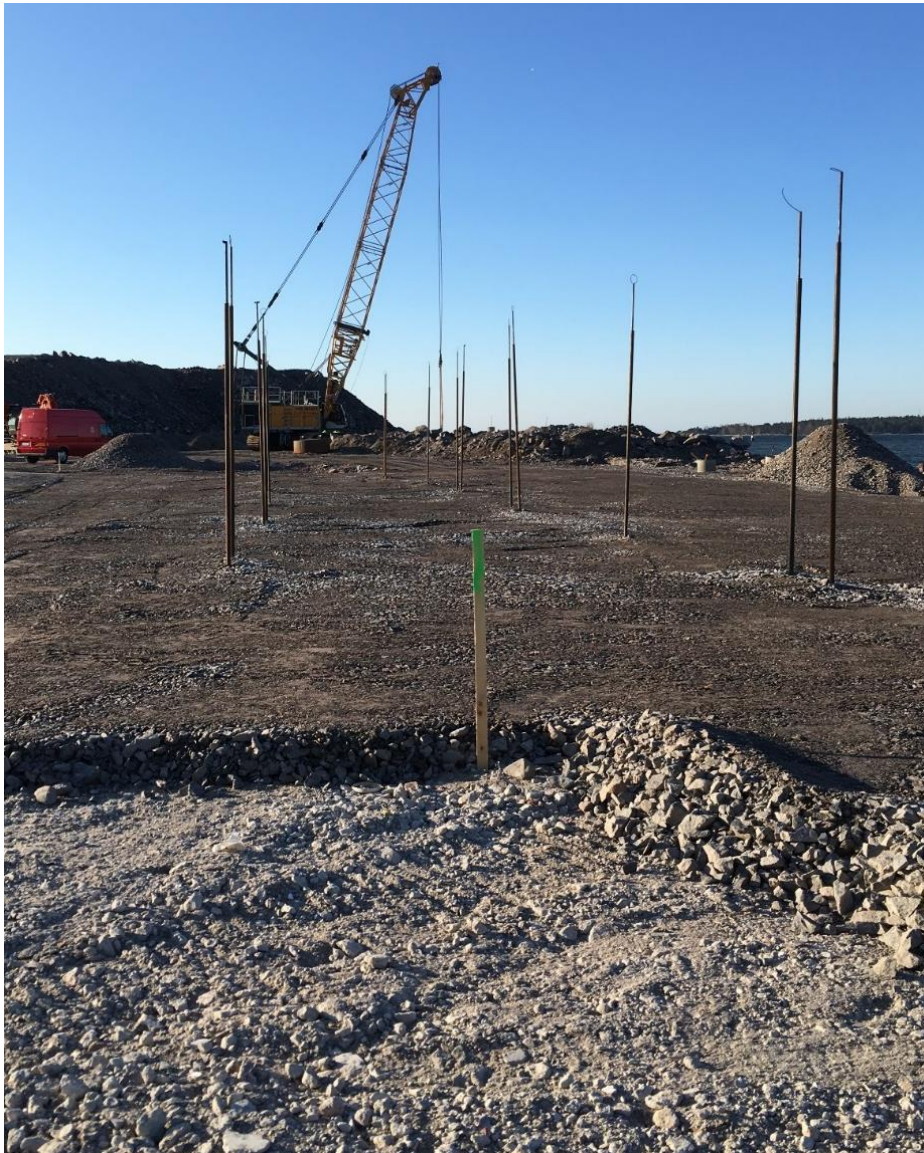
Pudotustiivistys tehtiin täytön päälle asennetun 300 mm pudotusalustan päältä. Pudotusalustana käytettiin mursketta # 0/90. Koerakenteen pohjoisosassa tehtiin pudotukset ilman pudotusalustaa koerakenteen luiskaan sijoittuvalla, laajuudeltaan n. 150 m^2 , alueella, jossa täyttömateriaali oli betonimursketta # 0/90. Kuvassa 23 on esitetty tiivistysalue ennen tiivistystä. Edessä näkyy alue, johon ei ole tehty pudotusalustaa.

Kuva 23. Koealue ennen pudotustiivistystä (Kuva: Anttila 3.4.2019).

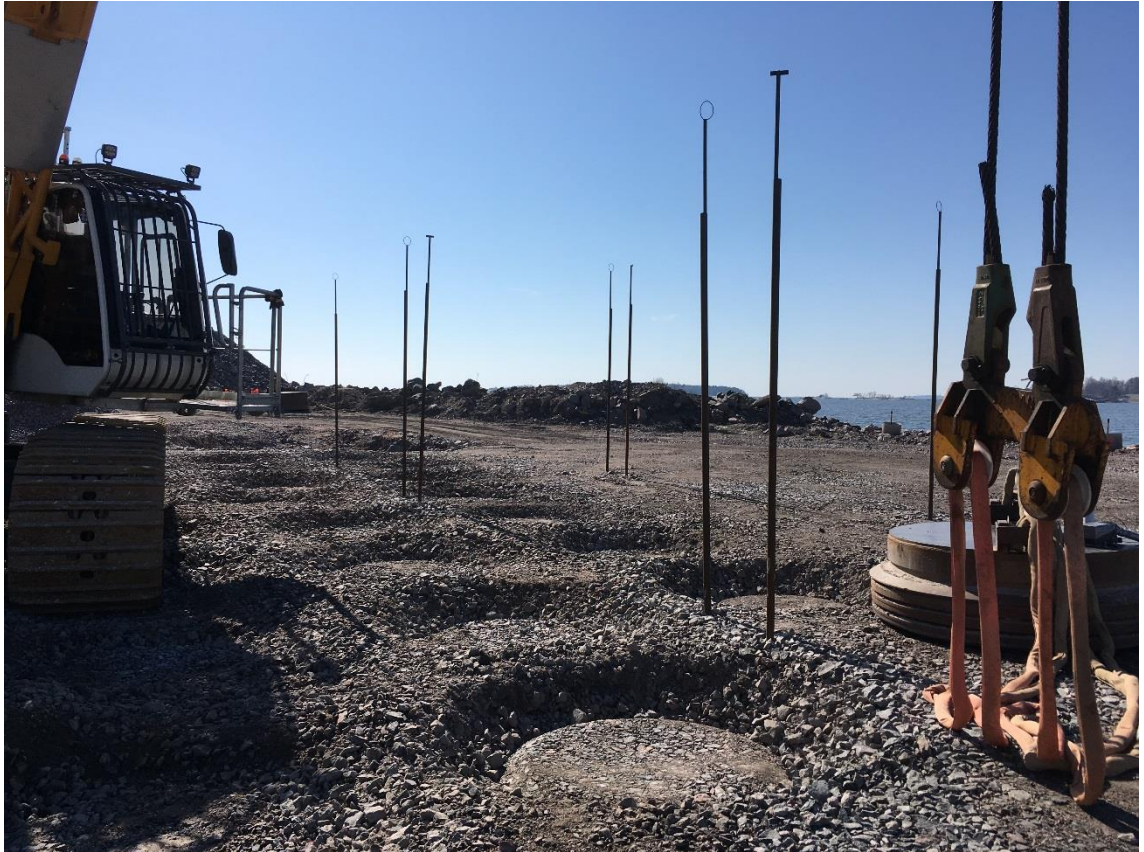
Pudotukset tehtiin alueelle asennetut mittalaitteet ja pohjavesiputket huomioiden. Pudotukset pohjavesiputkien välittömässä läheisyydessä sijaitseviin pudotusruutuihin jätettiin tekemättä. Kuvassa 24 on esitetty pudotuspainon täytön pintaan muodostamia painumia ensimmäisen pudotuskierroksen jälkeen.

Kuva 24. Pudotusjätkäleen aiheuttamia painumia täytön pinnassa ensimmäisen pudotuskierroksen jälkeen (Kuva: Anttila 4.4.2019).

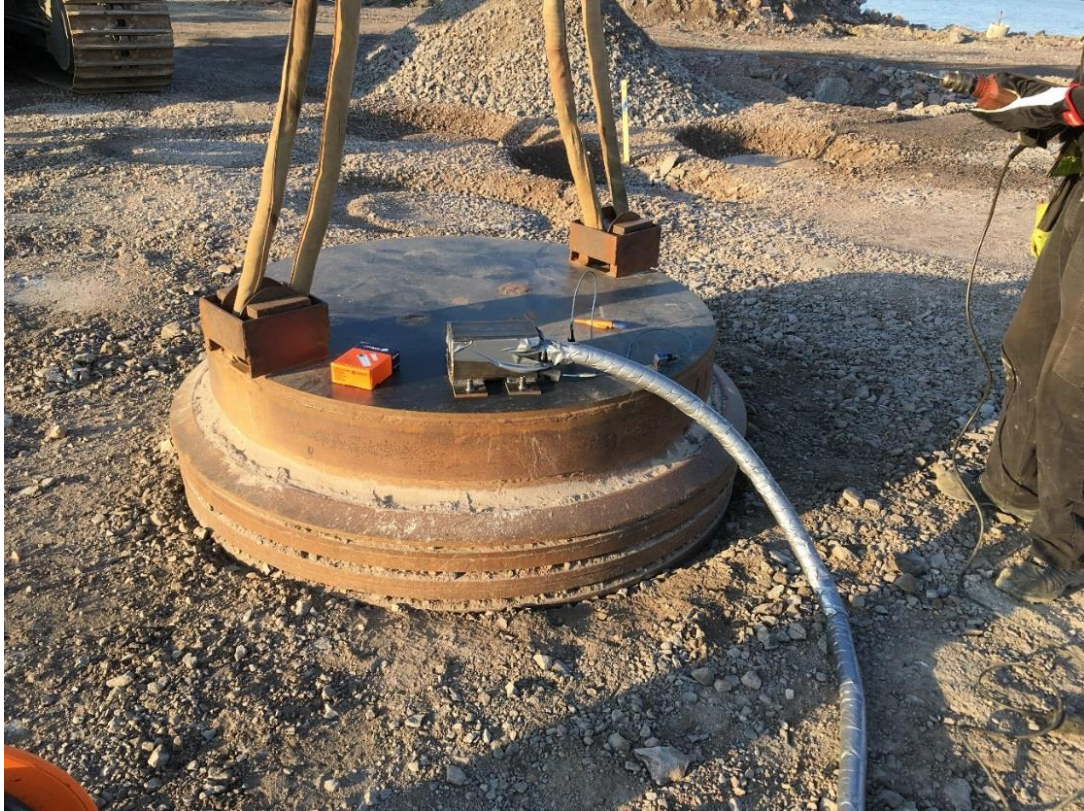
Betonimurskeen pudotustiivistyksen yhteydessä mitattiin pudotusjätkäleen hidastuvuutta sen osuessa täyttöön. Mittaukset tehtiin pudotusjätkäleeseen asennetun kiihtyvyyssanturin avulla. Kuvassa 25 on esitetty kiihtyvyyssanturi pudotusjätkäleeseen kiinnitettynä.

Kuva 25. Pudotusjärkele ja siihen kiinnitetty kiihtyvyyssanturi. Järkeleen päällä vasemmassa oleva oranssi rasia ei liity kiihtyvyyssanturiin (Kuva: Anttila 4.4.2019).

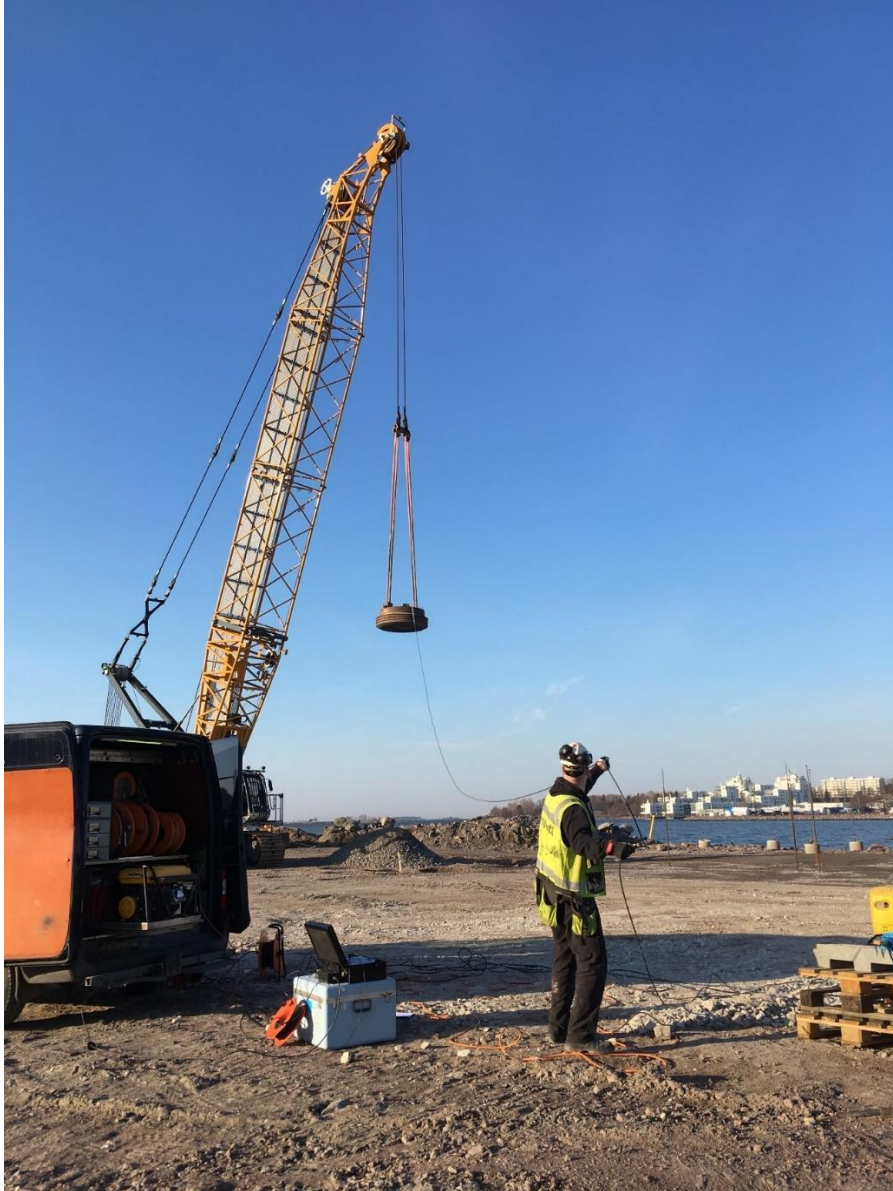
Kuva 26. Hidastuvuusmittauksia pudotustiivistystyön yhteydessä (Kuva: Anttila 4.4.2019).
