Opinnäytetyö (YAMK)

BETONIMURSKEEN GEOTEKNINEN SOVELTUVUUS MERITÄYTTÖMATERIAALIKSI

CRUSHED CONCRETE GEOTECHNICAL SUITABILITY FOR LAND RECLAMATION

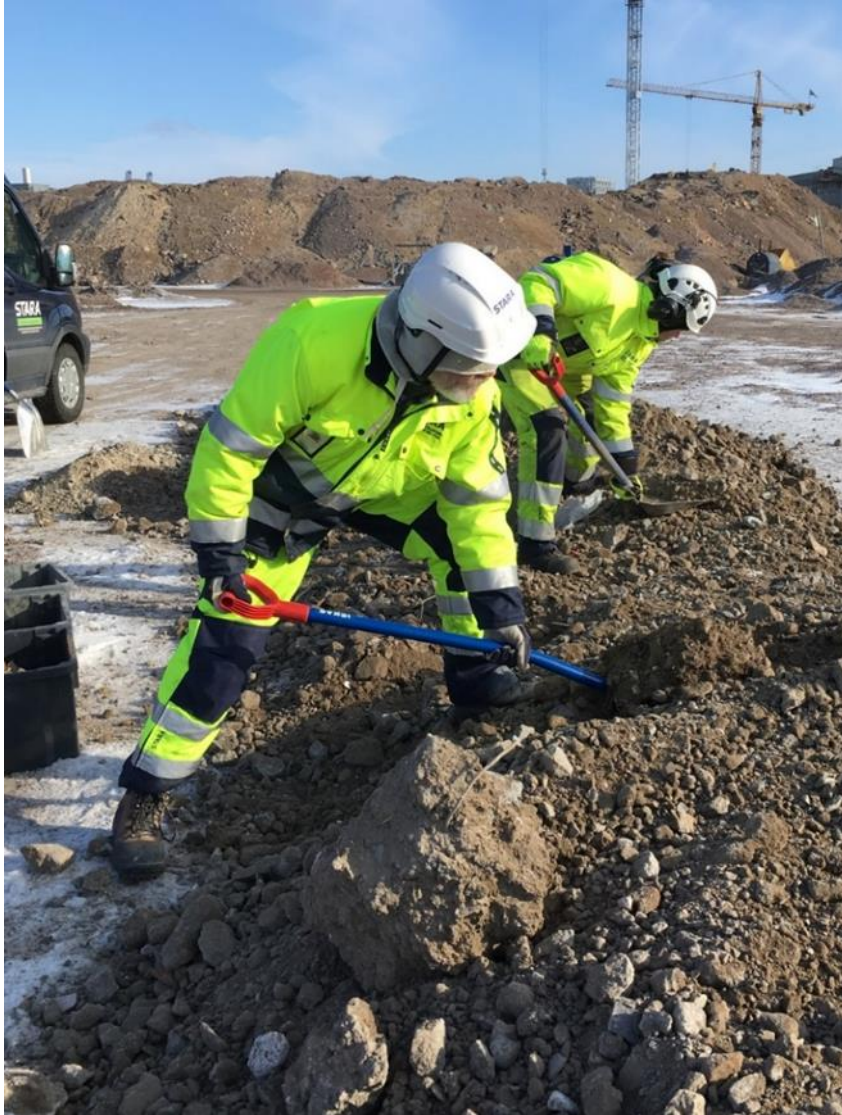
Kuva 27. Näytteenotto koerakenteen täytön yhteydessä alueelle kuljetetuista kuormista (Kuva: Anttila 12.3.2019).

Puristuslujuustutkimuksia varten otettiin kaivannon täyttövaiheessa yksi näyte kustakin betonimurskelajitteesta. Näytteitä varten materiaali seulottiin koerakennusalueella 31,5 mm seulalla ja toimitettiin laboratoriotutkimuksiin. Laboratoriossa näytteille tehtiin 7 ja 28 vuorokauden puristuslujuustutkimukset (1-aksiaalinen puristuskoe). Laboratoriossa määritettiin myös näytteiden rakeisuudet pesuseulomalla.

Rakeisuusmääritys toteutettiin laboratoriossa seulomalla raekooltaan alle 150 mm materiaali. Kooltaan yli 150 mm kappaleet mitattiin ja punnittiin erikseen.

Suuriläpimittaisten materiaalien näytteenotto on hankala toteuttaa edustavasti, koska yhden kappaleen/rakeen merkitys rakeisuusmäärittämisessä korostuu. Tämän takia vaihtelua rakeisuuksissa on paljon ja rakeisuuden muutoksesta tiivistystyön aikana, etenkin betonimurskeesta #/150 ja #0/300 ei saada kovin hyvää käsitystä. Tässä kokeessa otettujen näytteiden määrä ei myöskään ole riittävä, jotta tuloksista voisi tehdä tilastollisesti merkitseviä johtopäätöksiä. Tulosten perusteella betonimurske ei kuitenkaan vaikuta hionnontuvan valmiin rakenteen toimivuuden kannalta haitallisessa määrin pudotustiivistäessä.

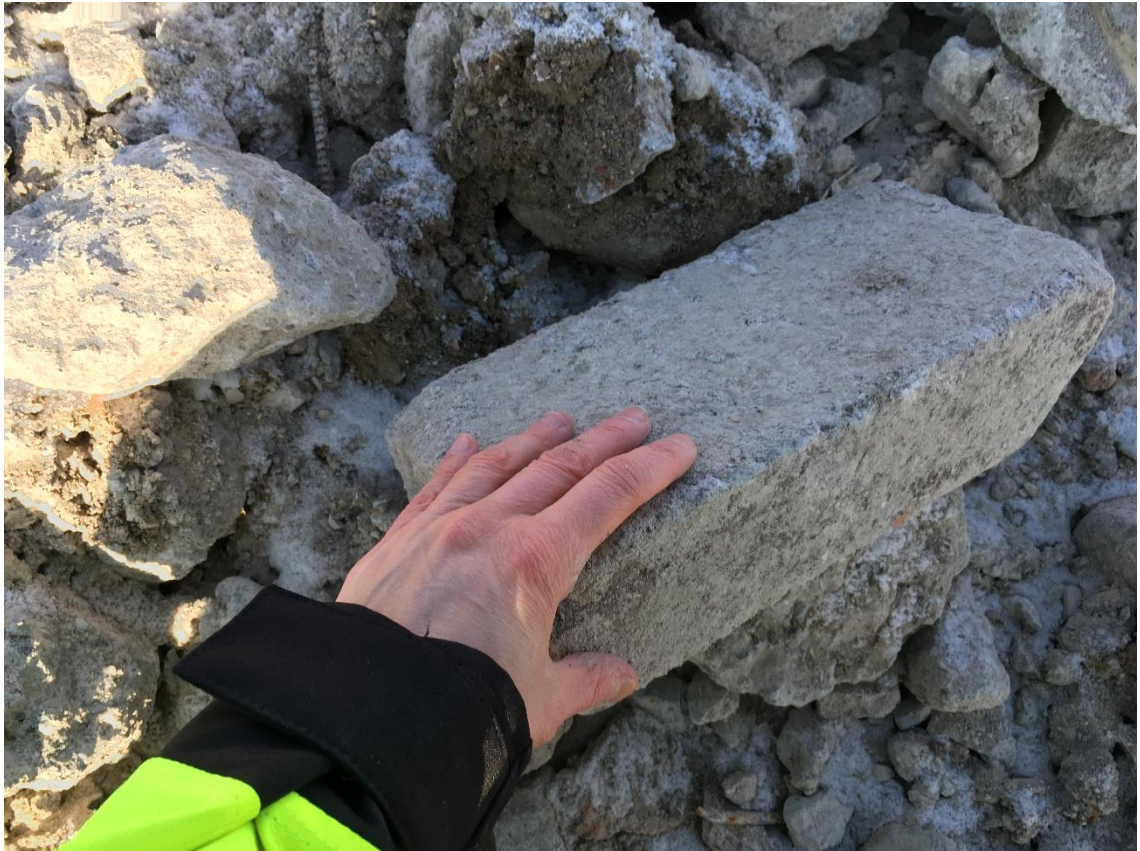
Kuva 28. Betonimurskeen # 0/300 seassa oleva tiili (Kuva: Anttila 12.3.2019).

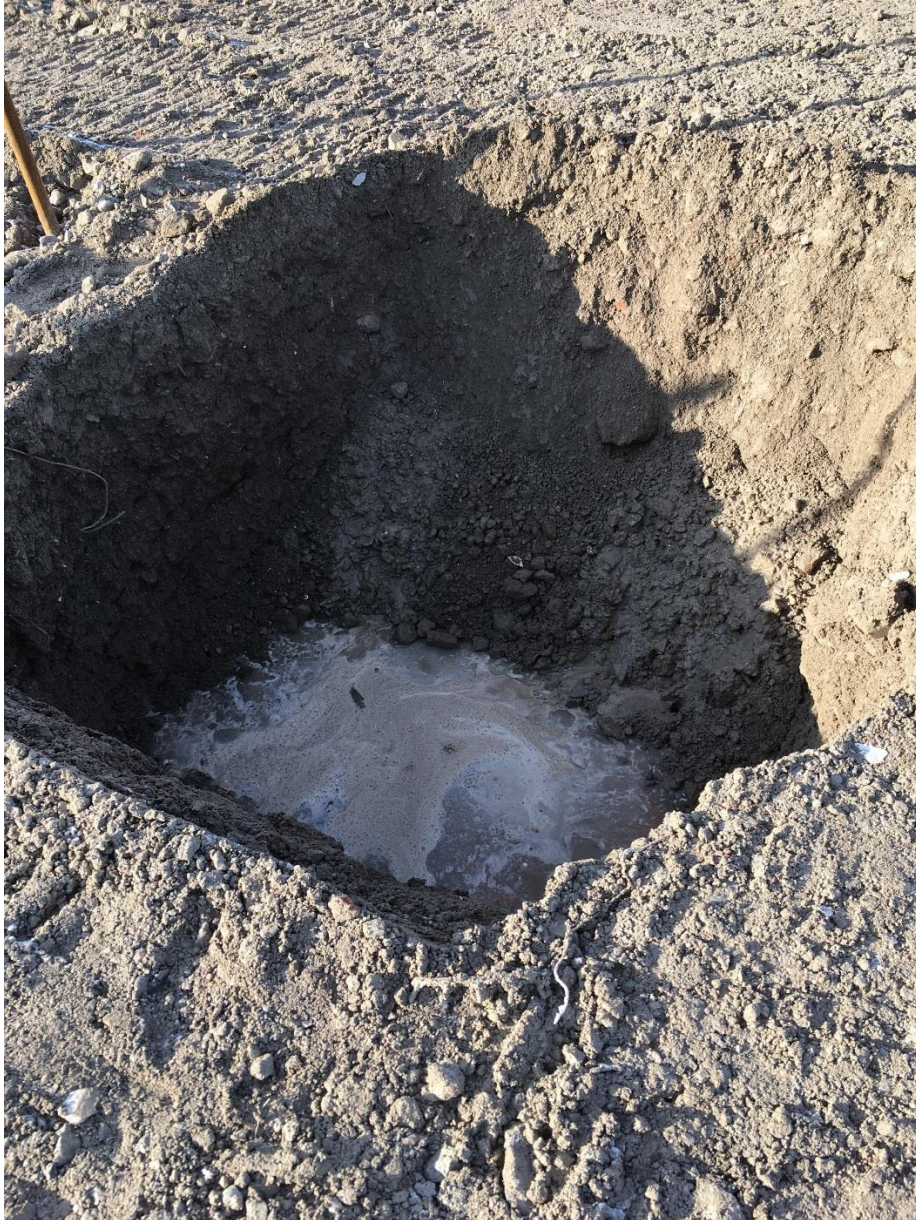
Kuva 29. Koekuoppa koealueella 1 (BeM #0/90) (Kuva: Anttila 20.3.2019).

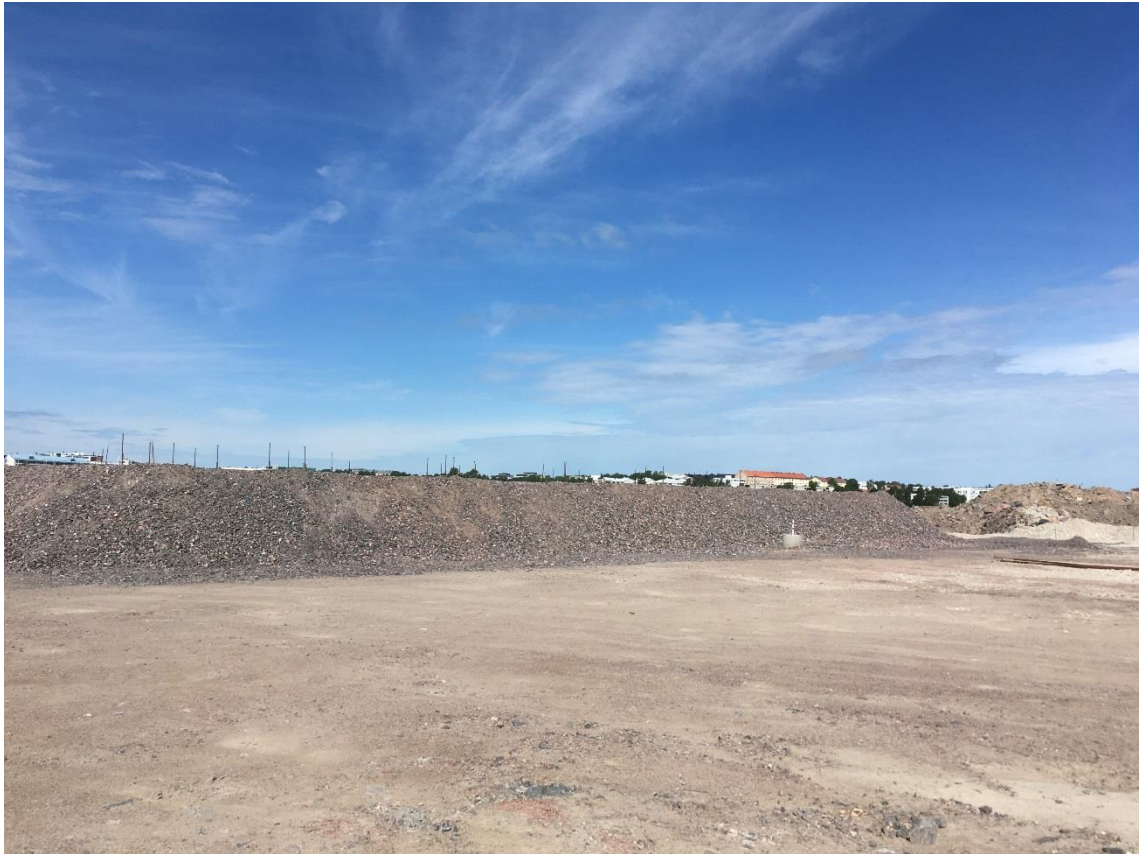
Kuva 30. Esikuormituspenger koetiivistysalueen päällä (Kuva: Anttila 12.6.2019).

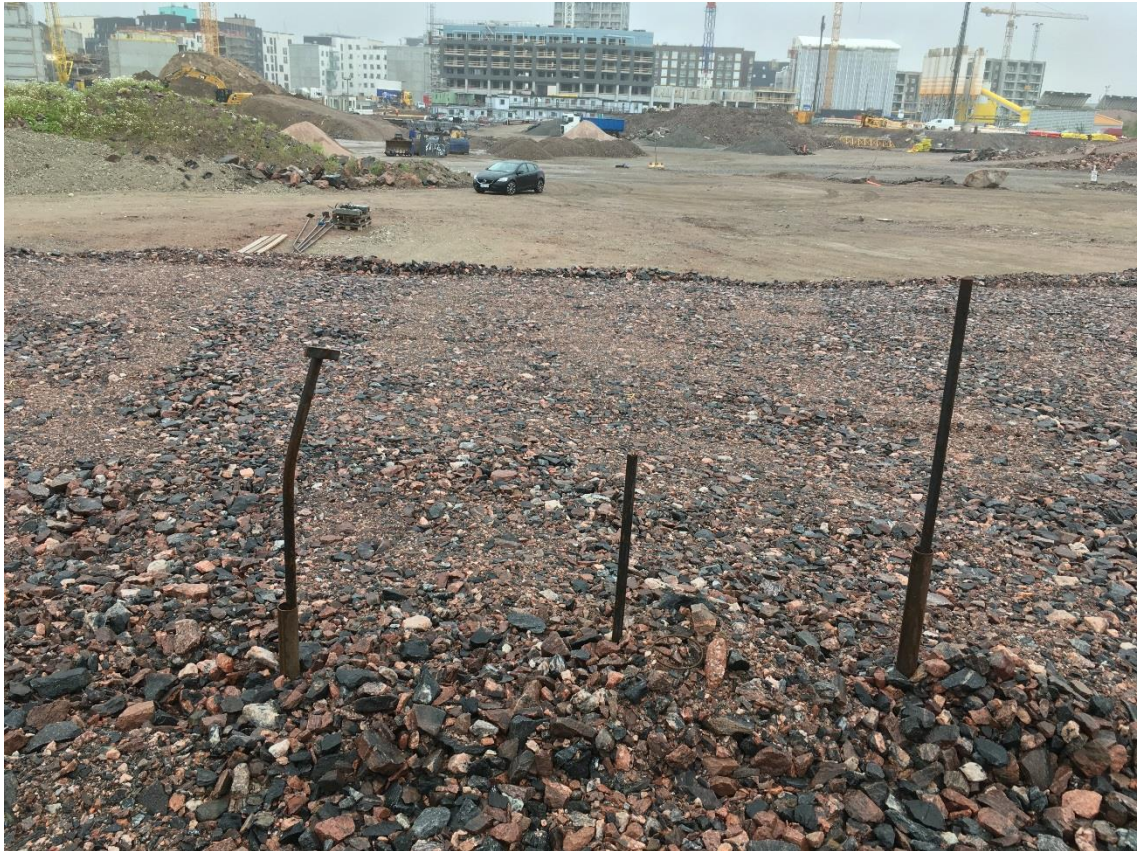
Kuva 31. Vääntynyt painumalevyyn tangon pää (Kuva: Anttila 27.6.2019).

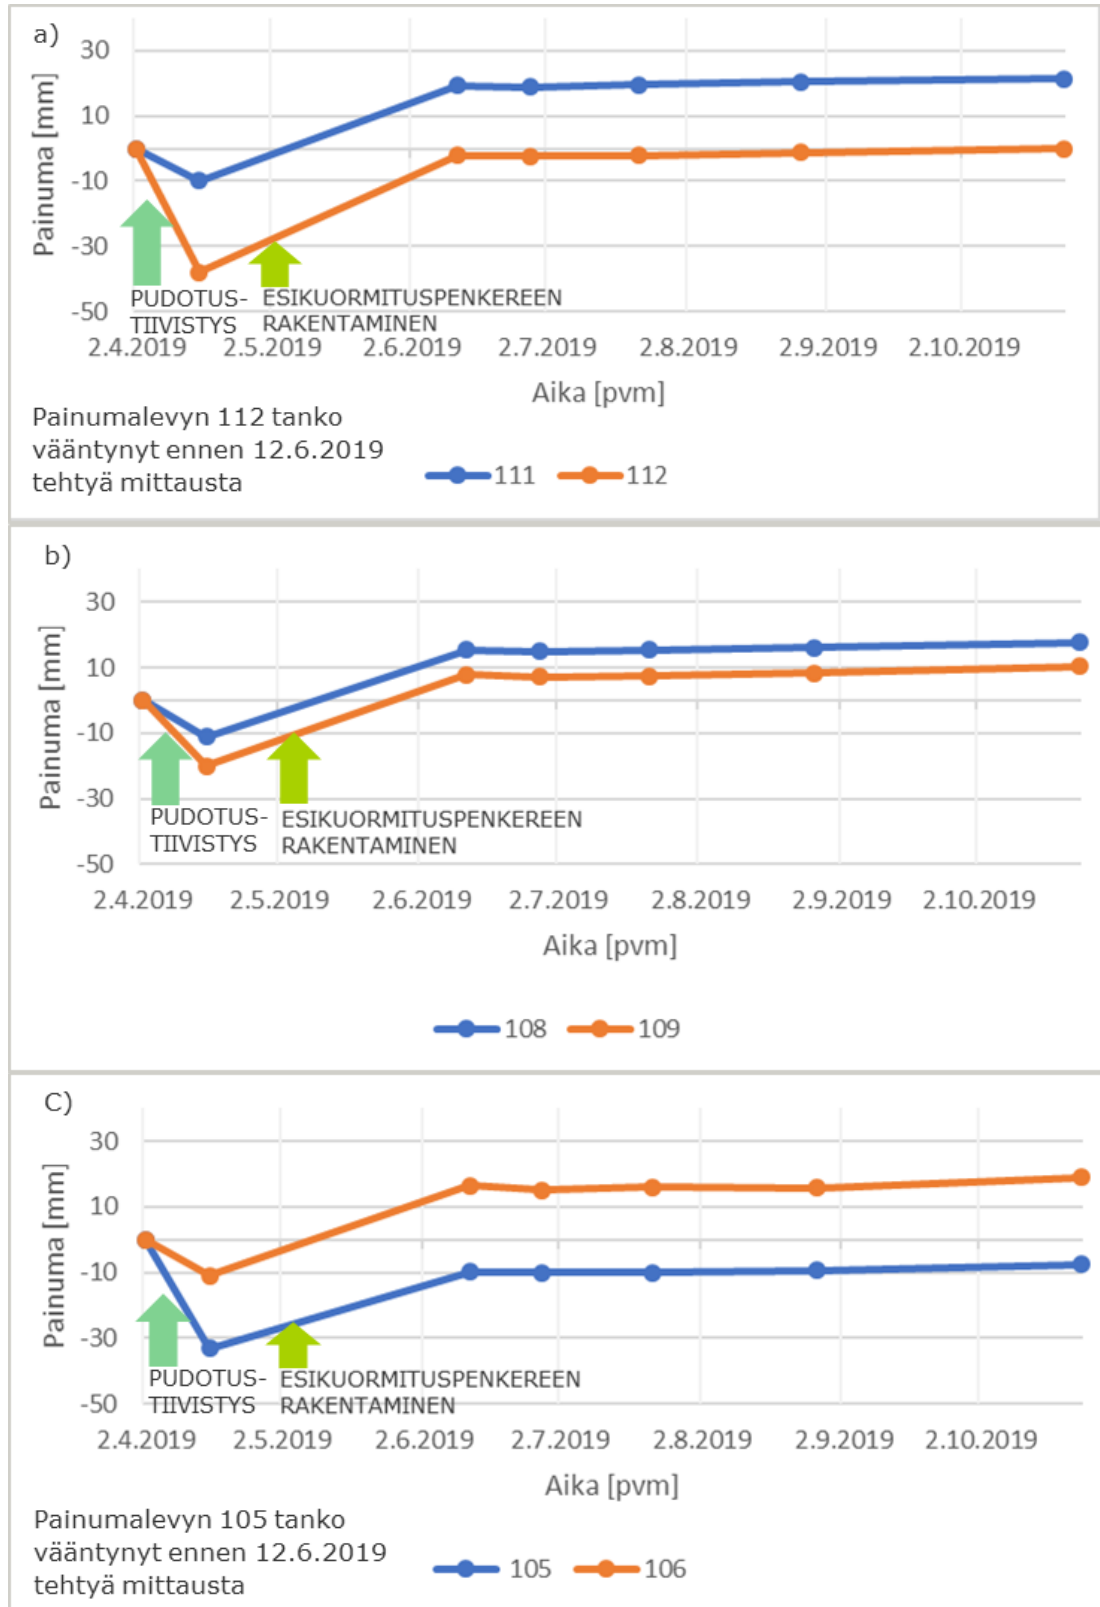
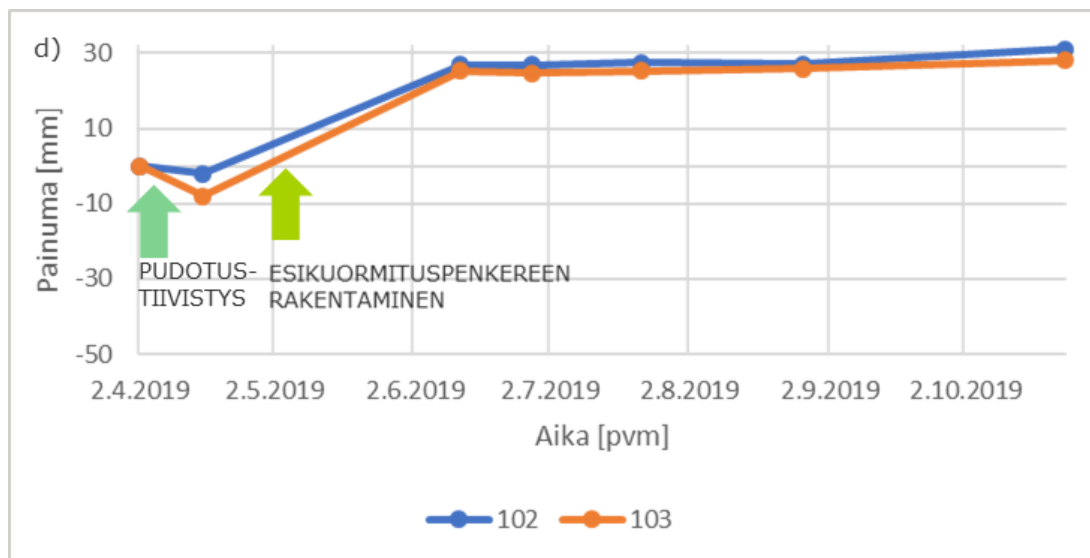
Kuva 34. Koerakenteen pohjan painuma koealueilla 1...4. a) Koealue 1 (BeM #0/90) b) Koealue 2 (BeM #0/150), c) Koealue 3 (BeM #0/300) ja d) Koealue 4 (louhe #0/300).

Koerakenteen pohjalle oli asennettu tangollisten painumalevyjen lisäksi painumalevyt, joissa ei ollut tankoa. Tarkoituksena oli hyödyntää näitä, jos tangolliset painumalevyt vaurioituisivat koerakenteen rakentamisen tai pudotustiivistyksen yhteydessä. Koska tangolliset painumalevyt säilyivät vaurioitumatta, painumalevyjen, joissa ei ollut tankoa, korkotason määritykset tehtiin vain kerran. Painumalevyjen korkotasot selvitettiin kairamalla porakonekairalla levyn pintaan. Kairaukset tehtiin esikuormituspenkereen rakentamisen jälkeen. Koealueelle 1 (louhe # 0/300) asennettua levyä ei löydetty kairamalla. Muille alueille asennettujen levyjen korkotasot saatiin selvitettyä kairamalla. Levyjen korot olivat kairausten perusteella tasoilla -2,3...-2,6, mikä vastaisi 1 m ylempää tasoa kuin kaivannon pohjan luotauksessa havaittu taso. Kaivannon pohja ei ole voinut nousta metriä pudotustiivistyksen ja esikuormituspenkereen rakentamisen jälkeen, joten tulosten kirjauksissa on todennäköisesti 1 m virhe.

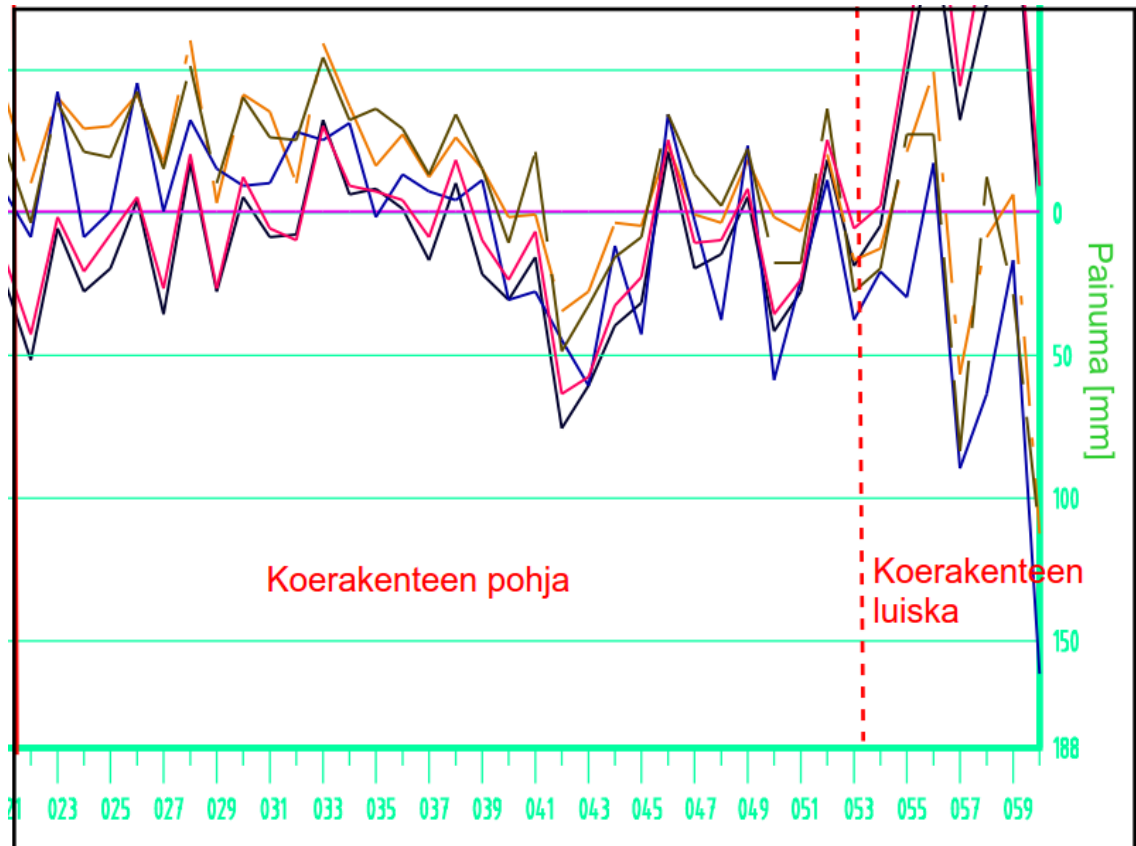
Koerakenteen pohjan painumaa selvitettiin myös pohjalle asennettujen painumaletkujen mittauksilla. Toinen painumaletkuista vaurioitui asentamisen yhteydessä ja vain toisesta letkusta saatiin mittaustuloksia.

Kuvaaja 2. Painumaletkuista koerakentamisen aikana tehdyt mittaukset (Helsingin kaupungin rakennuttamispalvelut 2019, muokattu).

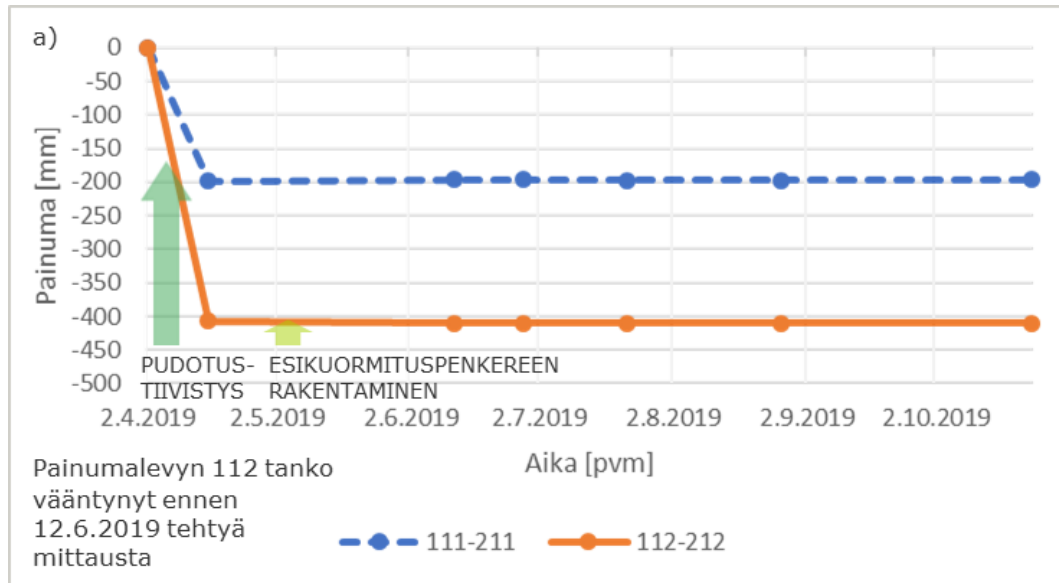
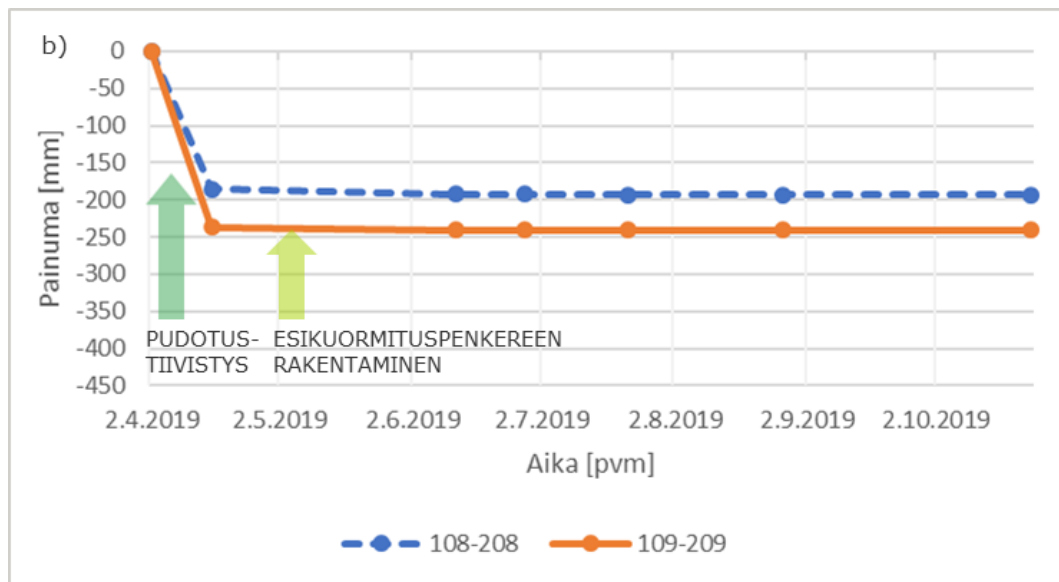
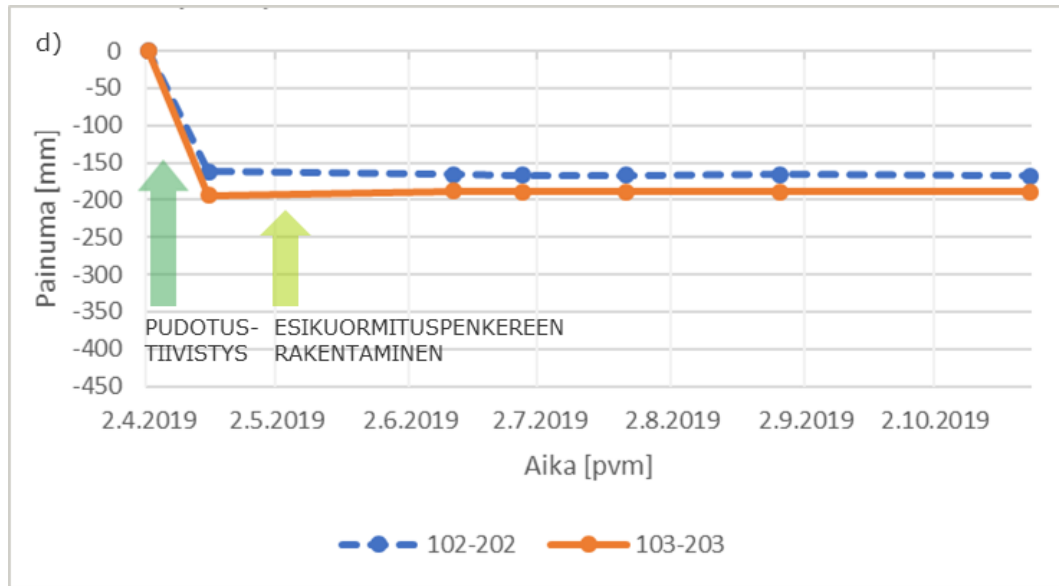
Kuva 35. Painumat tasolle +0,9...+1,0 asennetuista painumalevyistä mitattuna koealueilla 1...4. a) Koealue 1 (Betonimurske # 0/90), b) Koealue 2 (Betonimurske # 0/150), c) Koealue 3 (Betonimurske # 0/300) ja d) Koealue 4 (Louhe # 0/300).

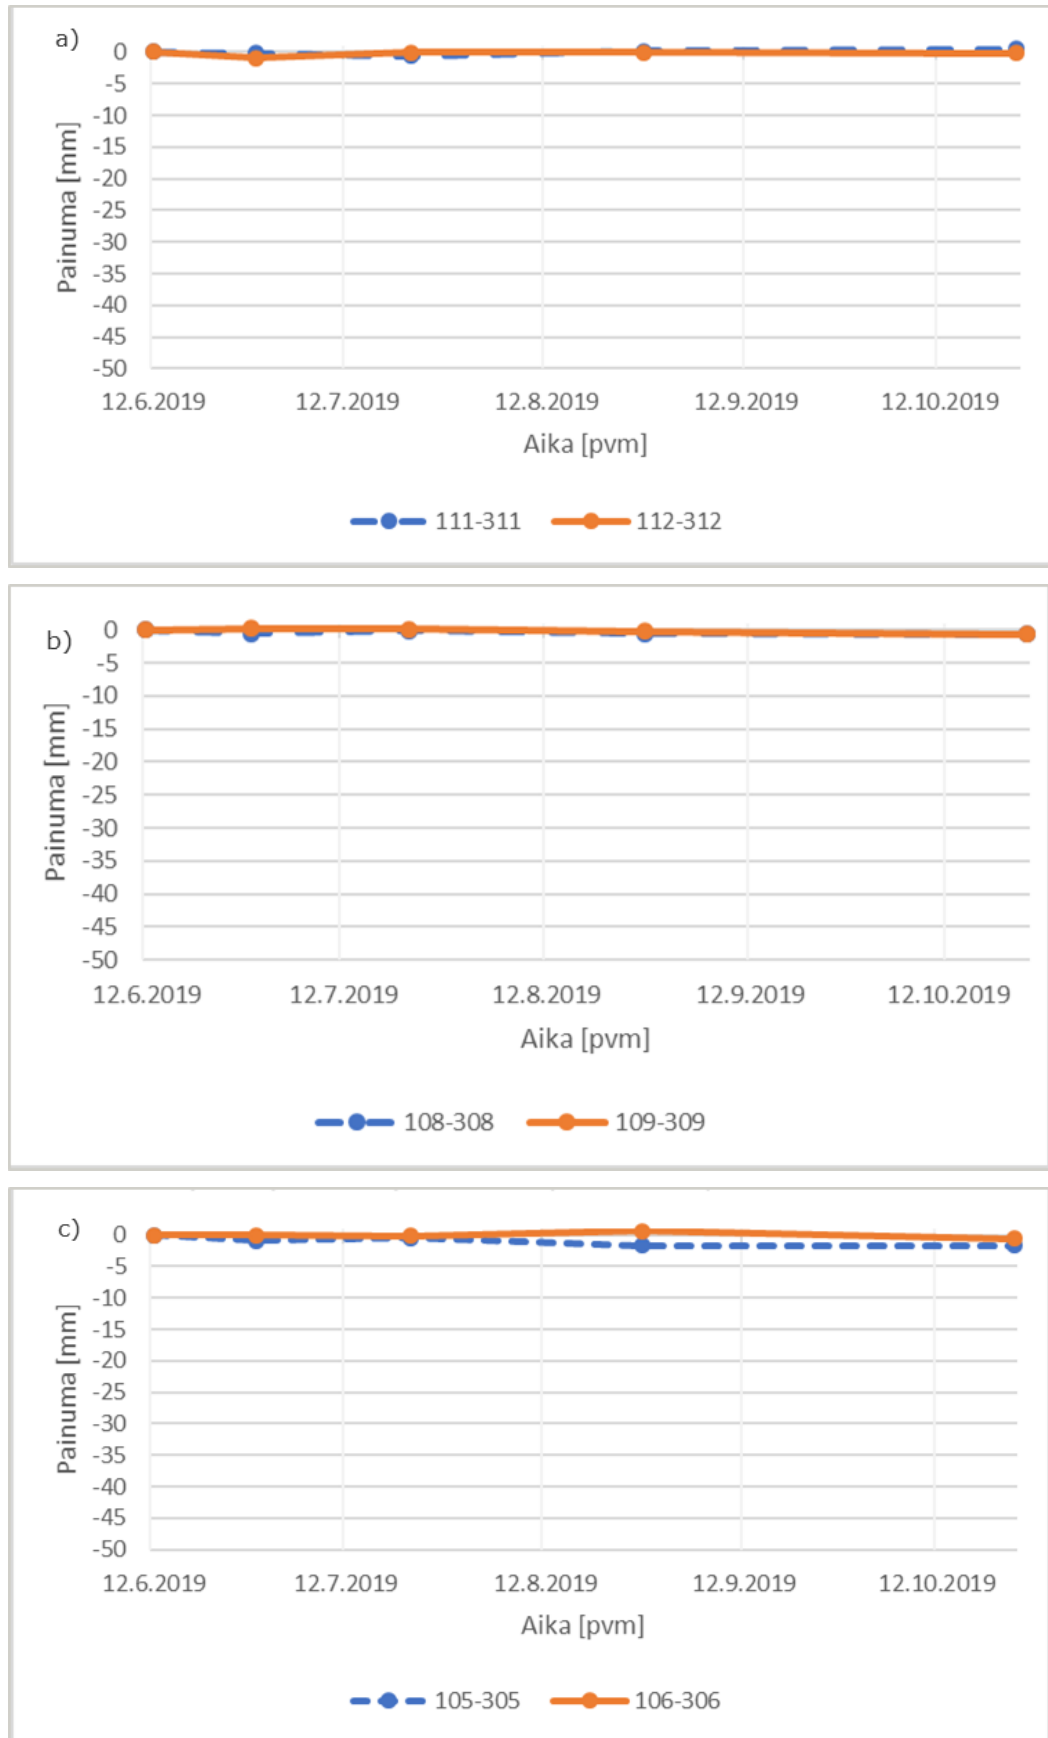
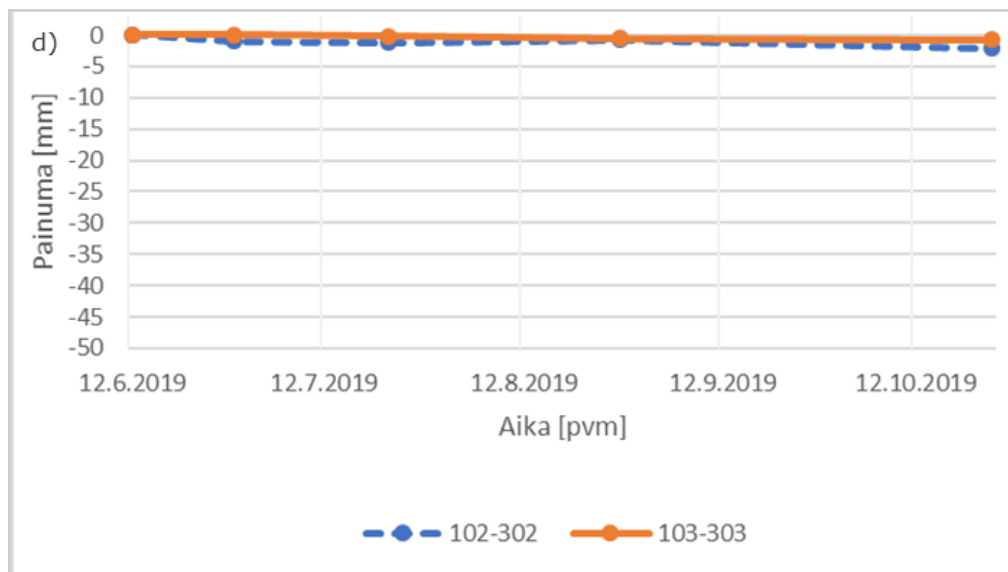
Kuva 36. Täytön pinnan painumat (tasolla +1,5) a) Koealue 1 (Betonimurske # 0/90), b) Koealue 2 (Betonimurske # 0/150), c) Koealue 3 (Betonimurske # 0/300) ja d) Koealue 4 (Louhe # 0/300).

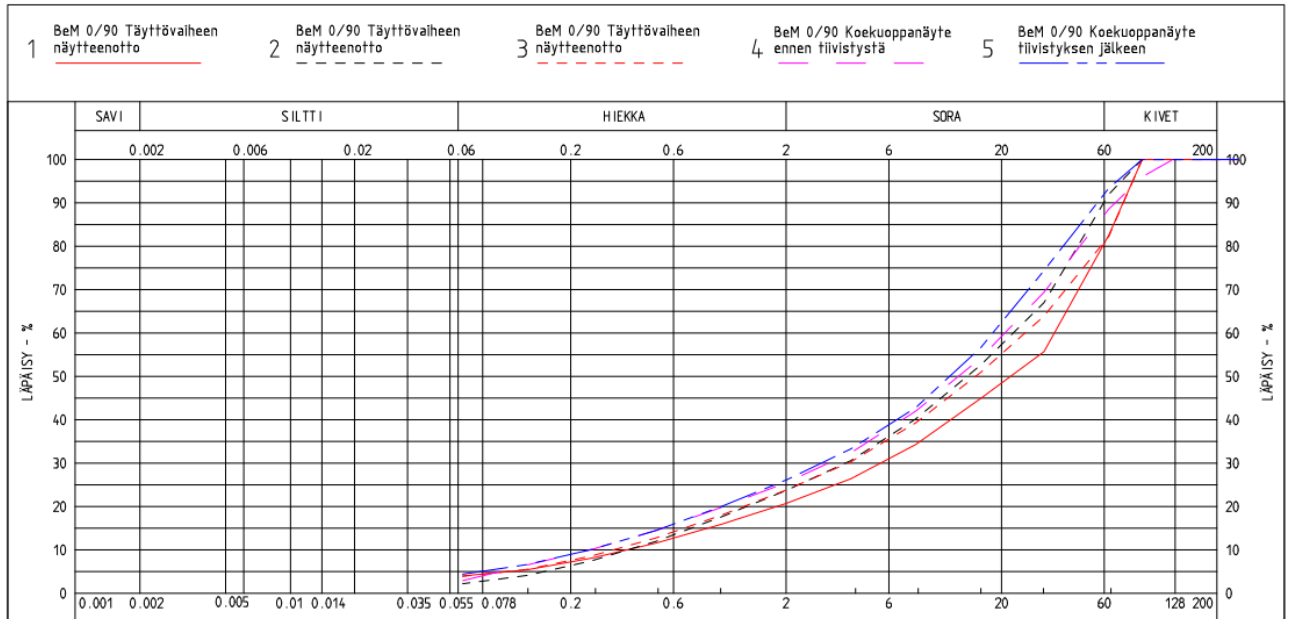
Kuva 37. Rakeisuusmääritykset betonimurskeesta # 0/90 (Helsingin kaupungin rakennuttamispalvelut 2019, muokattu).

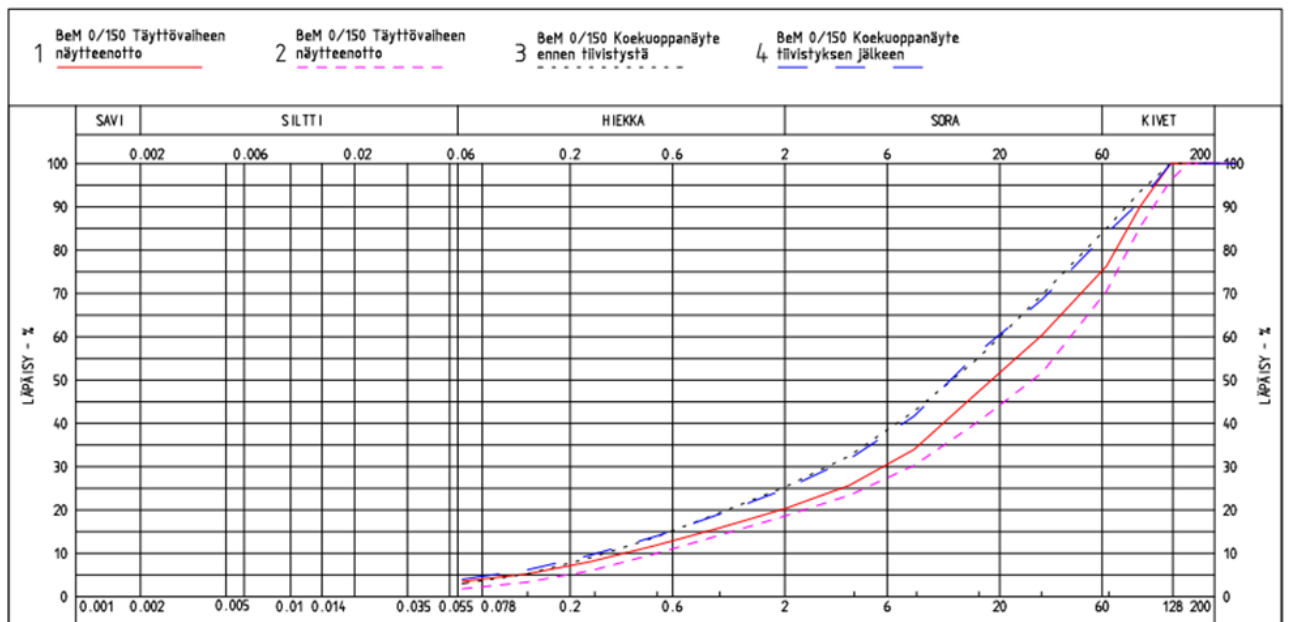
Kuva 38. Rakeisuuskäyrät betonimurskeesta # 0/150 (Helsingin kaupungin rakennuttamispalvelut 2019, muokattu).

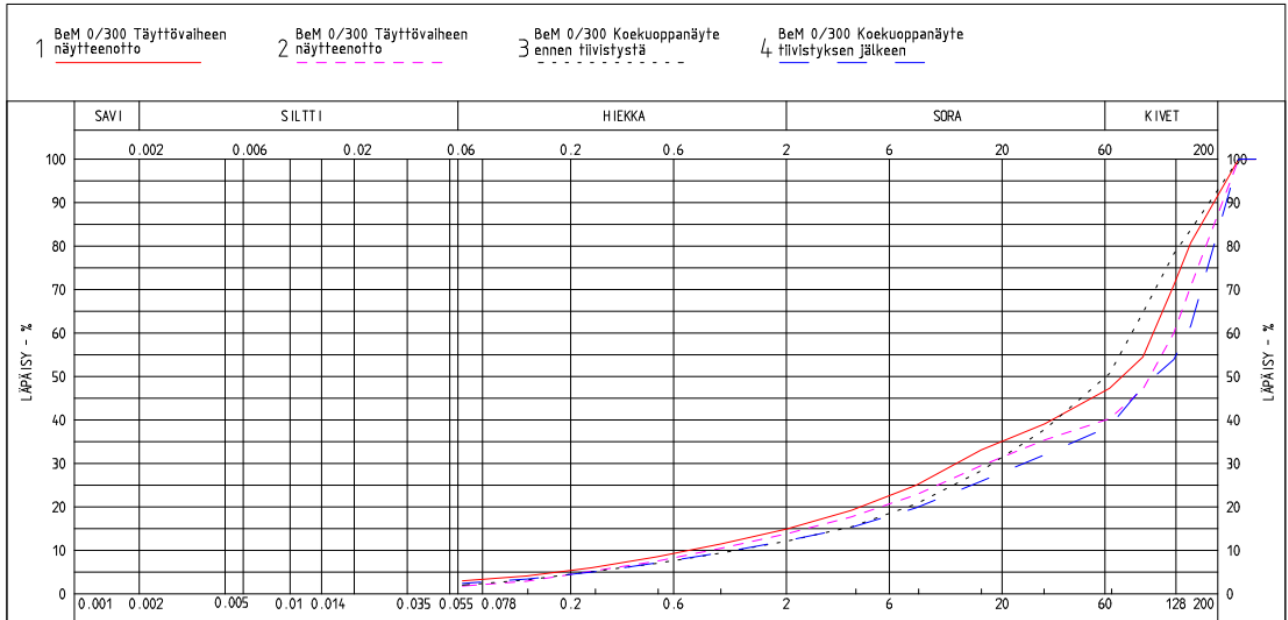
Kuva 39. Rakeisuuskäyrät betonimurskeesta # 0/300 (Helsingin kaupungin rakennuttamispalvelut 2019, muokattu).

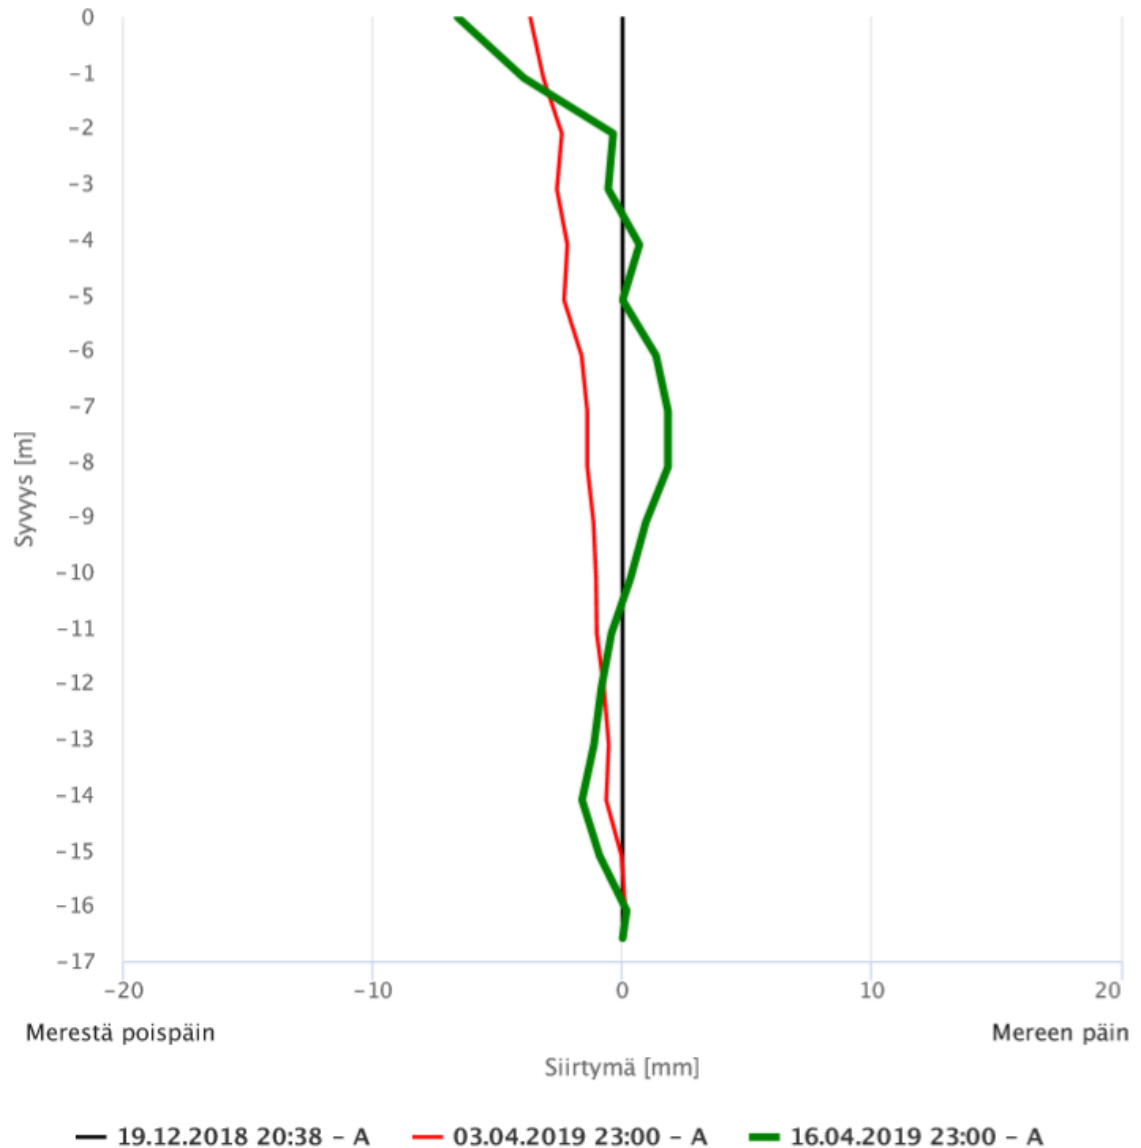
Kuva 40. Automaatti-inklinometrissa tehtyjen siirtymämittausten tulokset meren suuntaan ja merestä poispäin pudotustiivistyksen aikana esitettynä suhteessa asennusmittaukseen (FinMeas-mittatietopalvelu 2019).

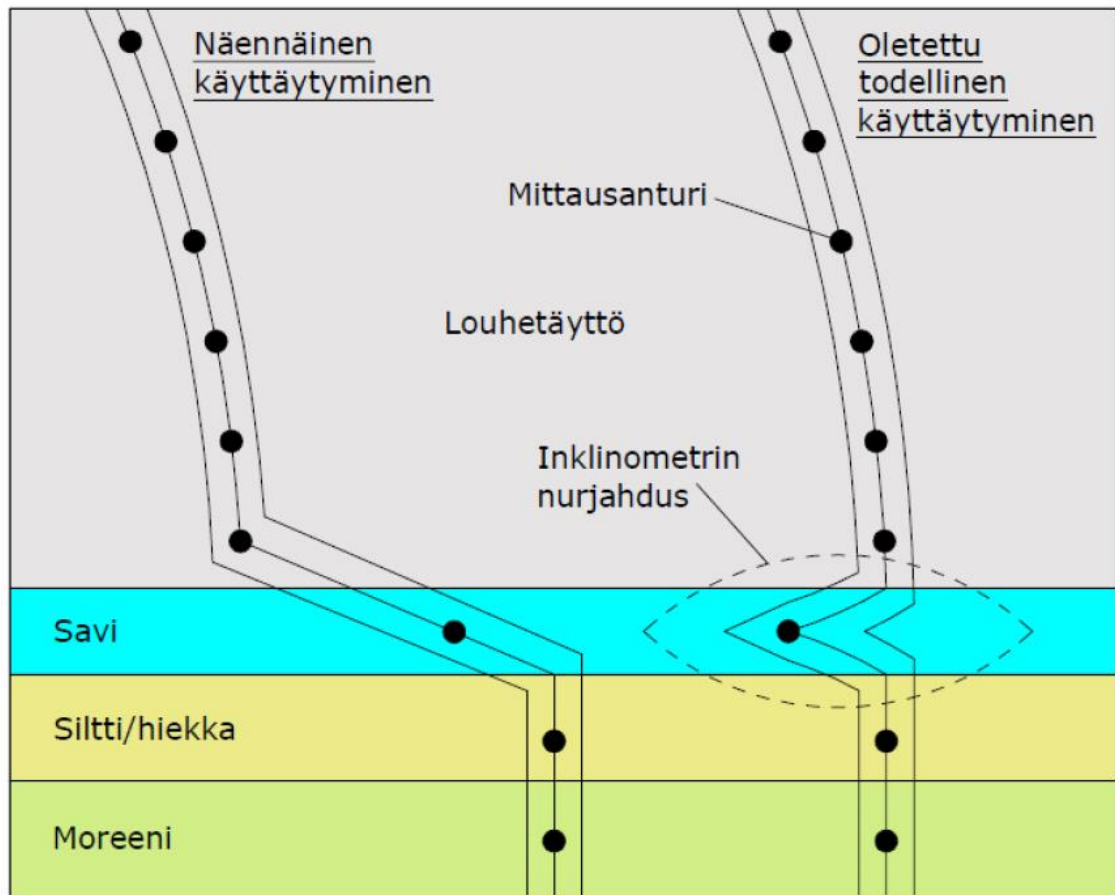
Kuva 44. Inklinometriputken nurjahtamisesta johtuva tehtyjen mittausten mukainen ja oletettu todellinen käyttäytyminen (Häkkinen 2014).

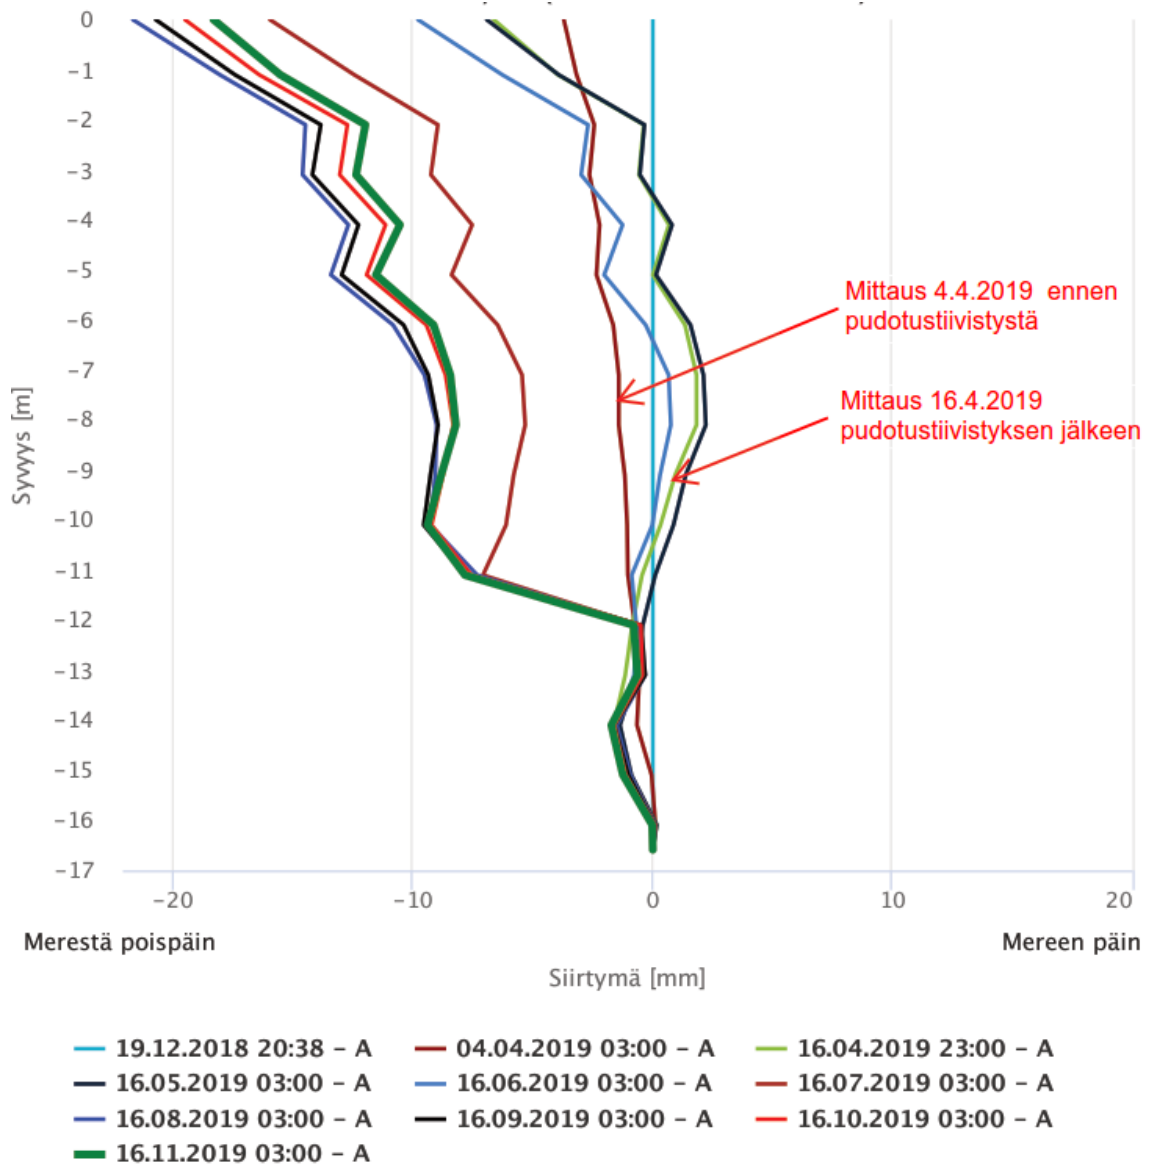
Kuva 45. Inklinometrimittaukset itä-länsi-suunnassa pudotustiivistyksestä (4.4.-15.4.2019) marraskuun 2019 puoliväliin esitettynä suhteessa asennusmittaukseen (Fin-Meas-mittatietopalvelu 2019). Aikavälillä 4.4.2018-16.6.2019 tulokset ovat lähellä 0-akselia ja 16.7.-16.11.2019 tulokset ovat vasemmalla lähellä -10 ja -20 mm pystyviivoja.

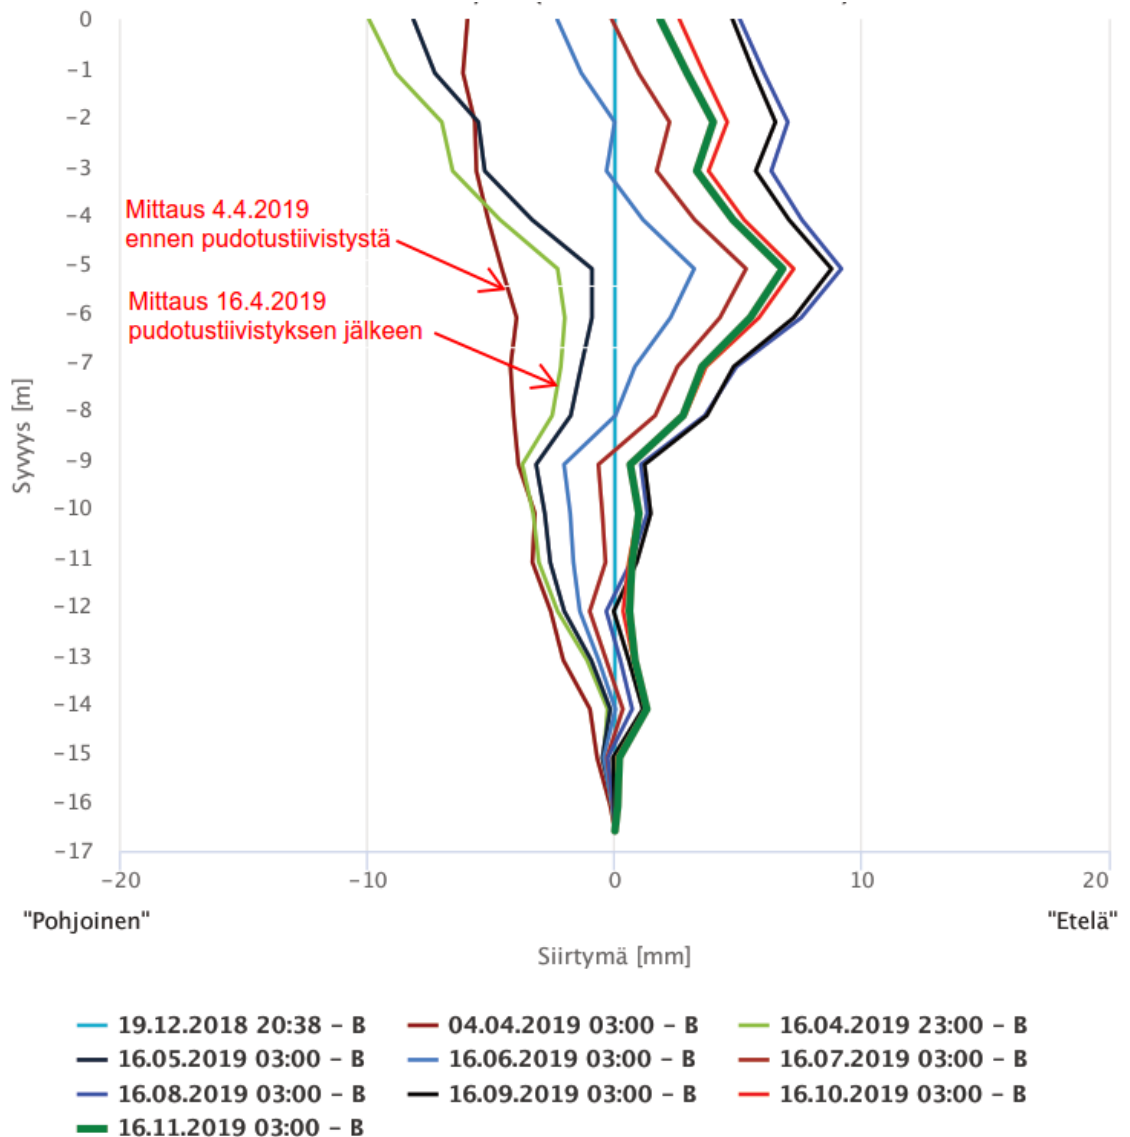
Kuva 46. Inklinometrimittaukset pohjois-etelä -suunnassa pudotustiivistyksestä (4.4.-15.4.2019) marraskuun 2019 puoliväliin esitettynä suhteessa asennusmittaukseen (Fin-Meas-mittatietopalvelu 2019).

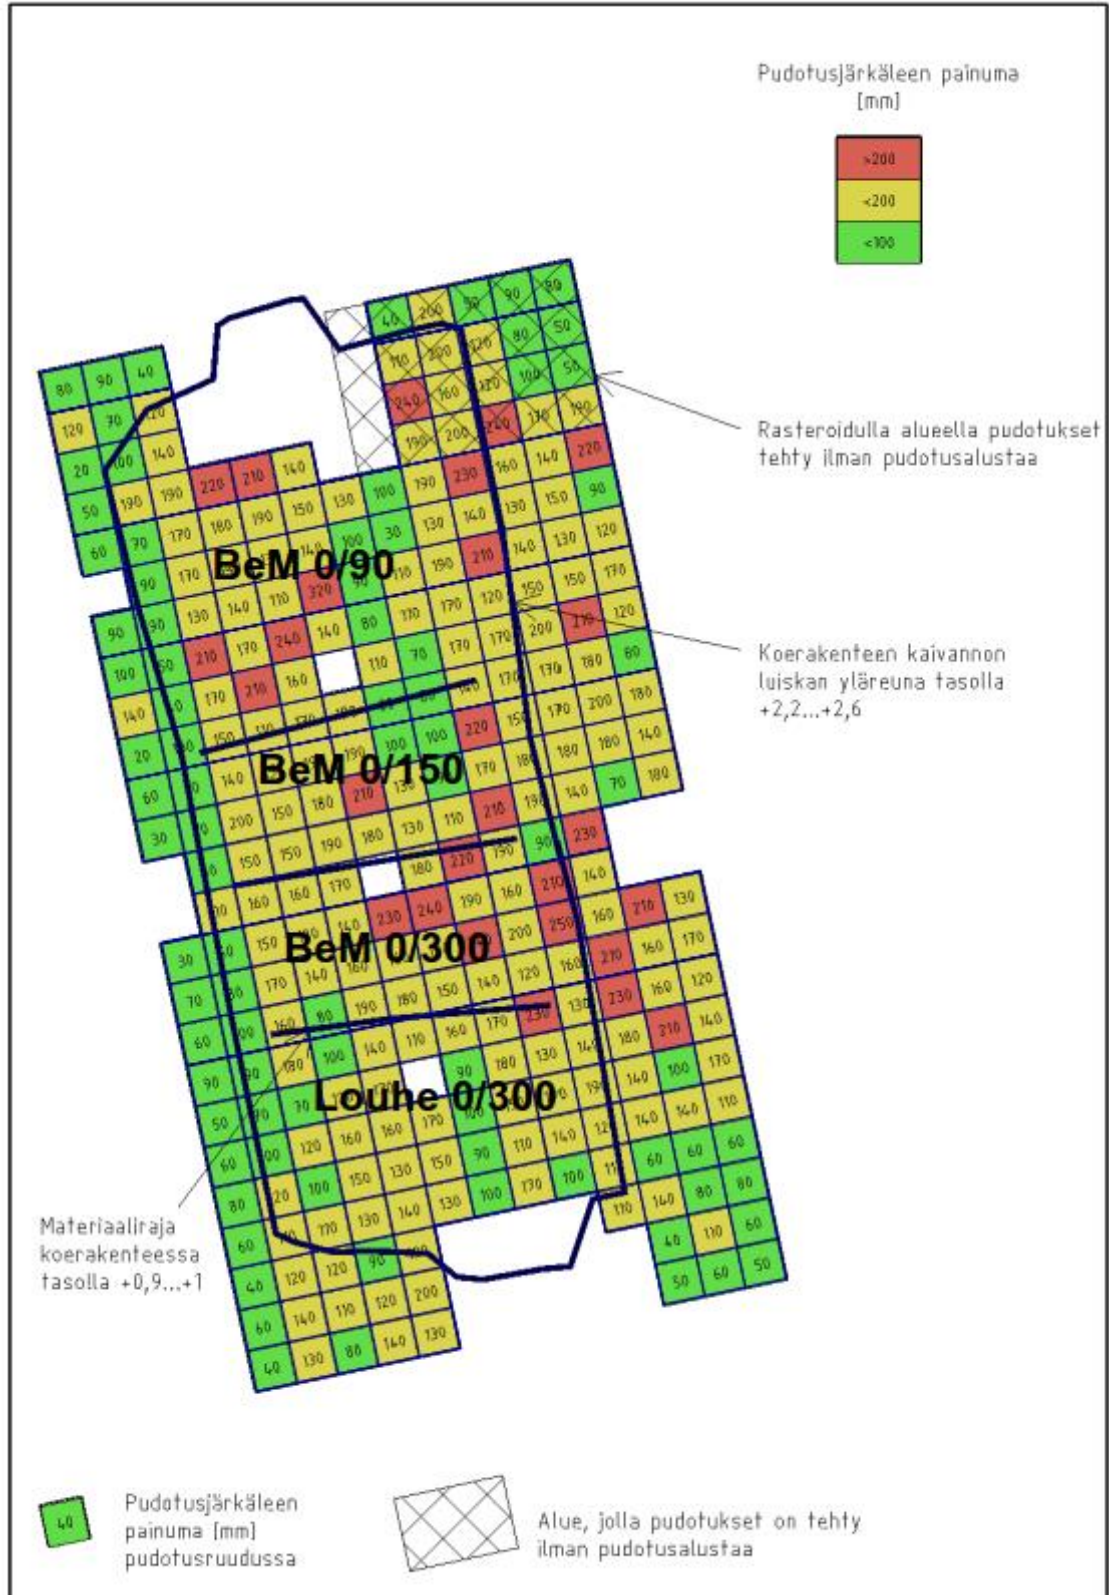
Kierros 1

Kahden viimeisen pudotuksen yhteispainuma

Materiaalien tiivistyvyydessä ei havaittu merkittäviä eroja eri koealueiden välillä. Ensimmäisen pudotuskierroksen jälkeen koealueella 4 (louhe #0/300) kahden viimeisen pudotuksen yhteispainuma oli yhden pudotuspisteen mittaustulosta lukuun ottamatta alle 200 mm. Muilla koealueilla 200 mm ylityksiä oli enemmän ja painumat olivat keskimäärin suurempia kuin louhetäyttöalueella. Muiden pudotuskierrosten jälkeen suurta vaihtelua kahden viimeisen pudotuksen yhteispainuman suuruudella eri koealueiden välillä ei enää ollut. Kahden viimeisen pudotuksen yhteispainuma eri pudotuskierrosten jälkeen koerakenteen alueella on esitetty liitteessä 1.
