Opinnäytetyö (YAMK)

BETONIMURSKEEN GEOTEKNINEN SOVELTUVUUS MERITÄYTTÖMATERIAALIKSI

CRUSHED CONCRETE GEOTECHNICAL SUITABILITY FOR LAND RECLAMATION

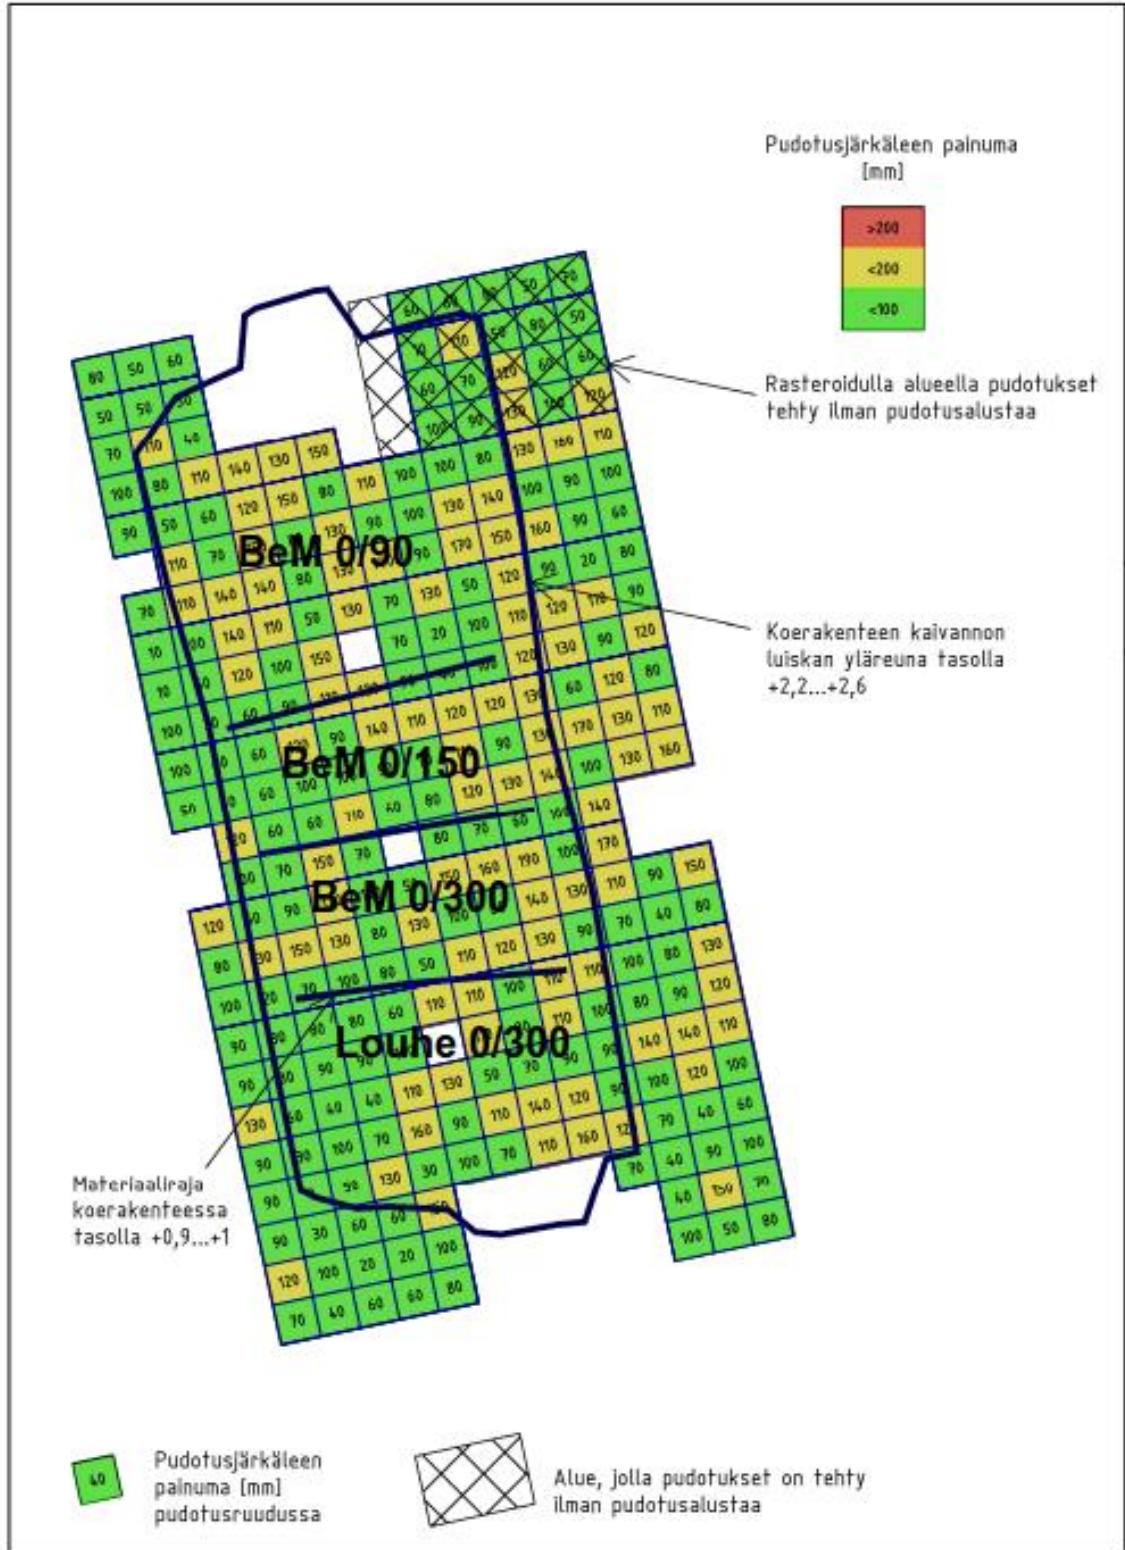
Kierros 2

Kahden viimeisen pudotuksen yhteispainuma

Materiaalien tiivistyvyydessä ei havaittu merkittäviä eroja eri koealueiden välillä. Ensimmäisen pudotuskierroksen jälkeen koealueella 4 (louhe #0/300) kahden viimeisen pudotuksen yhteispainuma oli yhden pudotuspisteen mittaustulosta lukuun ottamatta alle 200 mm. Muilla koealueilla 200 mm ylityksiä oli enemmän ja painumat olivat keskimäärin suurempia kuin louhetäyttöalueella. Muiden pudotuskierrosten jälkeen suurta vaihtelua kahden viimeisen pudotuksen yhteispainuman suuruudella eri koealueiden välillä ei enää ollut. Kahden viimeisen pudotuksen yhteispainuma eri pudotuskierrosten jälkeen koerakenteen alueella on esitetty liitteessä 1.

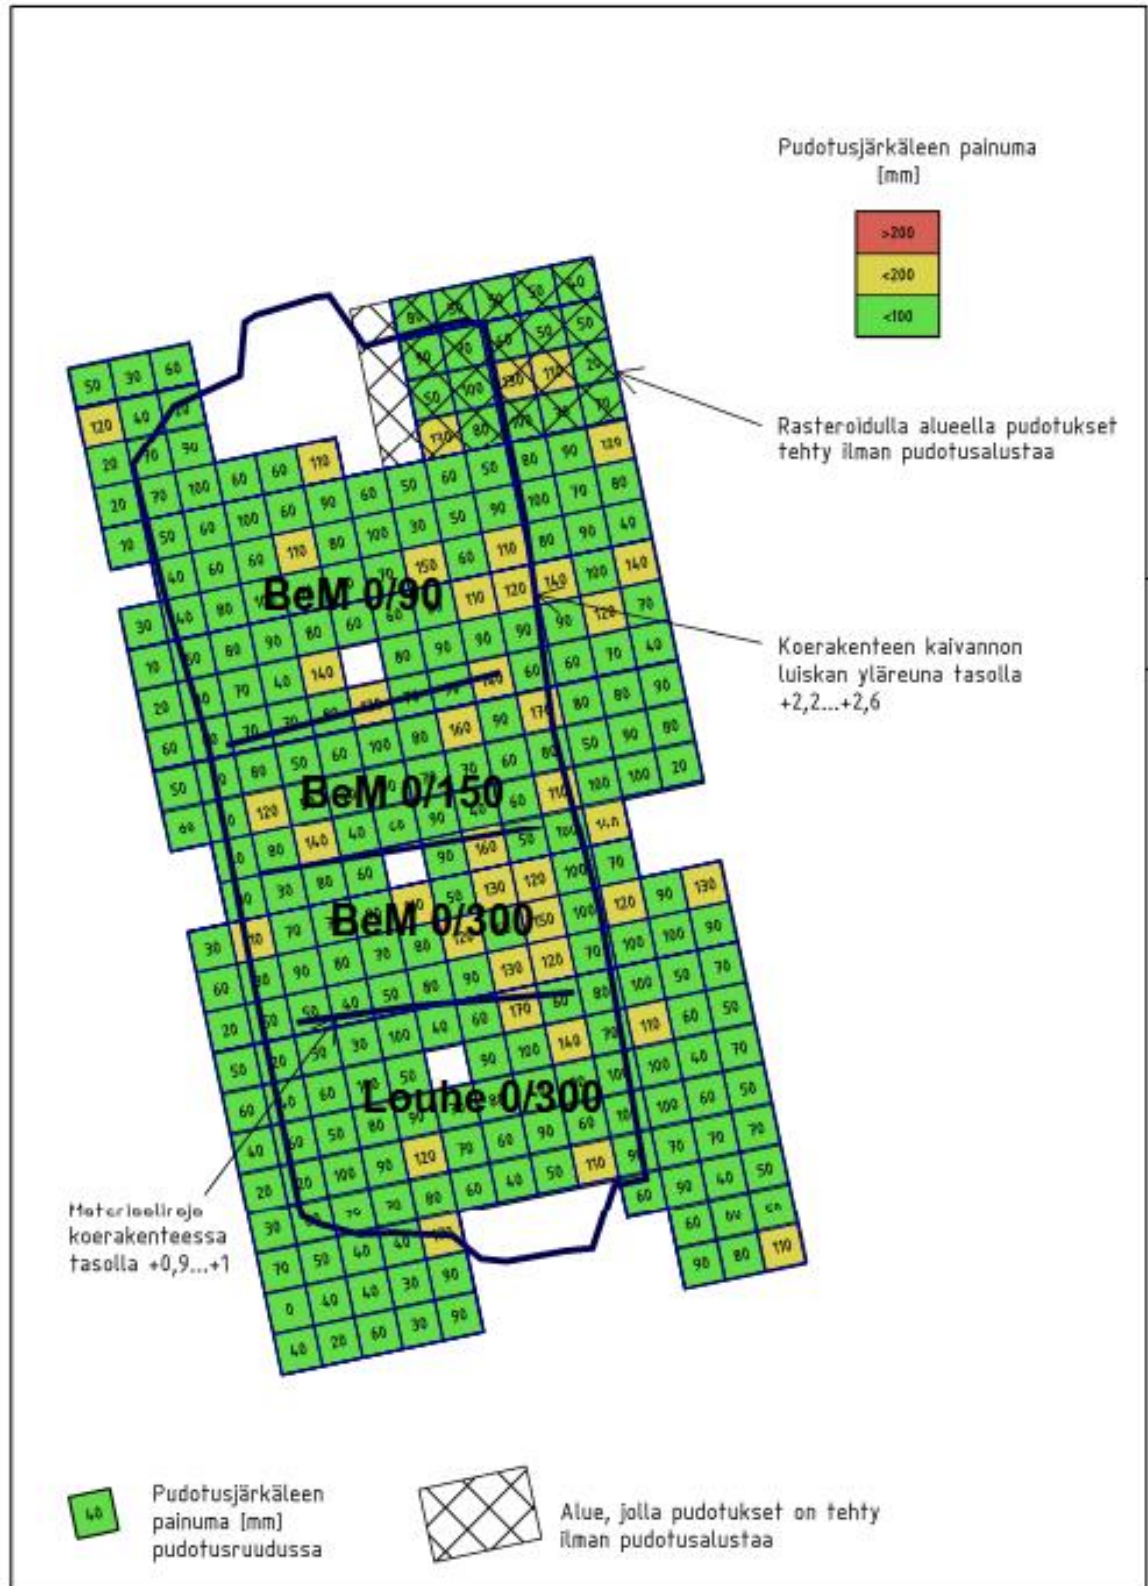
Kierros 3

Kahden viimeisen pudotuksen yhteispainuma

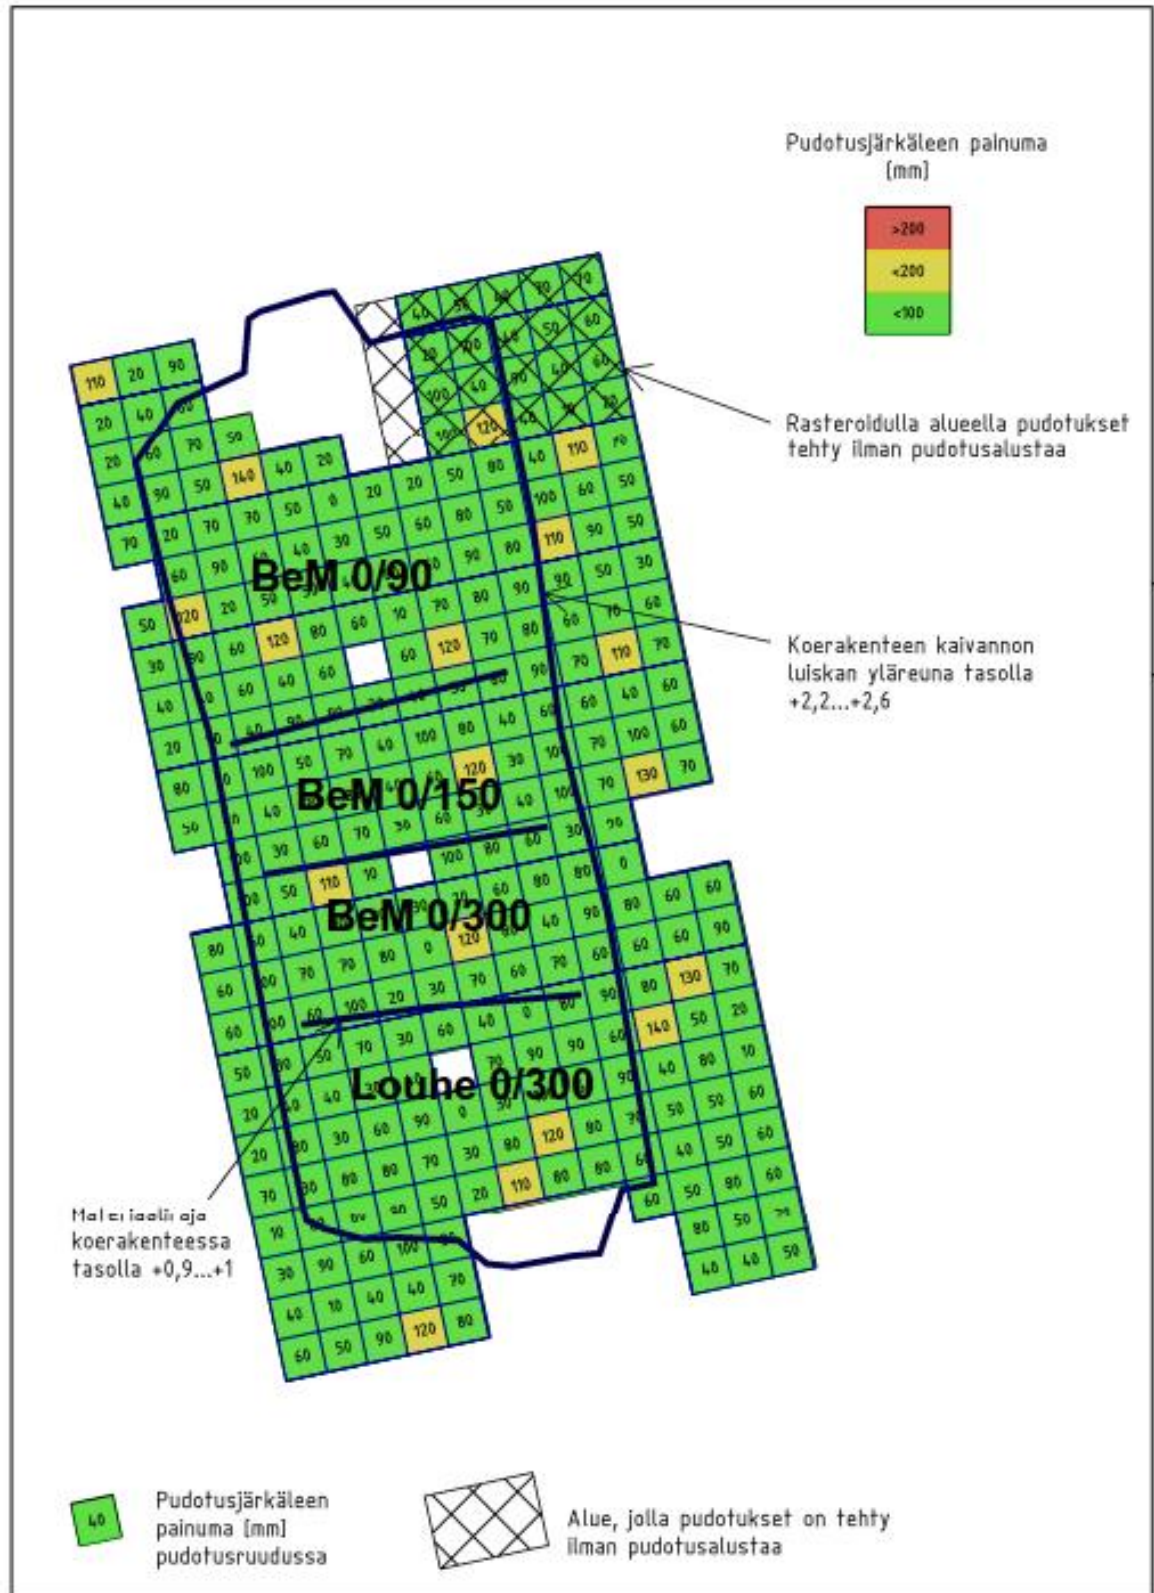
Kierros 4

Kahden viimeisen pudotuksen yhteispainuma
