TIMO TARKKIO
LENTOTUHKAN PITKÄAIKAISTOIMIVUUS TEIDEN JA KENTTIEN
PÄÄLLYSRAKENTEISSA
Diplomityö

TARKKIO, TIMO: LONG-TERM FUNCTIONALITY OF FLY ASH IN ROAD AND FIELD STRUCTURES

Master of Science Thesis, 138 pages, 4 Appendix pages

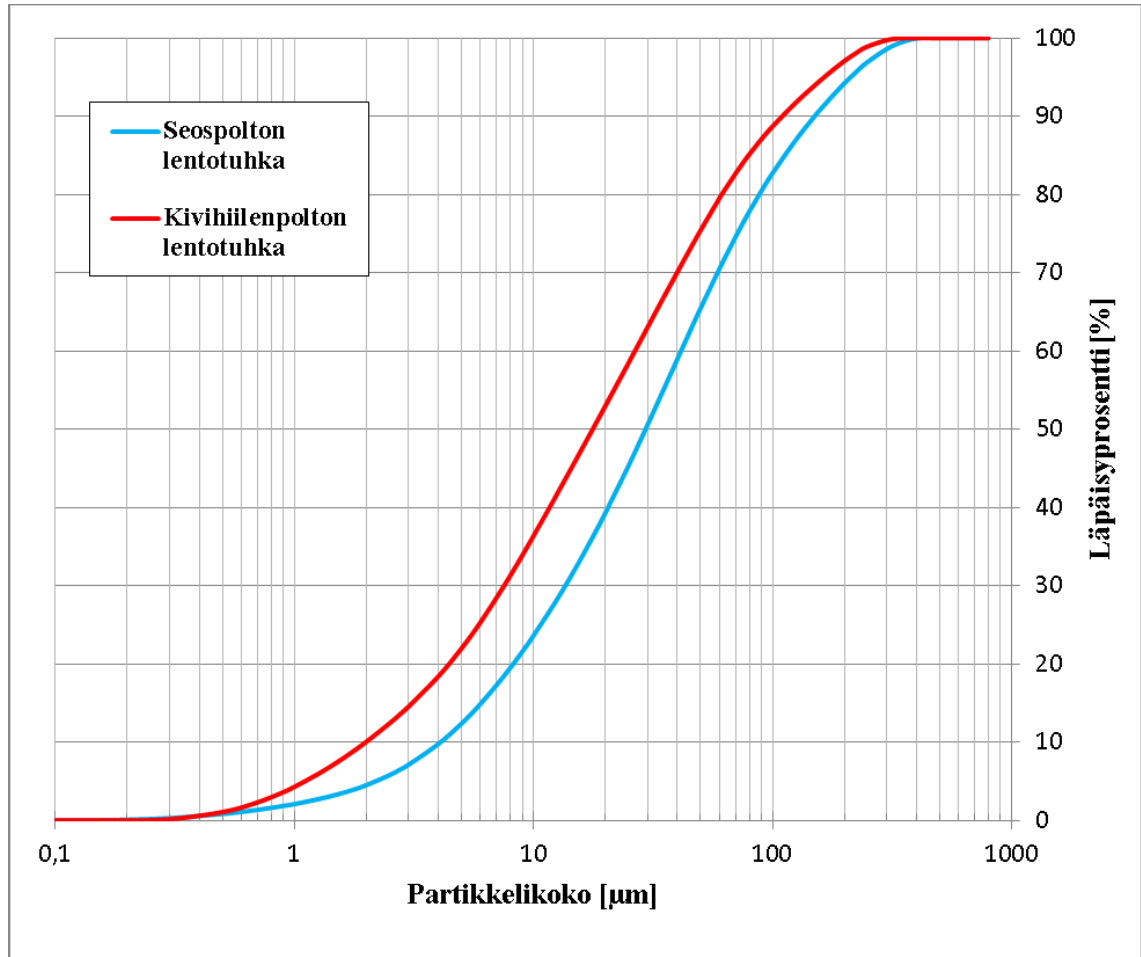
Kuva 2.1. Seospolton ja kivihiilenpolton partikkelijakaumat (Kiuru, 2013)

Lentotuhkan partikkelien muodolla, koostumuksella ja partikkelijakaumalla on suuri merkitys lentotuhkan optimivesipitoisuuteen, pakkautuvuuteen ja lujittumisominaisuuksiin. Kuvassa 2.1 on esitetty esimerkit seospolton lentotuhkan ja kivihiilenpolton lentotuhkan partikkelijakaumista.

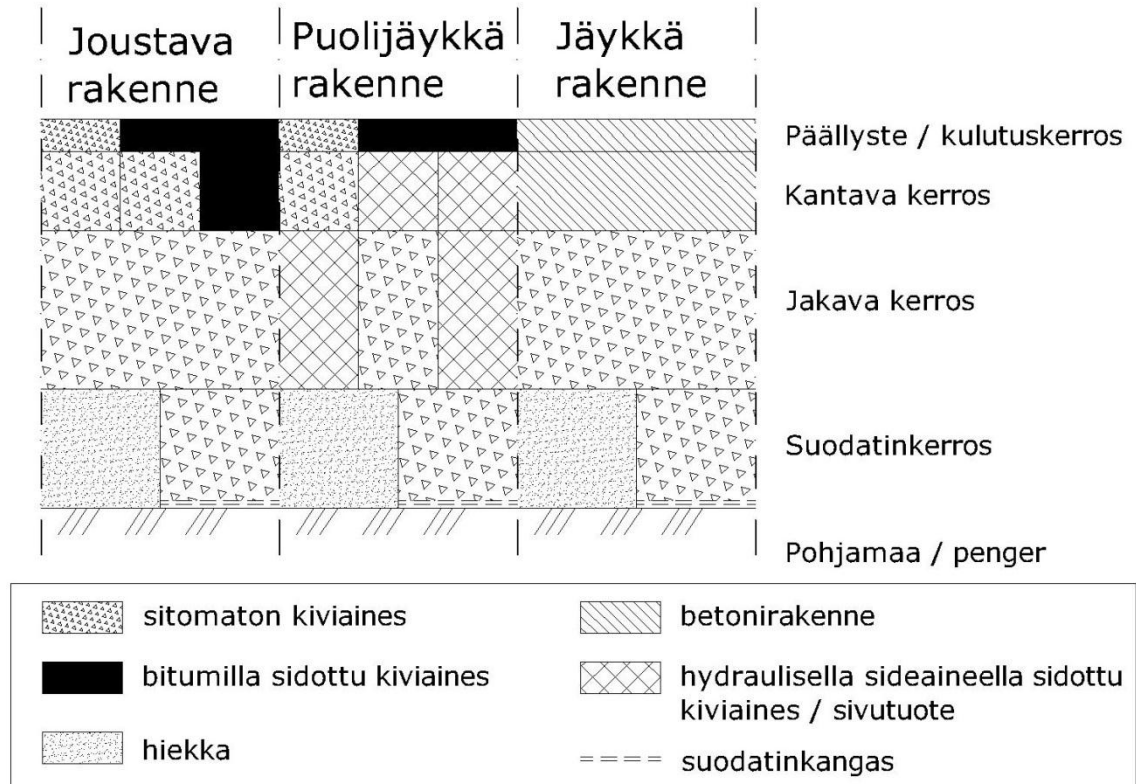
Kuva 3.2. Tie- ja kenttäalueiden päällysrakenteiden perusrakenteita ja niiden luokittelua.

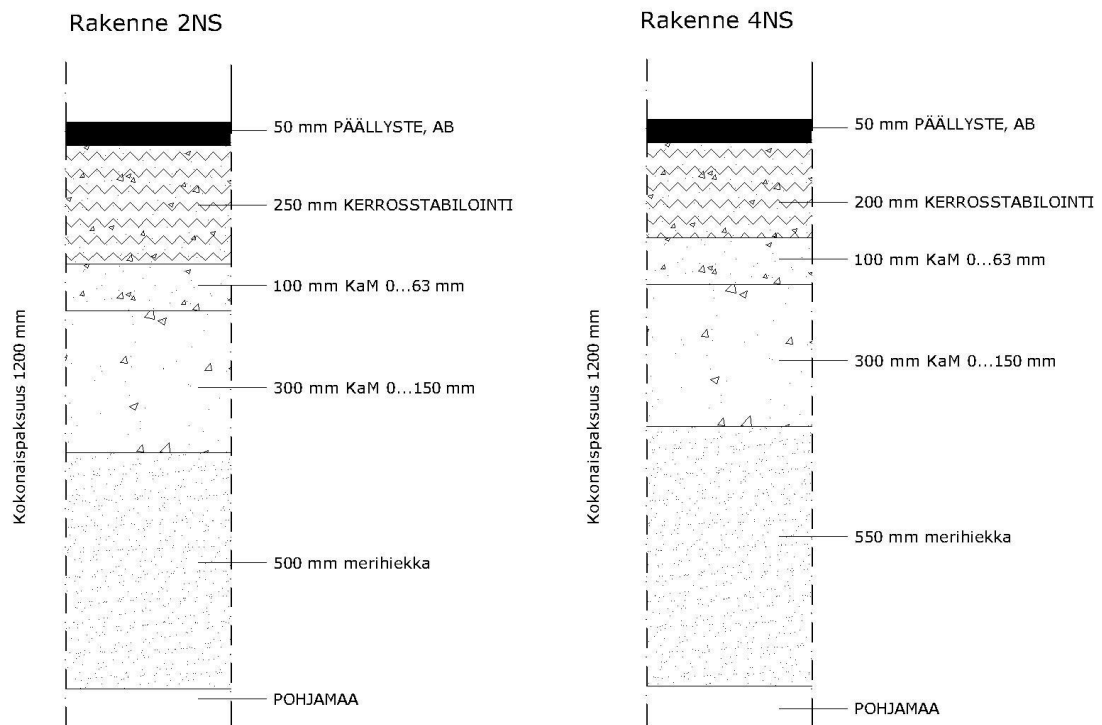
Kuva 4.14. Vuosaaren satamakentän koerakenteiden rakennetyypit. (Ronkainen, 2007b)

Koerakenteet toteutettiin käyttäen sideaineseoksella kerrosstabiloitua kantavaa kerrosta. Sideaineseos koostui Yleissementistä CEM II/A-M (S-LL) 42,5 N ja masuunikuonajauheesta KJ 400 sekä Helsingin Energian Hanasaaren B-voimalaitoksen lentotuhkasta ja rikinpoistolopputuotteesta, suhteessa 1:1:2:2. Näistä sementti ja kuonajauhe olivat kaupallisia tuotteita ja lentotuhka sekä rikinpoistotuote teollisuuden sivutuotteita. Runkoaineeseen sekoitettiin 12 painoprosenttia sideaineseosta materiaalien kuivamassoista laskettuna. Kerrosstabiloidun kantavan kerroksen runkoaineena toimi paikalla murskattu kalliomurske $D = 0 \dots 31$ mm. Alue on raskaasti kuormitettua aluetta ja siksi rakenteiden kantavuusvaatimukset ovat suuret. Alueen 2NS kantavuusvaatimukseksi päällysteen päältä oli asetettu 550 MPa ja alueen 4NS vaatimukseksi 470 MPa. Alueille 2NS ja 4NS suunnitellut rakenteet on esitetty kuvassa 4.14. (Ronkainen, 2007; Ronkainen, 2013)

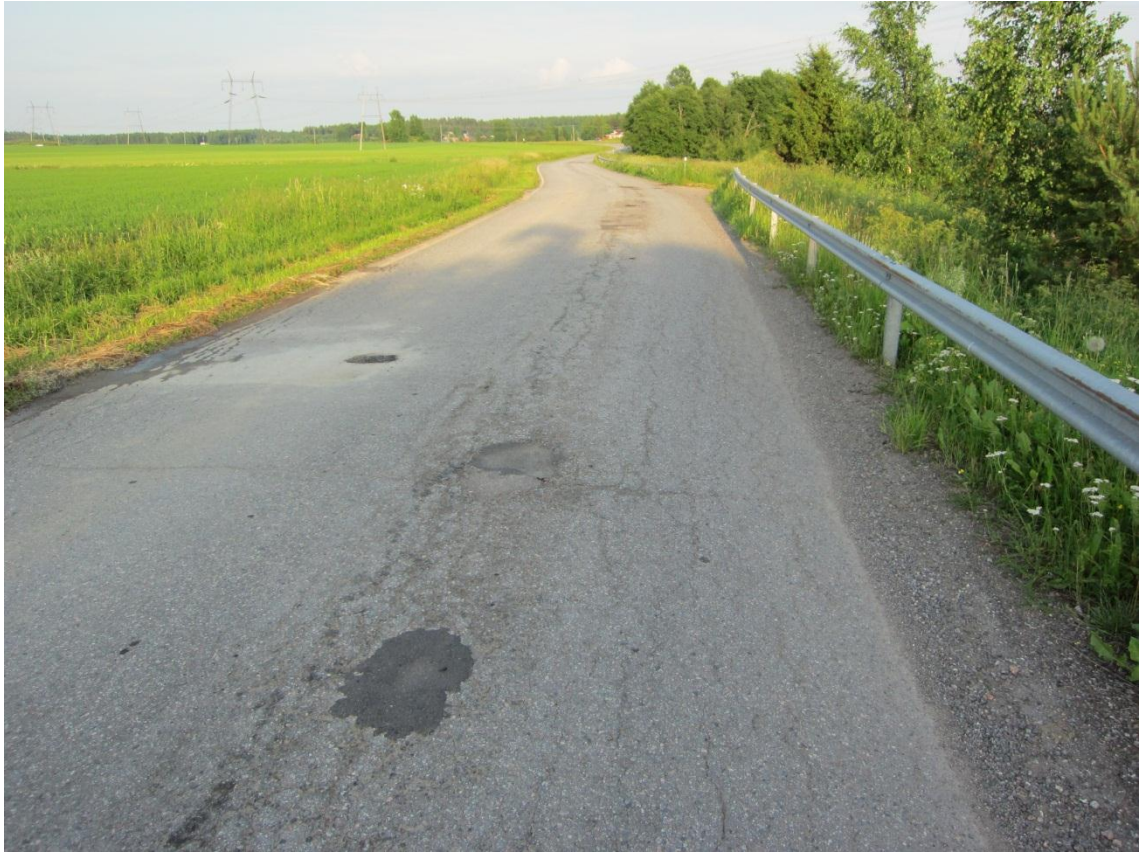
Kuva 6.6. Tyypillistä routavauriota tien 11146 paalulta 770, nollapaalun suuntaan.

Yleisesti koekohteessa oli havaittavissa puutteita tien rungon kuivatuksessa. Reunaojat olivat melkein koko koealueella matalat ja umpeen kasvaneet. Lisäksi tiellä oli useassa kohtaa havaittavissa, että reunaojan pohja tai tien luiska oli selvästi noussut ja ajoradan reuna painunut. Tiellä oli siis havaittavissa routimis- ja kantavuusongelmia. Kuvissa 6.6 ja 6.7 on esitetty tyypillisiä vaurioita koekohteesta. Kuva 6.6 on otettu paalulta 770 nol-lapaalun suuntaan ja kuvassa näkyy paalun 760 rakennetutkimuspiste. Kuvassa näkyy myös tyypillisiä tien routavaurioita. Kuva 6.7 on otettu paalulta 3410 oikean ajoradan oikeanpuoleisesta ajourasta. Kuvassa on nähtävissä pohjamaan deformaation aiheuttamaa loivareunaista urautumista ja alkavaa pituushalkeamaa ajourassa.

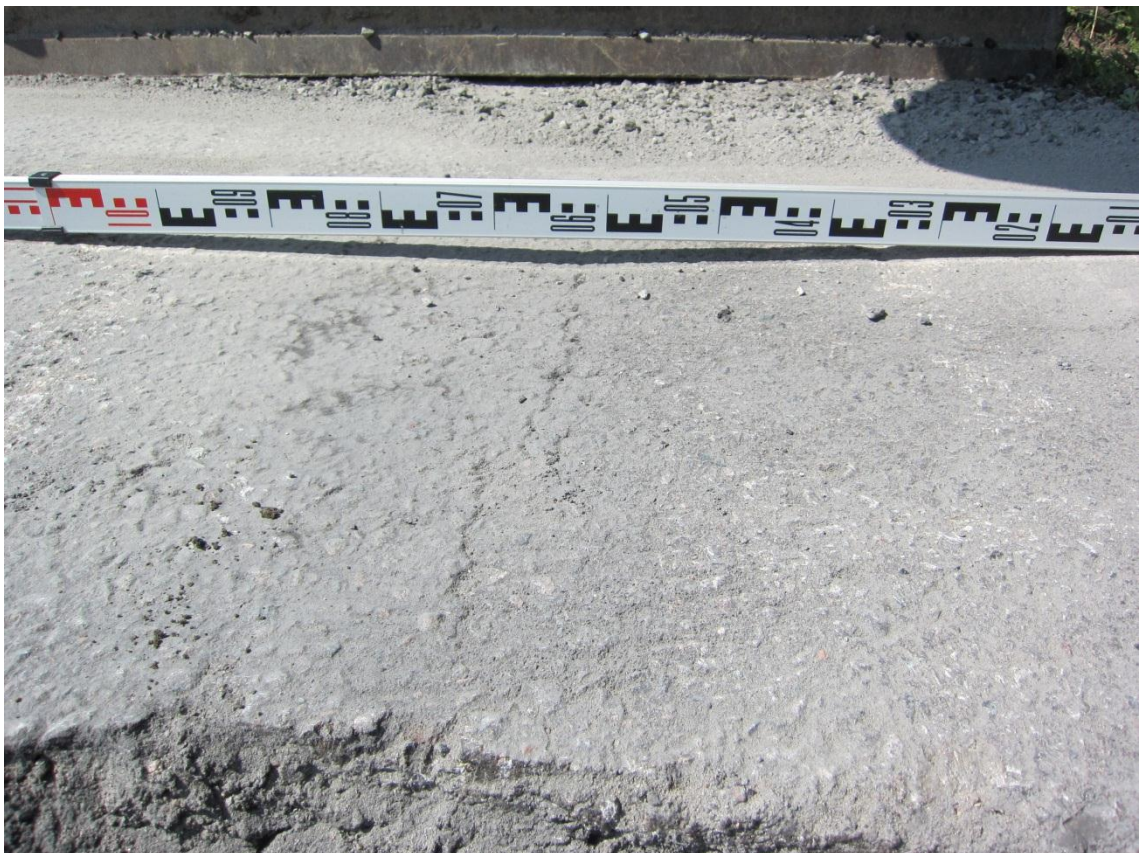
Kuva 6.7. Pohjamaan deformaation aiheuttamaa urautumista paalulta 3410.

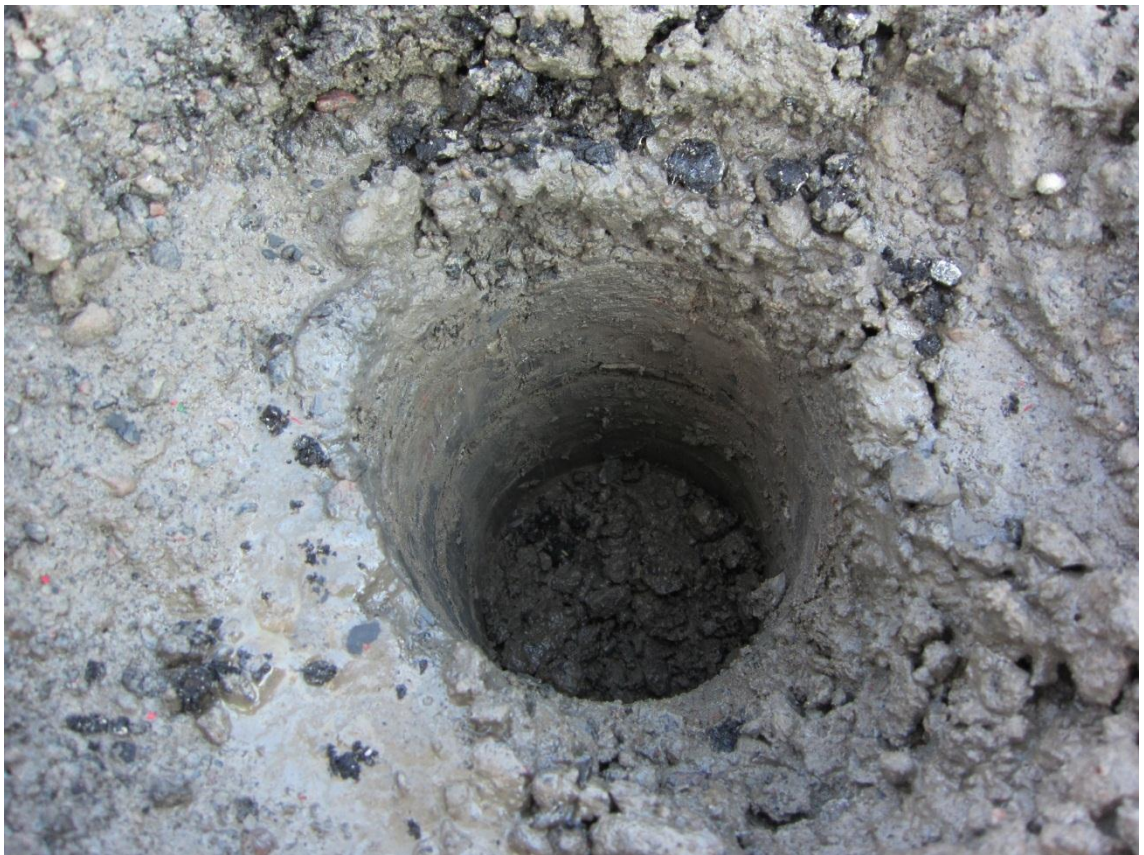
Kuva 6.8. Paalulle 910 tehty kerrosstabiloidun kantavan kerroksen tutkimusreikä.

Kohteessa tehtiin rakennetutkimus neljästä pisteestä, paaluilta 760, 910, 3410 ja 3820. Paaluilla 760 ja 910 porattiin kerrosstabiloidusta kantavasta kerroksesta näytekappaleet suoraan päällysteen läpi. Paalulla 760 tutkimus tehtiin oikealta kaistalta noin 0,5 m keskilinjasta ja paalulla 910 vasemmalta kaistalta noin 0,5 m keskilinjasta. Tutkimuspisteissä päällysteen paksuus oli noin 50 mm. Pisteistä 760 ja 910 ei pystytty poraamaan ehjiä, lieriön muotoisia koekappaleita. Näytekappaleiksi saatiin vain pieniä stabiloidun kerroksen kappaleita. Porareiästä oli hankala määrittää stabiloidun kerroksen paksuutta tarkkaan, mutta poratun reiän syvyys oli noin 150 mm oletetusta stabiloidun kerroksen pinnasta. Kuvassa 6.8 on esitetty paalulle 910 tehty porausreikä.

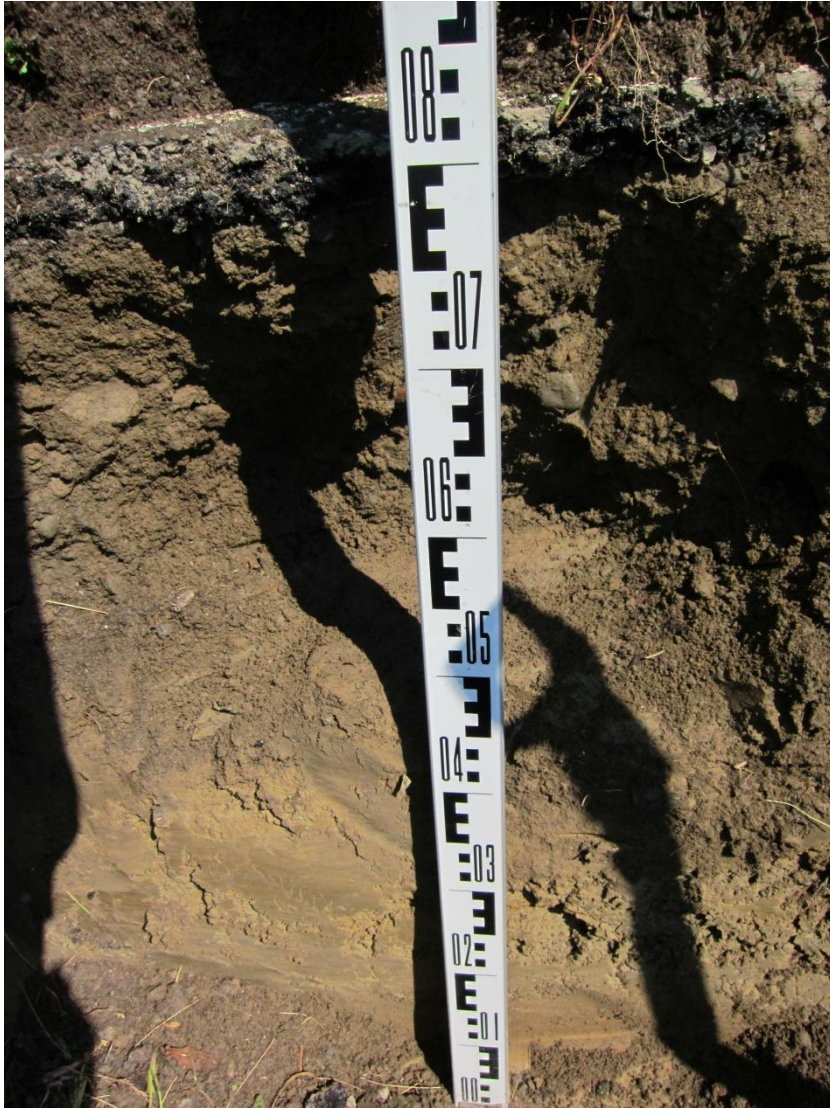
Kuva 6.9. Paalulle 910 vasempaan luiskaan tehty koekuoppa. Mittakaavana mittalatta, jossa numeroasteikko 100 mm välein. Päälyysrakenteen paksuus noin 300 - 400 mm.

Paalulle 910 vasempaan luiskaan tehdystä koekuopasta voitiin nähdä, että päällysrakenteen paksuus oli arviolta vain 300 – 400 mm ja sen alla oli silttinen pohjamaa. Reunasta päällysteen alta oli hankala erottaa stabiloitua kerrosta. Kuvassa 6.9 on esitetty paalulle 910 vasempaan luiskaan tehty koekuoppa. Kuvan yläreunassa näkyy asfaltti ja sen alla oleva noin 300 – 400 mm paksuinen päällysrakenne.

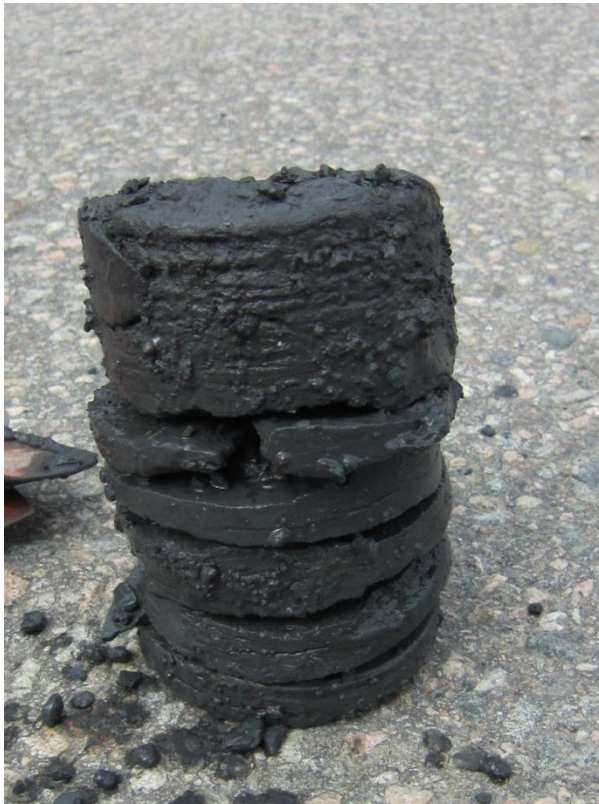
Kuva 6.11. Inkoon koekohteen massiivituuhkarakenteesta vuonna 2013 paalulta 3820 porattu näyte

Kuvassa 6.11 on esitetty massiivituuhkarakenteesta paalulta 3820 porattuja liuskamaisia näytekappaleita. Kuvasta nähdään rakenteessa olevat vallitsevat vaakasuuntaiset halkeamat.

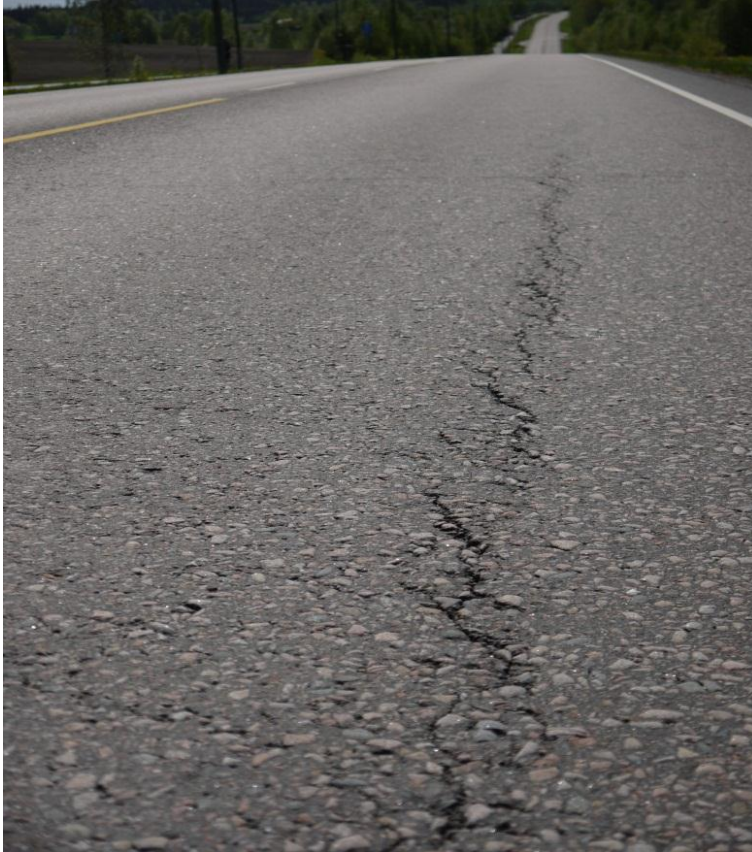
Kuva 6.17. Tiellä 16563 havaittu pituushalkeama (kuva: Mäkinen, 2013)

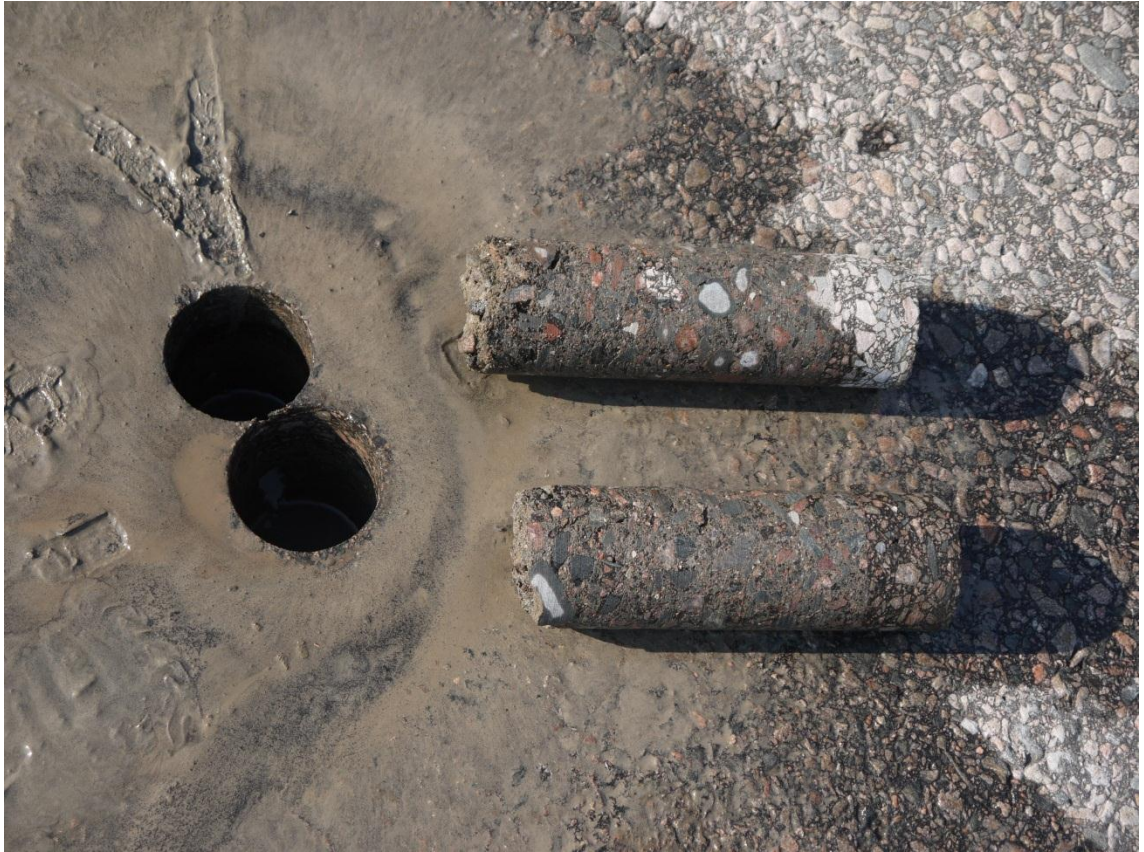
Kuva 6.18. Tieltä 16563 paalulta 3325 vuonna 2013 poratut näytekappaleet, joissa päällyste pysyi kiinni stabiloinnissa porauksen ajan. (Kuva: Mäkinen, 2013)

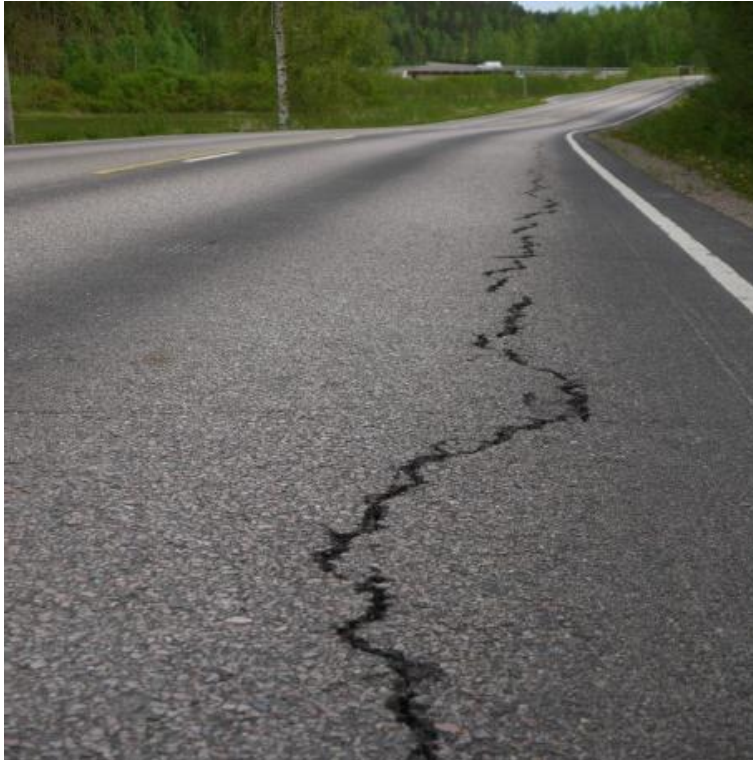
Kuva 6.20. Tiellä 16573 paalulla 3110 vuonna 2013 havaittu pituushalkeama (kuva: Mäkinen, 2013)

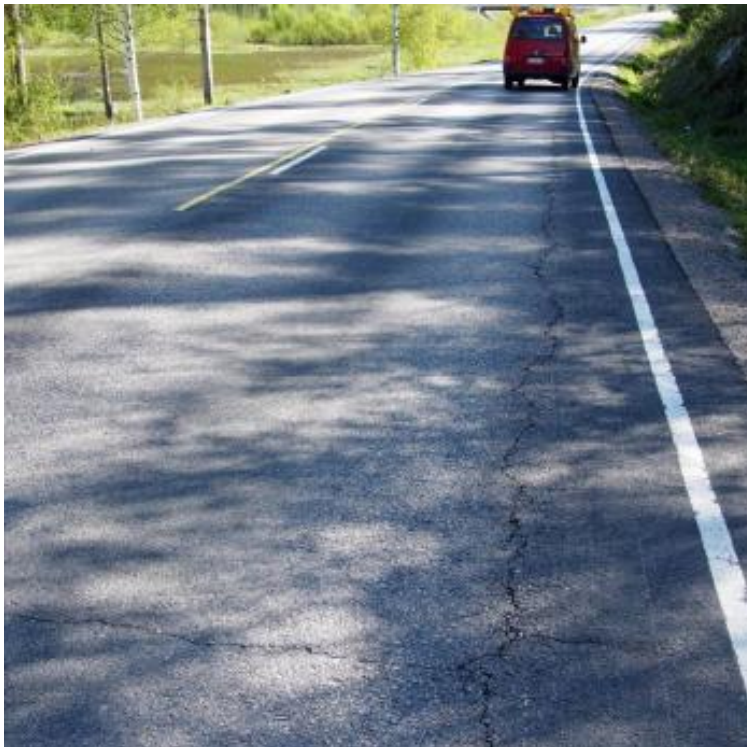
Kuva 6.21. Tiellä 16573 paalulla 3110 vuonna 2012 havaittu pituushalkeama (kuva: Kiviniemi, 2012)

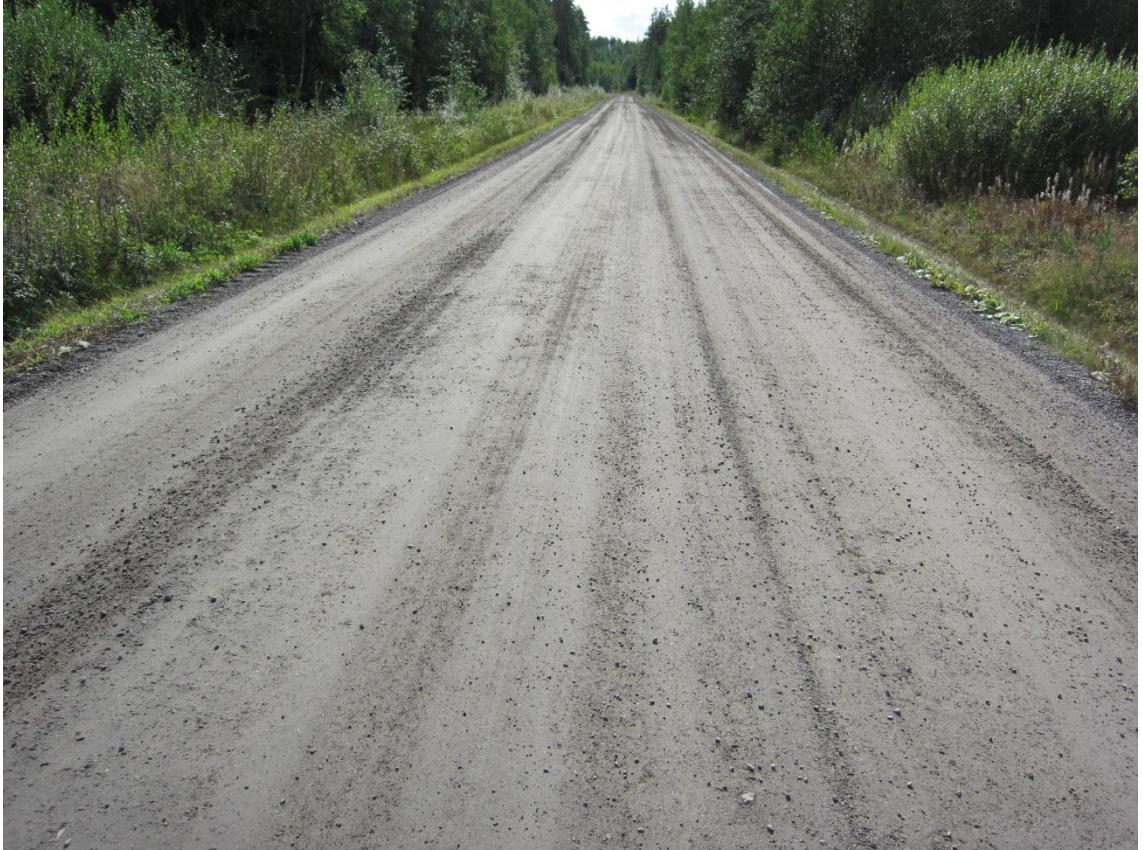
Kuva 6.29. Korian Metsäkulmantiien paalulla 1100 tuhkarakenteen 1 alueella tien vasemmassa reunassa vuonna 2013 havaittua lievää reunapainumaa

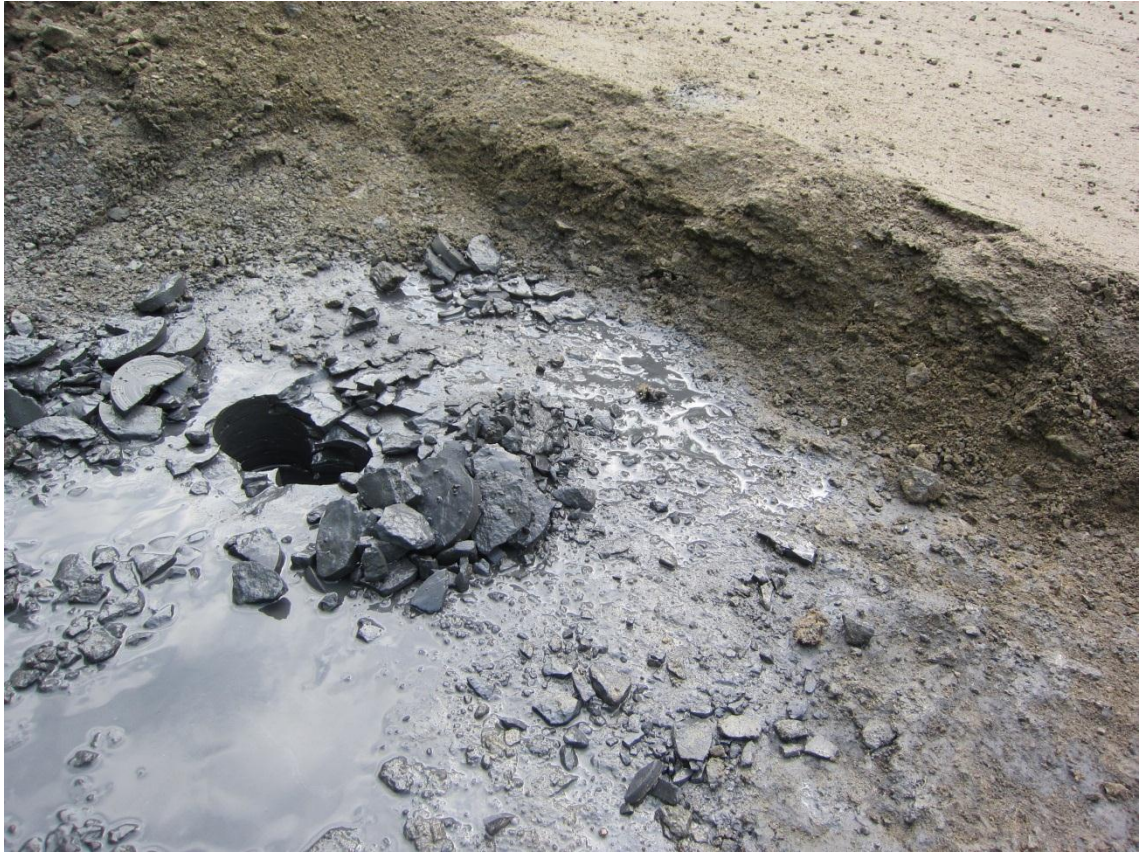
Kuva 6.30. Korian koekohteessa paalulla 1245, tuhkarakenteen 1 alueella tehdyssä rakennetutkimuksessa saatuja koekappaleita

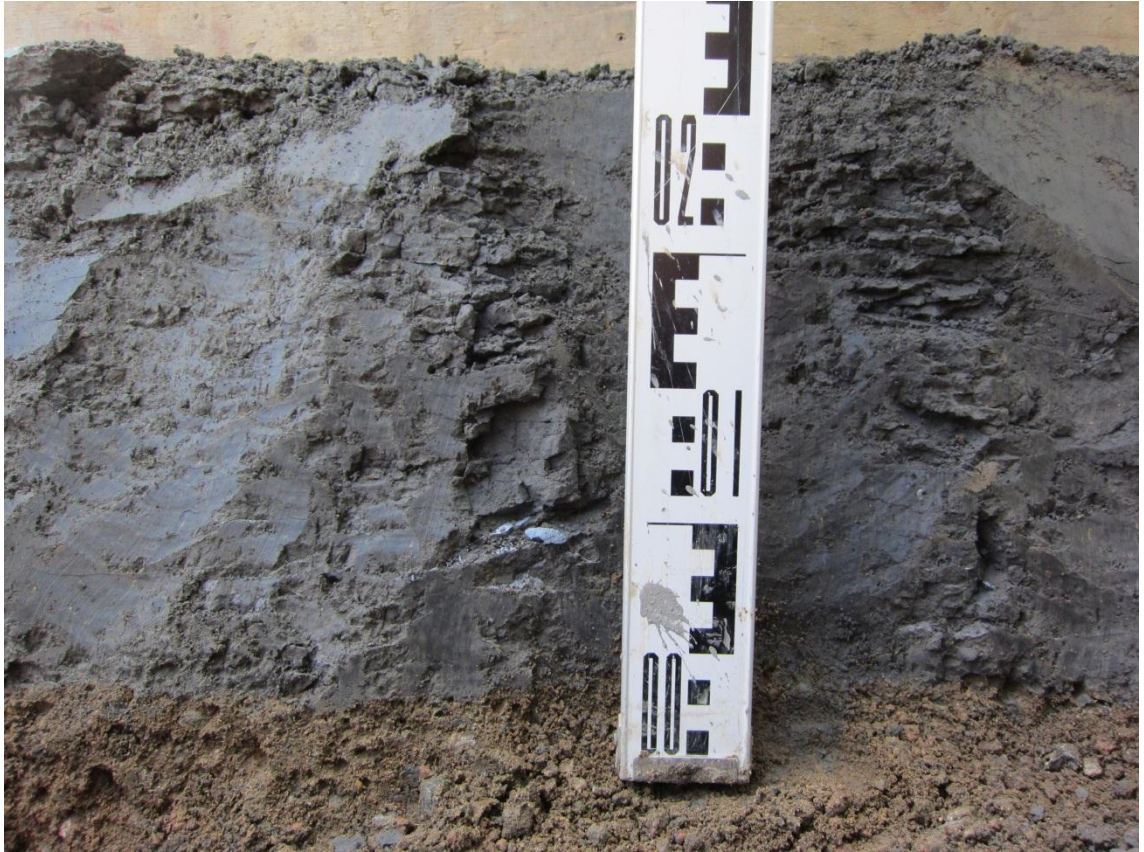
Kuva 6.31. Tuhkarakenteen 2 poikkileikkaus Metsäkulmantiellä paalulla 1735

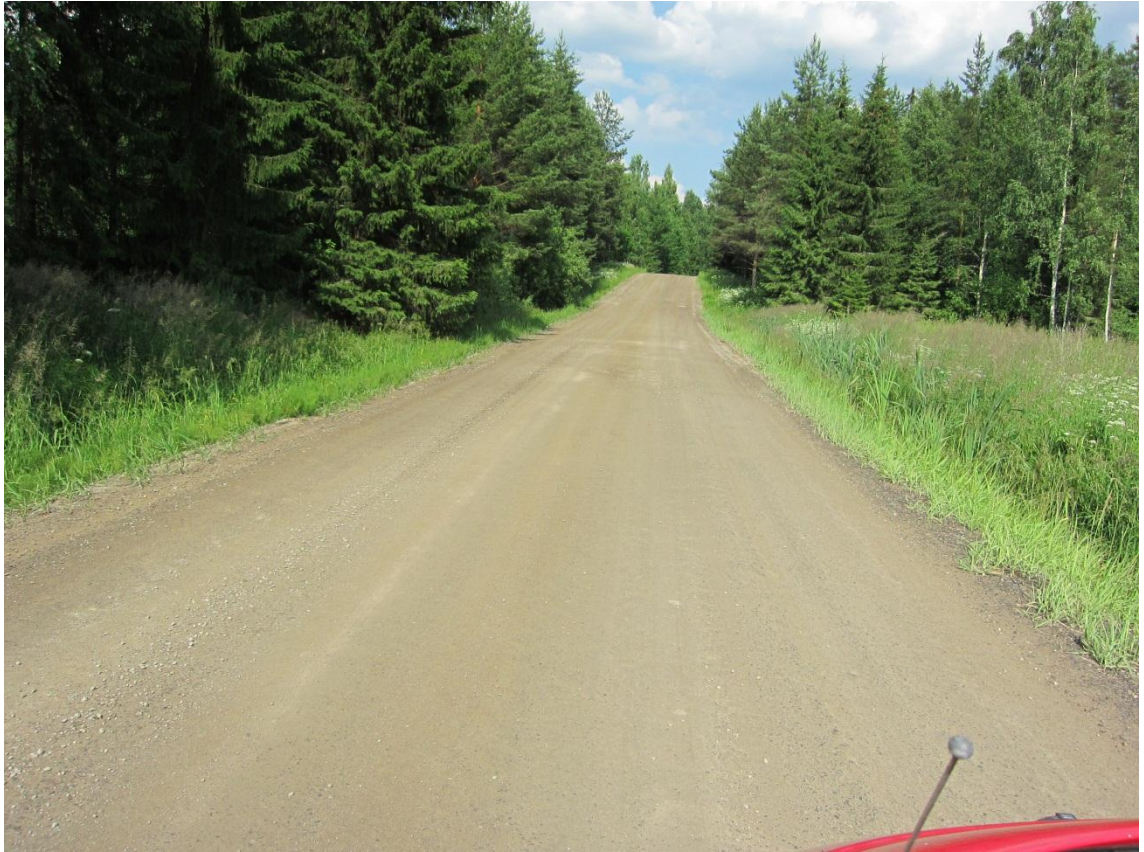
Kuva 6.36. Kukkian pilotin murskerakenteen alueelta työpaalulta 750 kesällä 2013 otettu kuva kelirikon leventämisestä tiestä

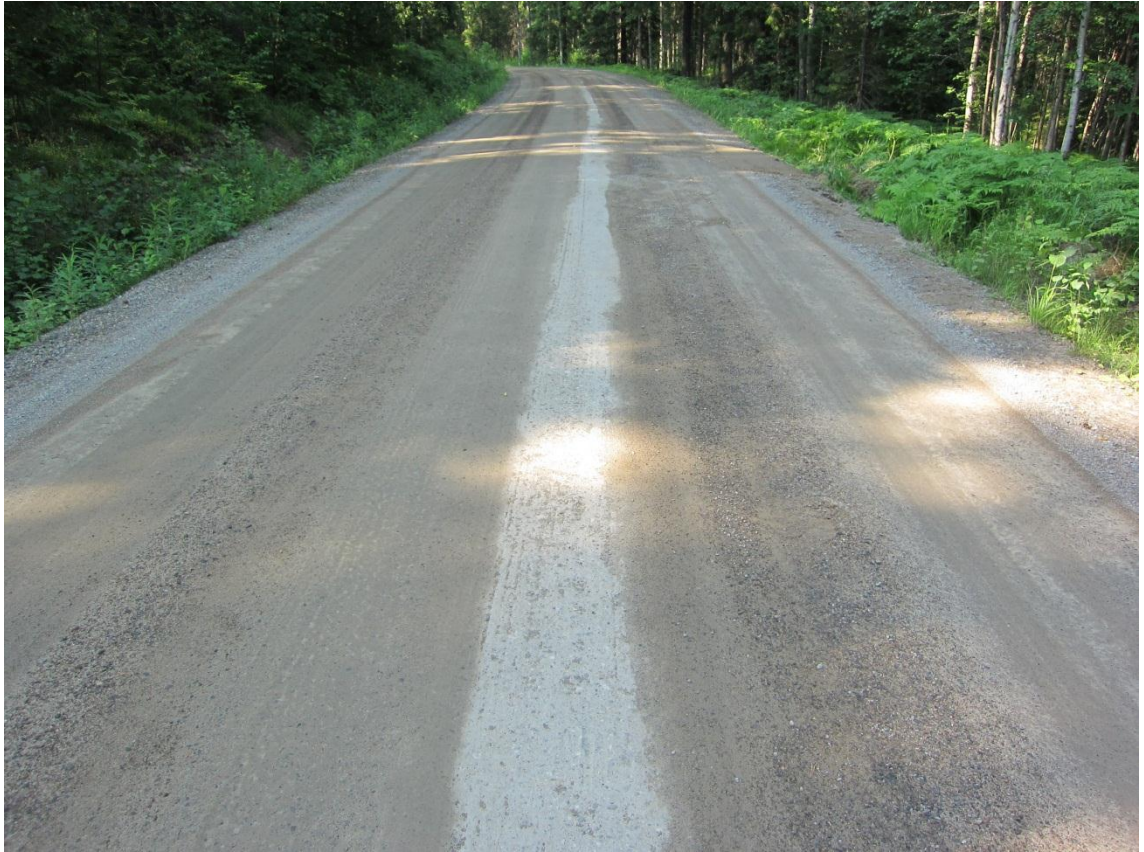
Kuva 6.37. Kukkian pilotin paalulla 8265 kerrosstabilointi on näkyvissä puutteellisen kulutuskerroksen vuoksi

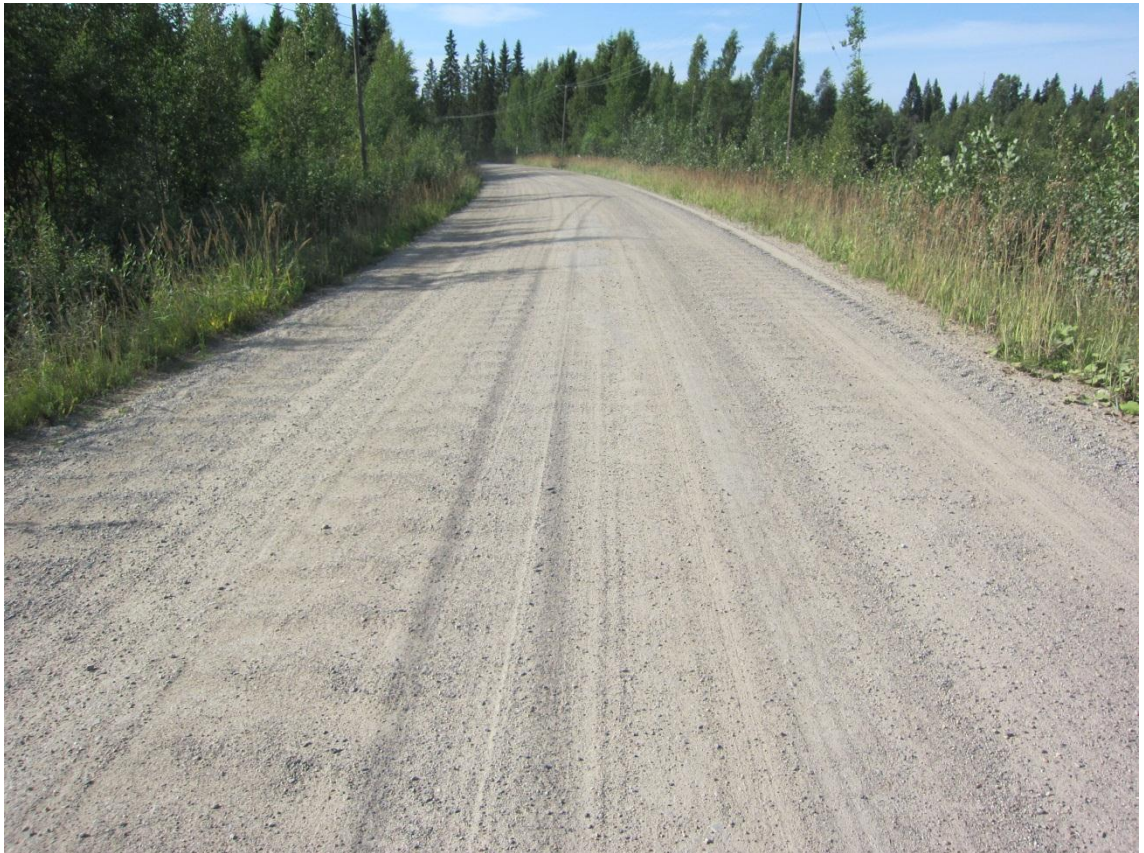
Kuva 6.44. Kuiva ja herkästi pölyävä tienkohta Leppävirralla tiellä 5341 paalulla 1200 massiivituhkarakenteen alueella

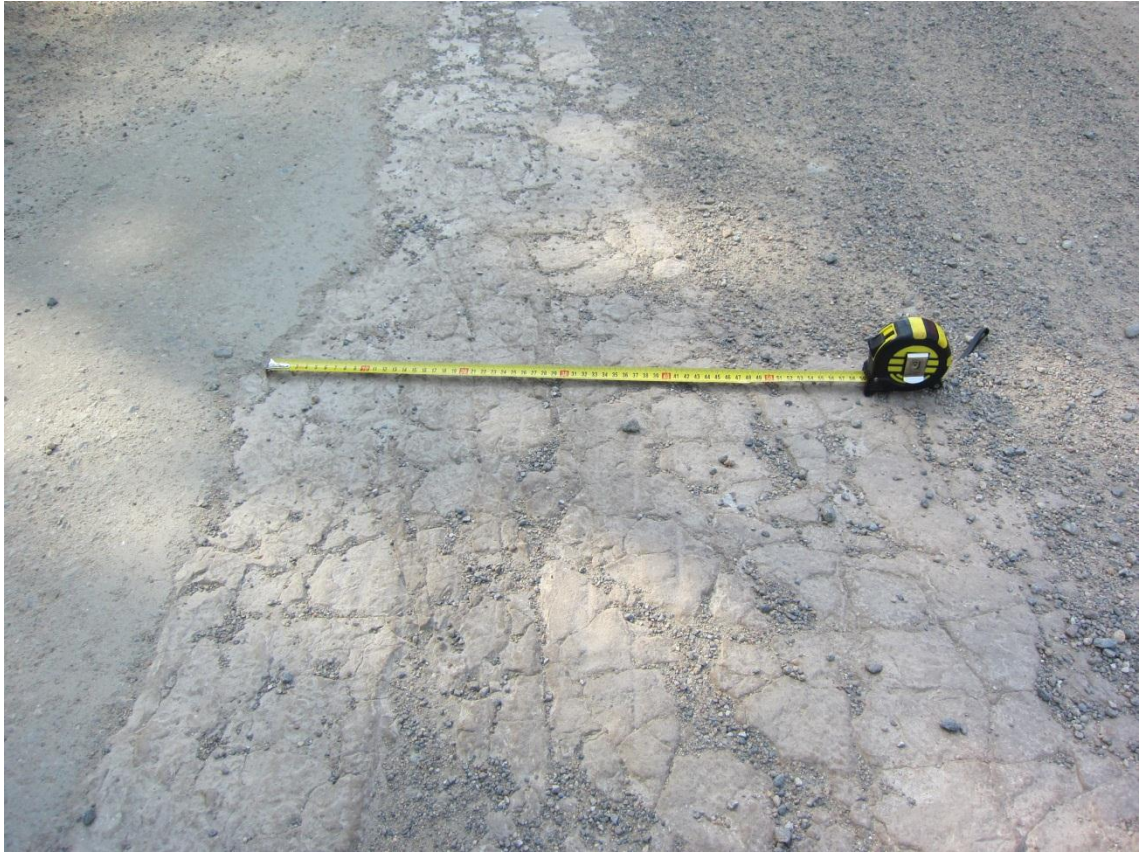
Kuva 6.45. Puutteellinen kulutuskerros Leppävirran koekohteessa paalulla 1350

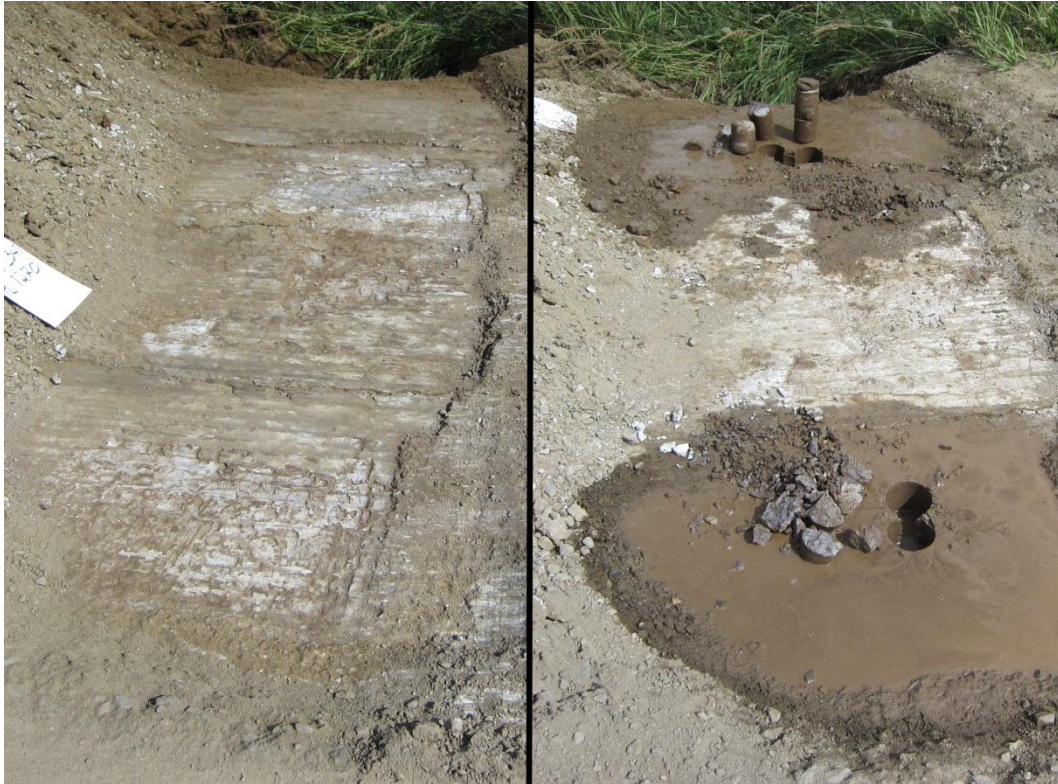
Kuva 6.46. Leppävirran koekohteessa paalulla 1270 esiin kaivettu tuhkarakenne ennen ja jälkeen näyttekappaleiden porauksen

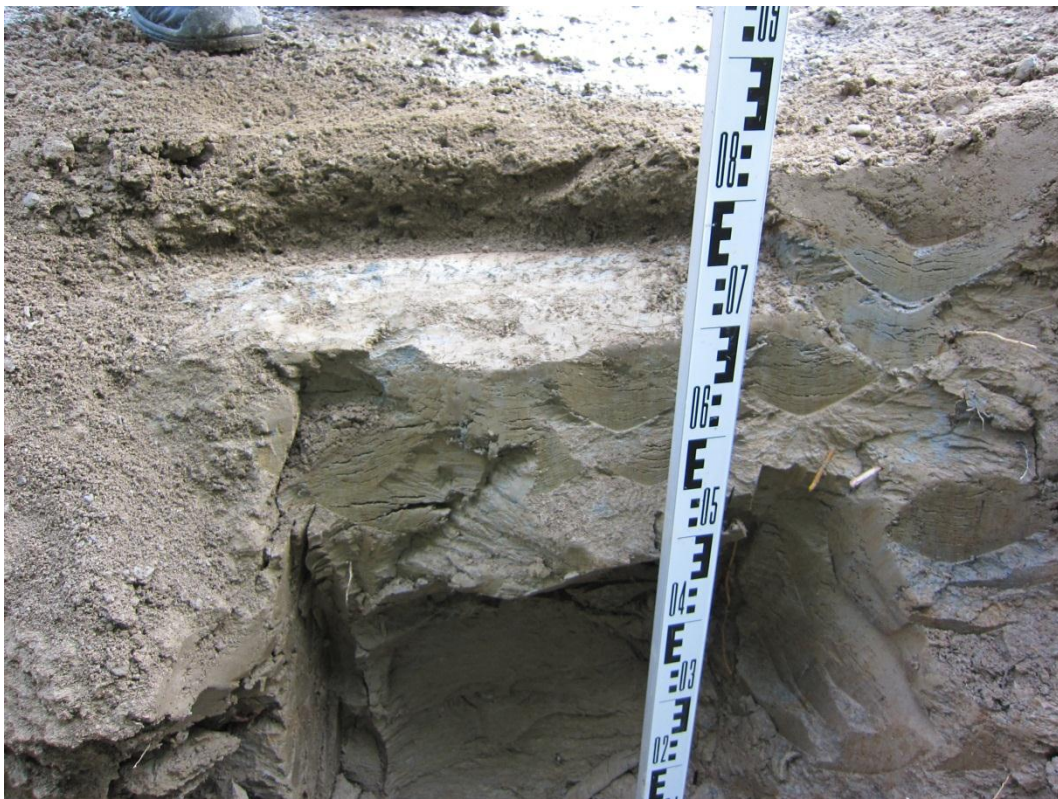
Kuva 6.48. Leppävirran koekohteessa paalulla 1960 havainnoitu tuhkarakenteen alusrakenne

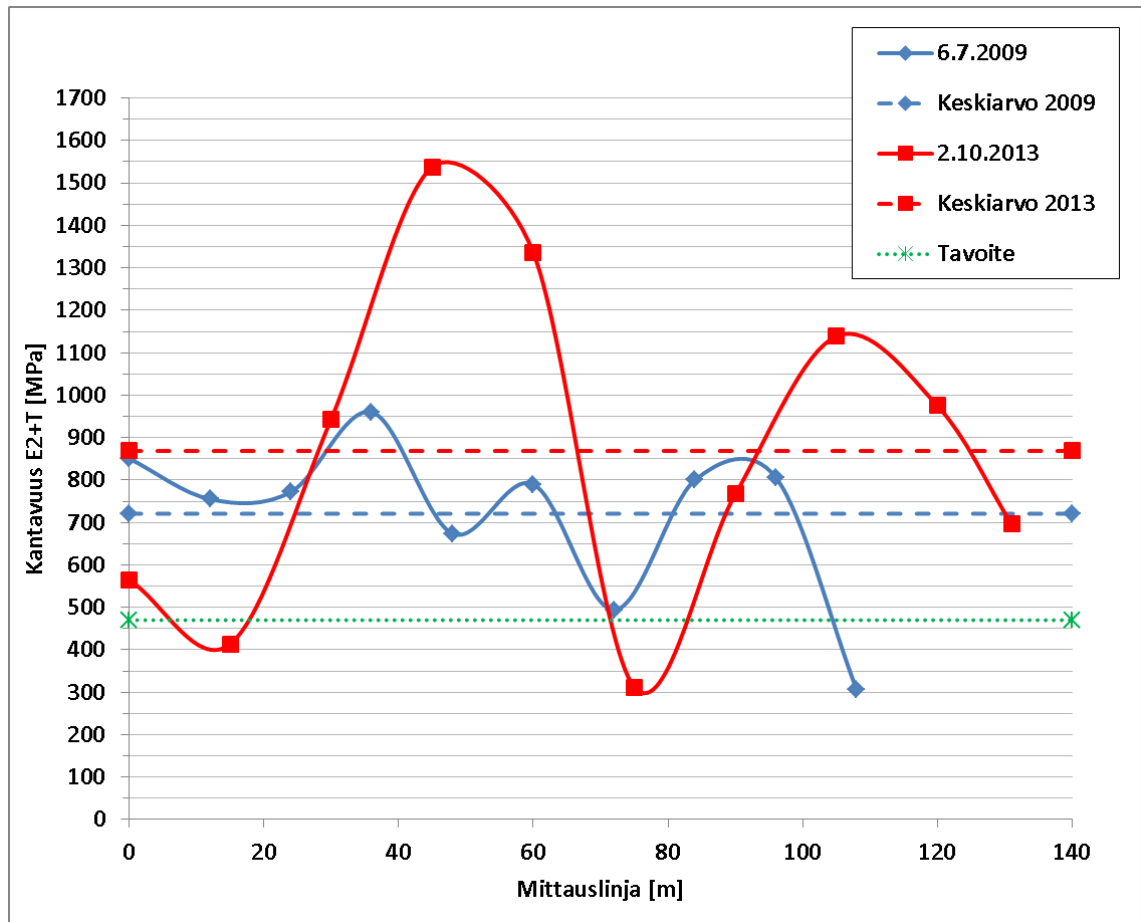
Kuva 6.51. Vuosaaren satamakentän kantavuusmittausten tulokset linjalta 1

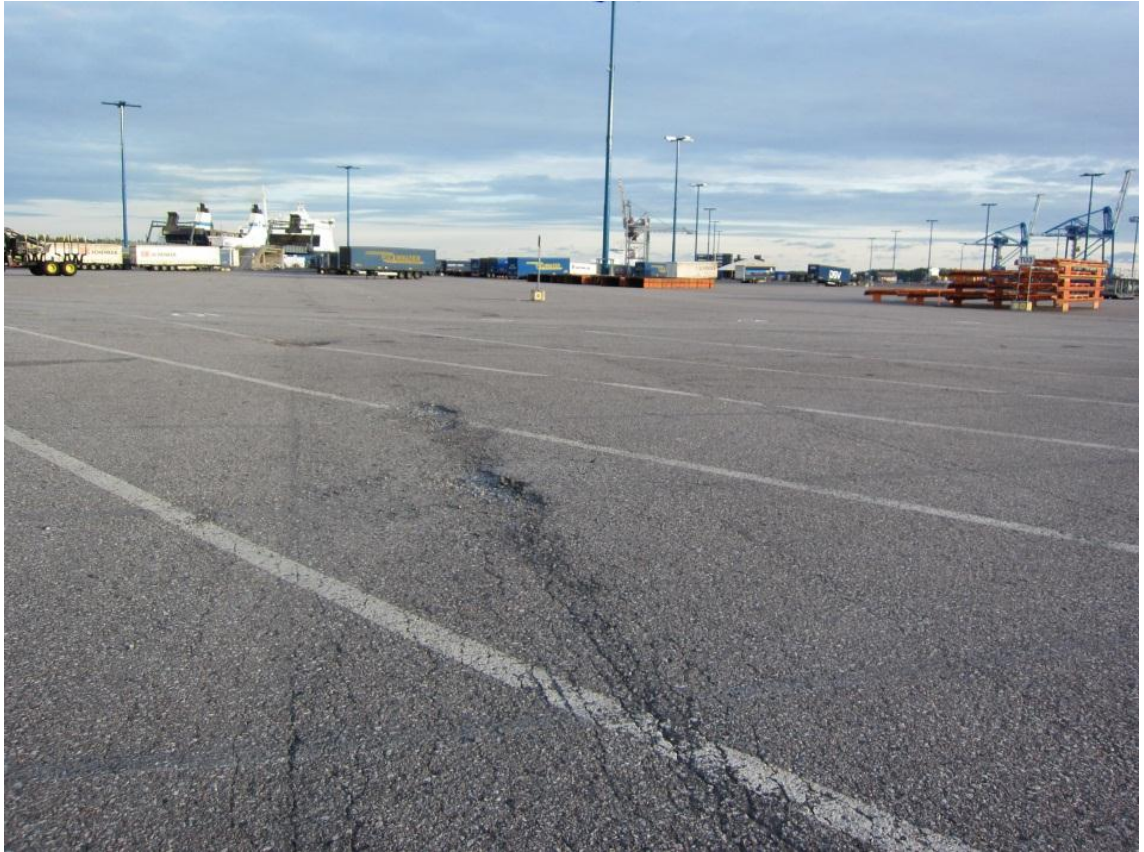
Kuva 6.55. Vuosaaren satamakentällä 2013 havaittu vaurio putkilinjan kohdalla

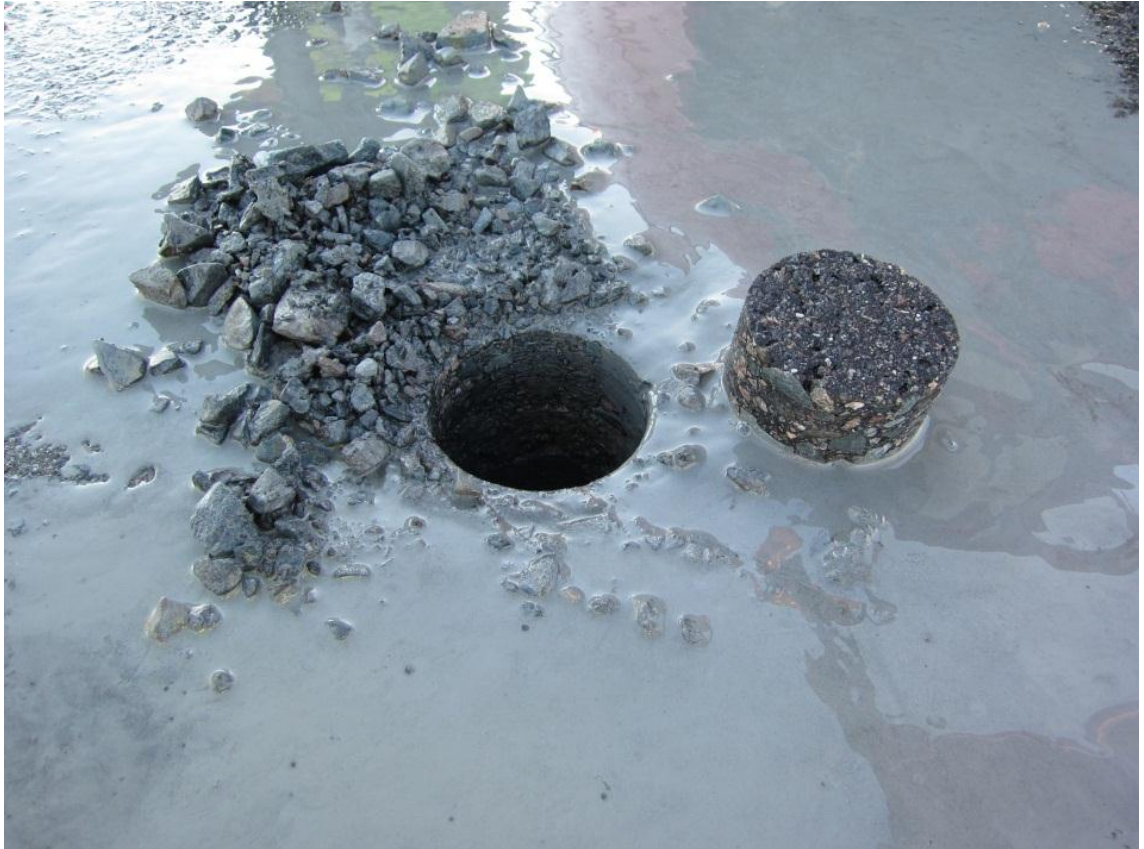
Kuva 6.56. Vuosaaren satamakentän tuhkarakenteesta pisteestä 11 vuonna 2013 porattu näyte
