TIMO TARKKIO
LENTOTUHKAN PITKÄAIKAISTOIMIVUUS TEIDEN JA KENTTIEN
PÄÄLLYSRAKENTEISSA
Diplomityö

TARKKIO, TIMO: LONG-TERM FUNCTIONALITY OF FLY ASH IN ROAD AND FIELD STRUCTURES

Master of Science Thesis, 138 pages, 4 Appendix pages

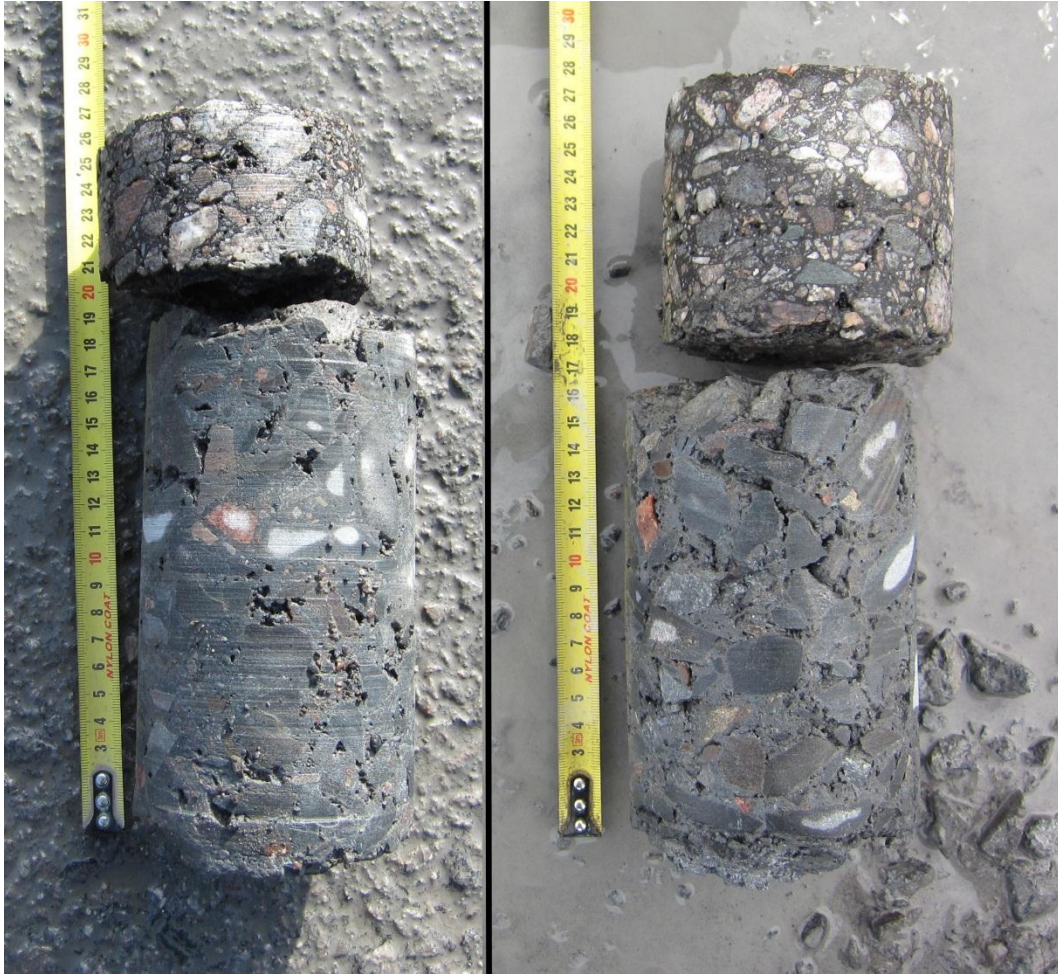
Kuva 6.58. Vuosaaren satamakentältä vuonna 2013 porattuja näyttekappaleita, vasemalla pisteestä 24/30 ja oikealla pisteestä 13
