# Kadun rakennekerrosten uudelleenkäyttäminen ja kierrättäminen kadun rakennekerroksissa

Iiro Ristikankare

Diplomityö  
2024

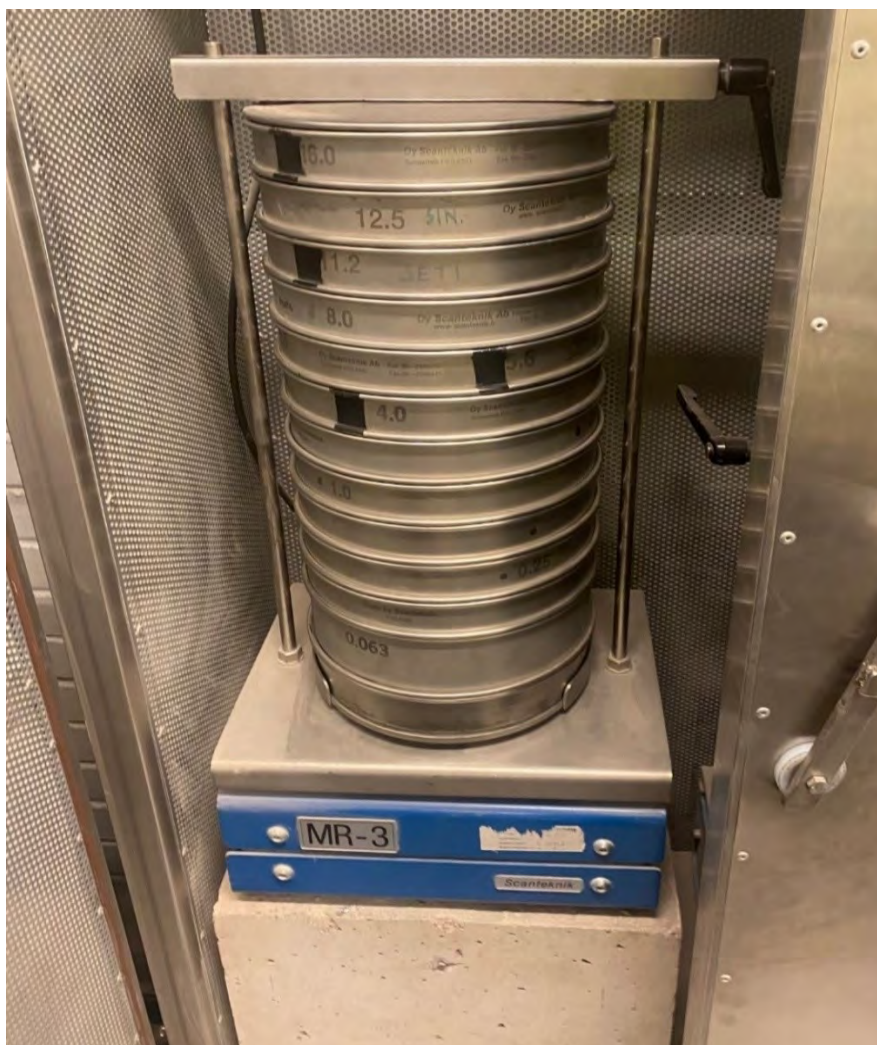
Rakeisuuden määrittäminen tehtiin kuivaseulonnalla standardin SFS-EN 933-1 mukaisesti ja testiraportit on esitetty liitteessä kaksi. Laboratorionäytteiden seulonnassa käytetty Scanteknikin tärytinlaite Aalto-yliopiston pohjarakennuslaboratoriossa on esitetty kuvassa kymmenen.

Kuva 10. Rakeisuuden määrittämisessä käytetty tärytinlaite (Ristikankare, 2024).

Näytteiden tarkat massat kirjattiin muistiin. Seulonnassa kiviainesta tärytettiin 12 minuuttia, jonka jälkeen kullekin seulalle jäänyt kiviaines punnittiin. Seulasarjassa käytetyt seulojen koot olivat 0,063, 0,125, 0,25, 0,5, 1, 2, 4, 8, 11,2 16,0 sekä 32 mm. Seulonnan jälkeen punnittujen massojen avulla laskettiin näytteiden rakeisuuskäyrät.

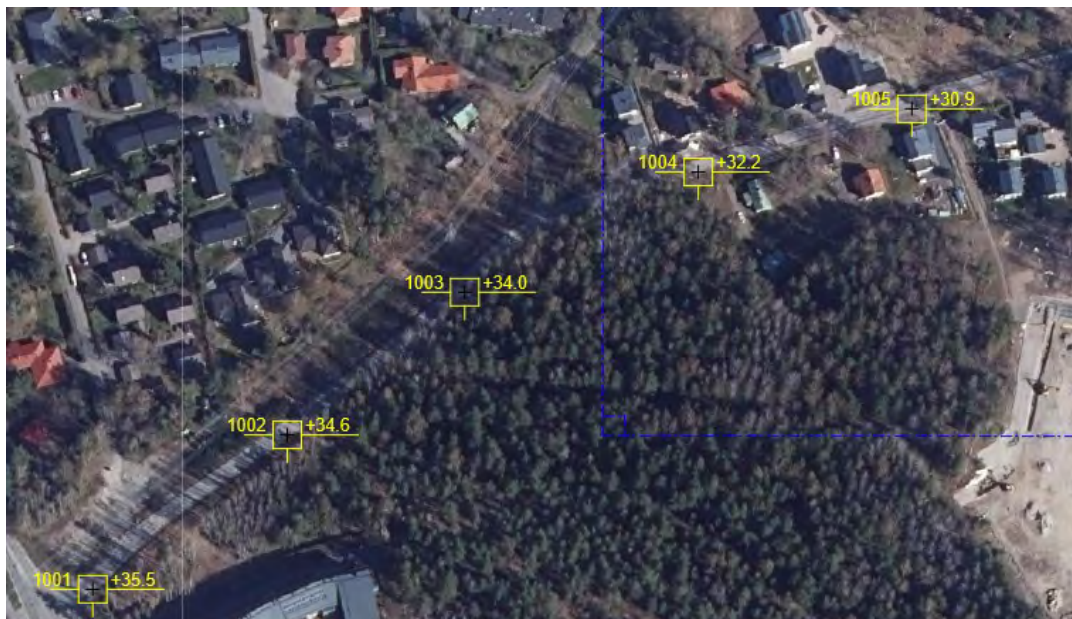
Kuninkaantammen kohteesta kaikki näytteet on otettu Kuninkaantammentieltä, josta on otettu yhteensä 11 koekuoppänäytettä. Koekuoppänäytteet on otettu aikavälillä 23.–25.10.2023. Koekuoppien 1001–1005 sijainnit on esitetty ilmakuvassa 12 ja koekuoppien 1006–1011 sijainnit ilmakuvassa 13. Kaikki Kuninkaantammentien rakennekerrosnäytteet on ottanut Taratest ja rakennekerrosnäytteet on tutkittu Helsingin kaupungin rakentamispalvelun katu- ja maalaboratoriossa helmikuussa 2024. Laboratoriotutkimuksissa näytteistä määritettiin rakeisuus, routivuus, maalaji sekä näytteen vesipitoisuus.

Kuva 12. Kuninkaantammentien koekuoppien 1001–1005 sijainnit kartalla. Ortokuva tulostettu maanmittauslaitoksen karttapaiikka -palvelusta. Palvelu saatavissa <https://asiointi.maanmittauslaitos.fi/karttapaiikka/>.

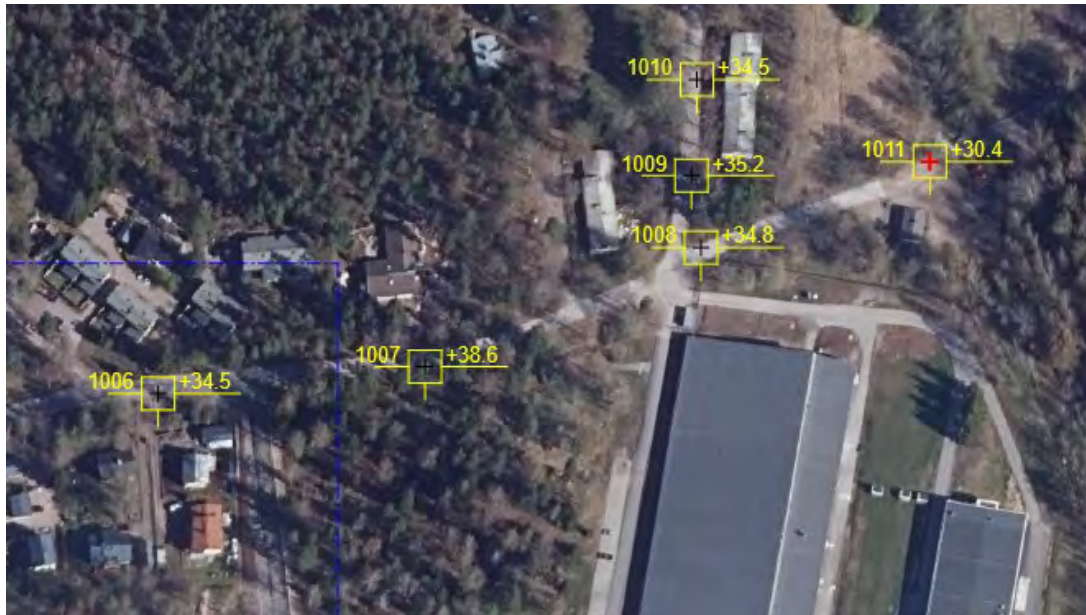
Kuva 13. Kuninkaantammentien koekuoppien 1006–1011 sijainnit kartalla. Ortokuva tulostettu maanmittauslaitoksen karttapaiska -palvelusta. Palvelu saatavissa <https://asiointi.maanmittauslaitos.fi/karttapaiska/>.

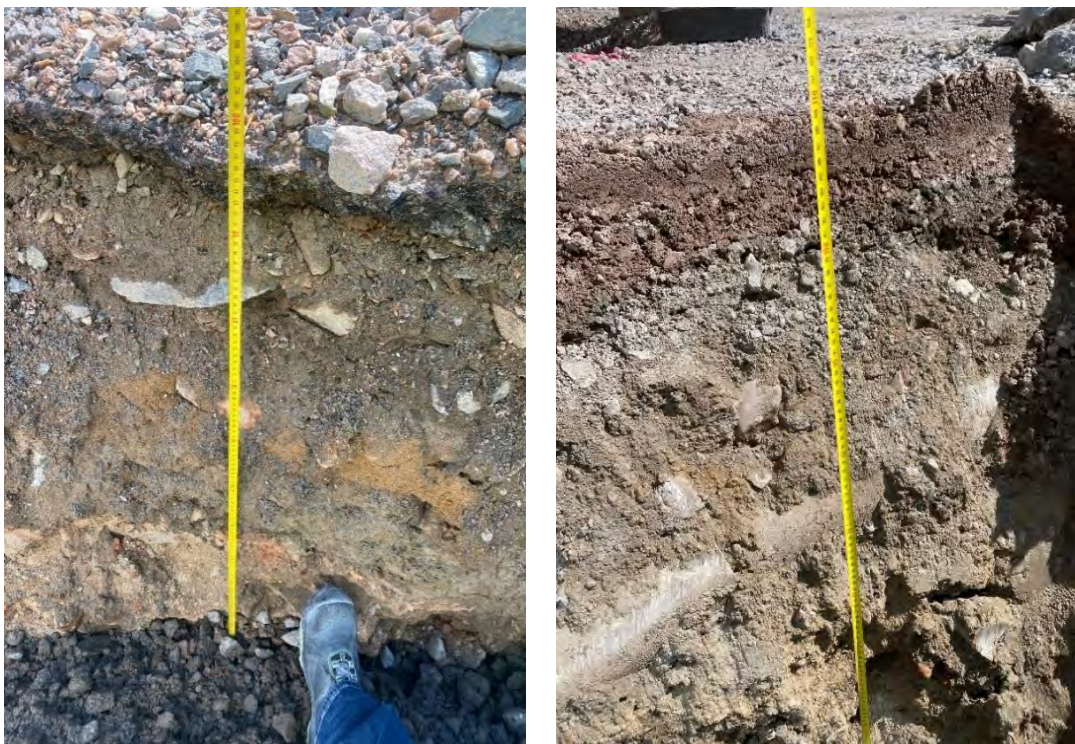
Kuvassa 16 on vasemmalla esitetty pisteen 1012 näytteenottoaikan rakennekerrokset ja oikealla pisteen 1013 näytteenottoaikan rakennekerrokset.

Näytteenoton aikana havaittiin heti, että nykyisten rakennekerrosten laatu on vaihteleva ja rakennekerrokset sisältävät sinne kuulumatonta materiaalia. Molempien jakavan kerroksen näytteiden seassa oli yksittäisiä tiilen paloja ja pieniä oksan paloja. Lisäksi pisteen 1012 kantavassa kerroksessa oli seassa asfalttia. Molemmissa kohteissa oli lisäksi sekä kantavassa että jakavassa kerroksessa yksittäisiä noin 10 cm halkaisijaltaan olevia kiviä. Lisäksi pisteen 1013 jakavan kerroksen seassa oli pätkiä reunakiveä. Pisteestä 1013 oli ehditty poistaa jo päällystekerrokset päältä. Silmämääräisesti arvioituna molemmat jakavan kerroksen materiaalit olivat soraista hiekkaa ja molemmat kantavan kerroksen materiaalit soraa.

Kuva 16. Vasemmalla pisteen 1012 nykyiset rakennekerrokset ja oikealla pisteen 1013 nykyiset rakennekerrokset Katajanokalla (Ristikankare, 2024).

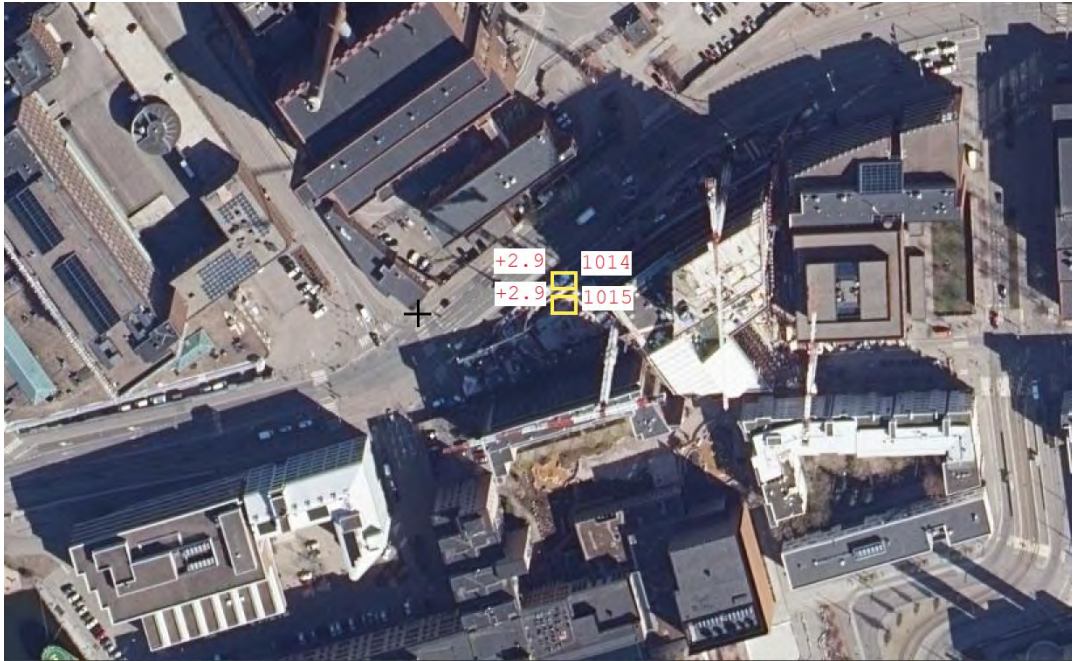
Helsingin kaupunki parantaa vuonna 2024 Porkkalankatua ja Itämerenkattua Helsingin Ruoholahdessa. Hankkeessa edistetään pyöräilyn ja kävelyn sujuvuutta sekä turvallisuutta kyseisellä alueella. Osoitteessa Porkkalankatu 44 kaivettiin urakan yhteydessä putkikaivantoa, jolloin auki kaivetusta katurakenteesta otettiin nykyisen ajoradan rakennekerroksista kahdesta kohdasta rakennekerrosnäytteet 25.6.2024. Rakennekerrosnäytteet otettiin kadun nykyisestä kantavasta ja jakavasta kerroksesta ja niiden ottopaikkojen 1014 ja 1015 sijainnit on esitetty ilmakuva 17. Helsingin kaupungin

Kuva 17. Porkkalankadun rakennekerrosnäytteiden 1014 ja 1015 ottopaikkojen sijainnit kartalla. Ortokuva tulostettu maanmittauslaitoksen karttapalvelusta. Palvelu saatavissa <https://asiointi.maanmittauslaitos.fi/karttapaikka/>.

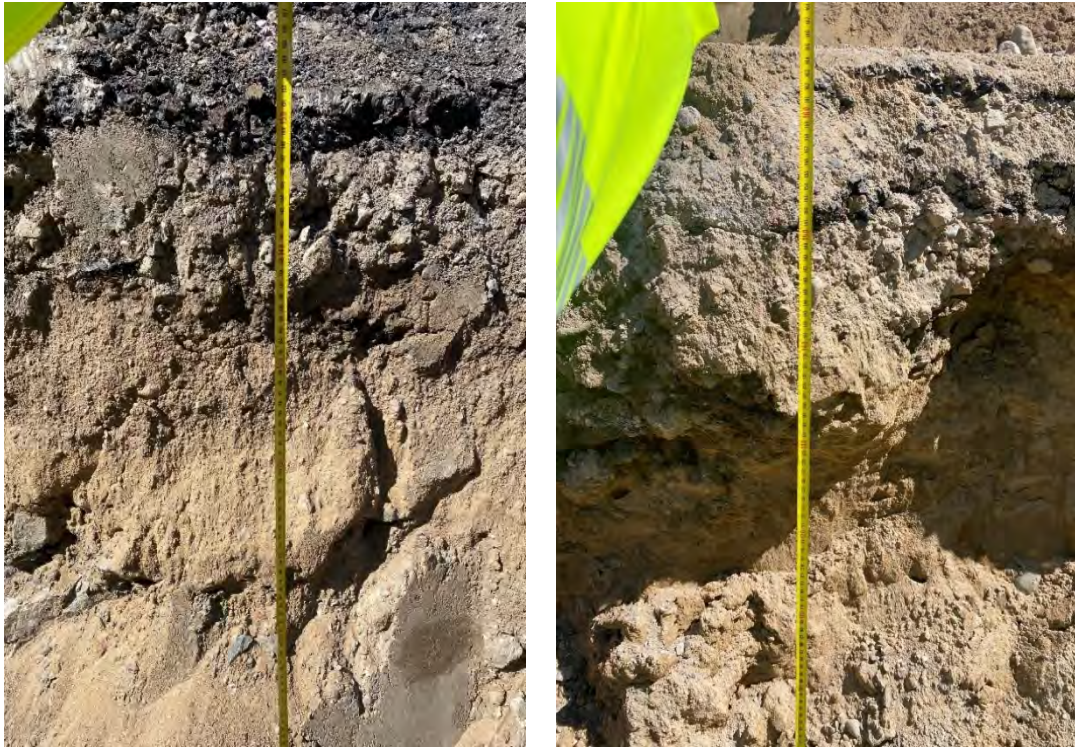
Kuvassa 18 vasemmalla on esitetty kuva pisteen 1014 näytteenottopaikan rakennekerroksista ja oikealla kuva pisteen 1015 näytteenottopaikan rakennekerroksista. Työmaalla silmäämäärisesti arvioituna molempien tutkimuspisteiden kantavan kerroksen materiaali oli soraa ja molempien tutkimuspisteiden jakavan kerroksen materiaali hiekkaa.

Kuva 18. Vasemmalla pisteen 1014 nykyiset rakennekerrokset ja oikealla pisteen 1015 nykyiset rakennekerrokset Porkkalankadulla (Ristikankare, 2024).

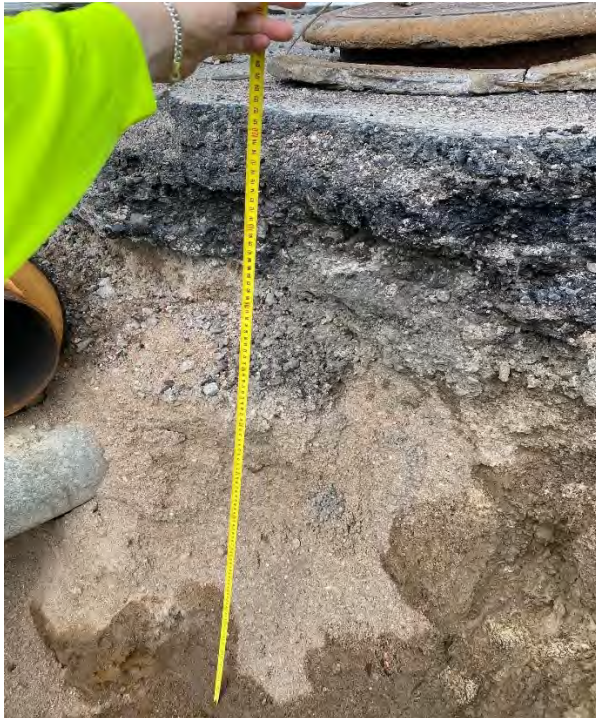
Kuva 20. Tattariharjuntien pisteen 1016 nykyiset rakennekerrokset (Ristikankare, 2024).

Kuvassa 20 on esitetty pisteen 1016 nykyiset rakennekerrokset. Kuvassa 21 on esitetty pisteen 1017 näytteenottopaikat työmaalla. Tässä pisteessä näytteet otettiin kahdesta kasasta, joihin kiviainekset oli vasta kaivettu kaivinkoneella. Nykyisestä katurakenteesta kaivettiin lajitellen kasoihin nykyinen kantava ja jakava kerros. Syvempää ja isompaa kaivantoa ei tähän kohtaan ollut mahdollista tehdä työmaalla. Nykyisten rakennekerrosten paksuutta ei tästä kohdasta siten pystytty työmaalla mittaamaan.

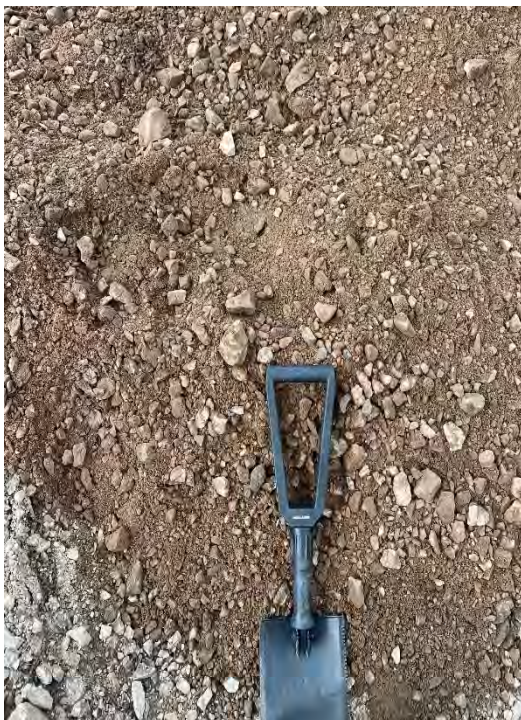
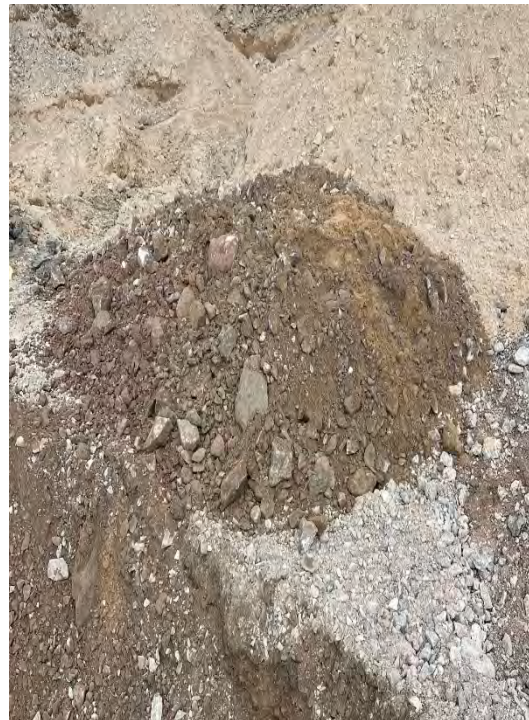
Kuva 21. Vasemmalla kuvassa pisteen 1017 kantavan kerroksen pois kaivettu maa-aines Tattariharjunttiellä ja oikealla kuvassa pisteen 1017 jakavan kerroksen pois kaivettu maa-aines (Ristikankare, 2024).
