Avainsanat: Katu, pysäköintialue, betonimurske

Kohteen sijainti ja kuvaus	Helsinki, Naulakallion alue. Uusien tonttikatujen sekä niiden liityntäalueiden rakentaminen.
Toteutusajankohta	Rakennettu kesällä 2018
Kohteen erityispiirteitä	-

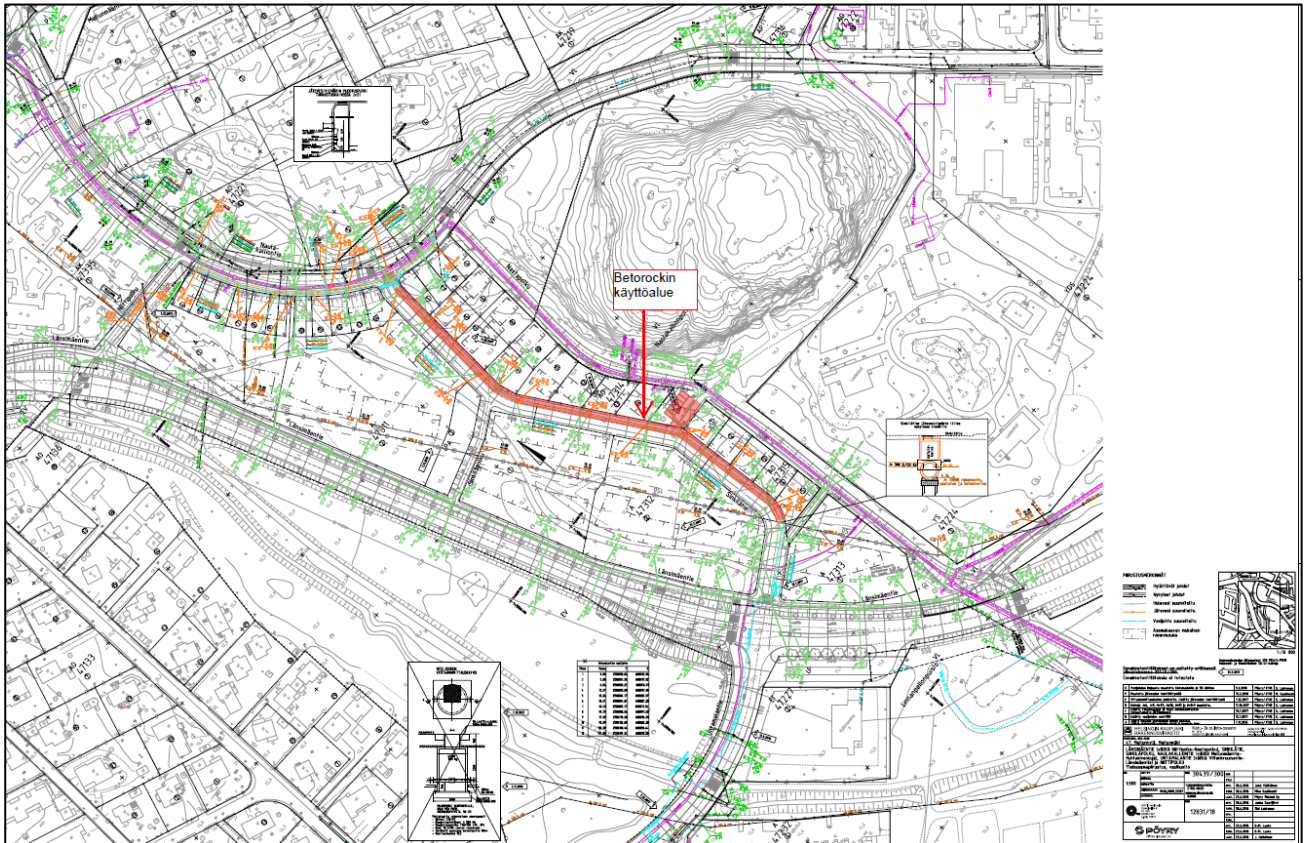
Sinkilätie ja pysäköintipaikka, jossa betonimursketta hyödynnettiin (punaisella)

Uusiomateriaali	
Hyödynnetty uusiomateriaali	Betonimurske, BeM II (Betoroc BeM II 0/45) Toimittaja Rudus Oy Kierrätys
Hyödyntämistapa, rakennusosat (<i>materiaalin käyttötapa, rakennusosa, ylä-/alapuoliset kerrokset, tavoite, yms.</i>)	Kohteessa suunniteltiin käytettäväksi betonimursketta BeM II Sinkilätien, Sinkiläpolun sekä niihin liittyvän pysäköintialueen ja raitin jakavan/tukikerroksen rakentamiseen. Betonimursketta käytettiin lopulta Sinkilätien (m. 300 m) ja parkkipaikan jakavassa kerroksessa. Betonimurskekerroksen suunnitelman mukainen paksuus oli 0,8 m (parkkipaikka 0,65 m) ja toteutunut paksuus oli enimmillään 1,0 m. Betonimurskeen alapuolella pohjamaa/pengermateriaali oli pääosin moreenia. Katualueilla betonimurske sijaitsi päällystetyssä ja parkkipaikalla peitettyssä rakenteessa.
Hyödynnetty määrä	Betonimursketta hyödynnettiin yhteensä 2005 t.
Lupatarve (<i>kyllä / ei, syy, MARA, lupaviranomainen, jne.</i>)	Hyödyntäminen MARA-asetuksen mukaisella rekisteröinti-ilmoituksella (UUD ELY)
